Sanierung eines Hauptwirtschaftsweges von Raumbach bis zur Gemarkungsgrenze Abtweiler

Einige Schadstellen werden nachfolgend dokumentiert. Die Stationierung bezieht sich auf den Beginn des Wirtschaftsweges in Raumbach.

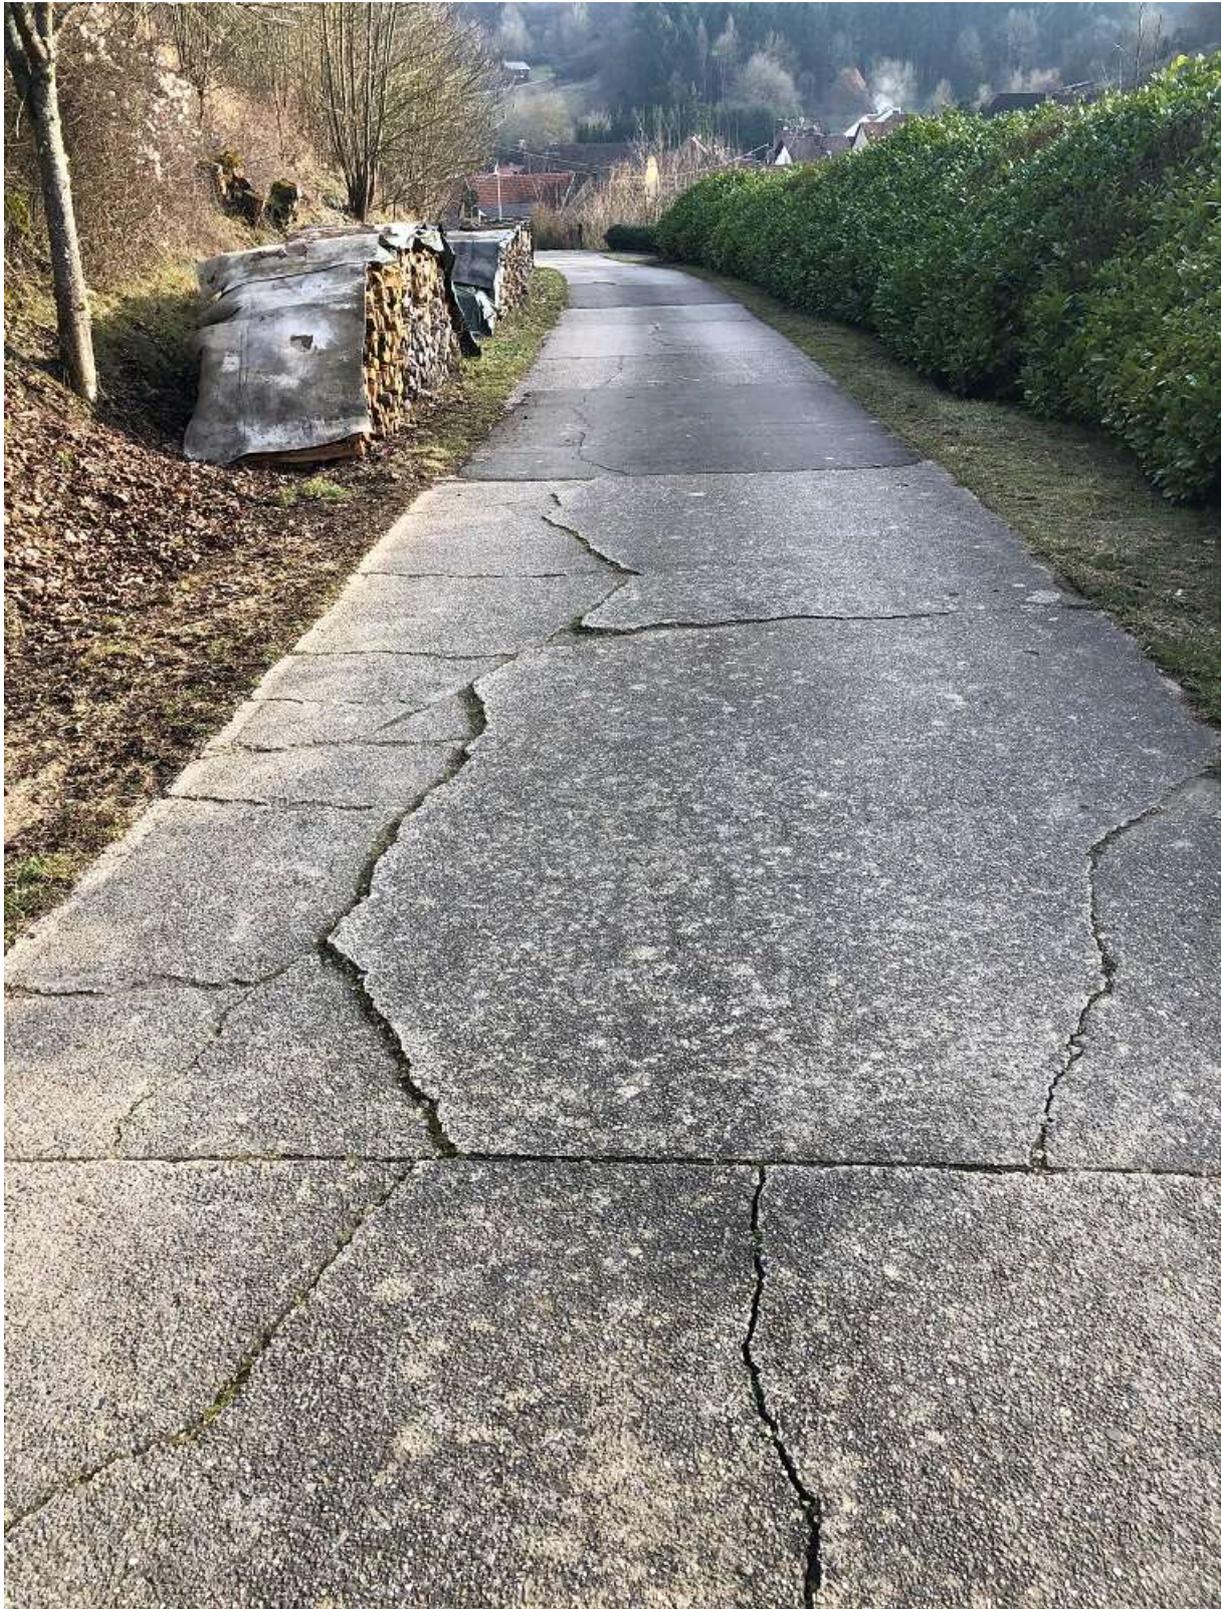
Bild 1: Station 0+070, Längs- und Querrisse in der Betondecke. Setzungen in den Randbereichen

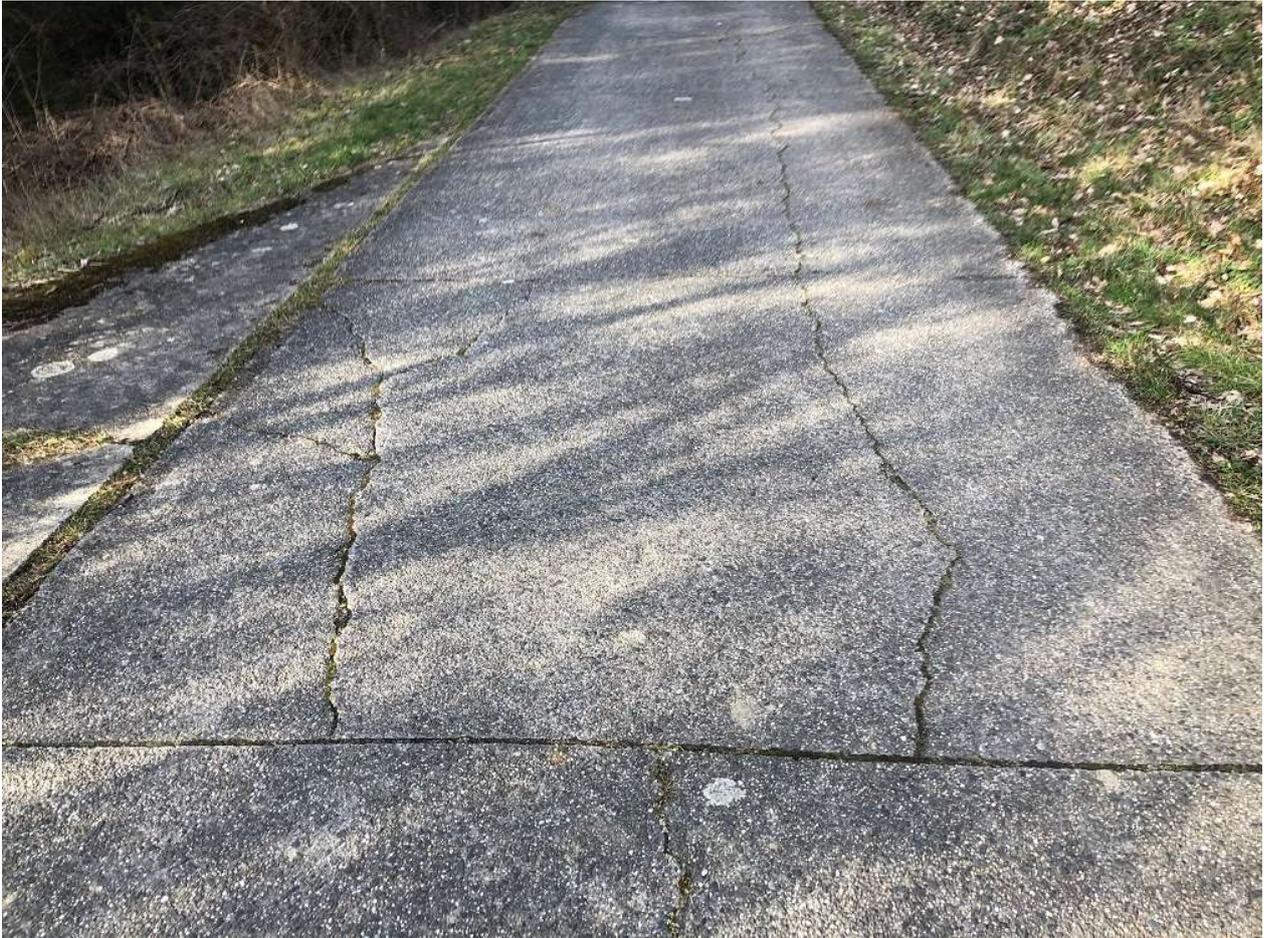
Bild 2: Station 0+100, Risse in den Randbereichen der Betondecke

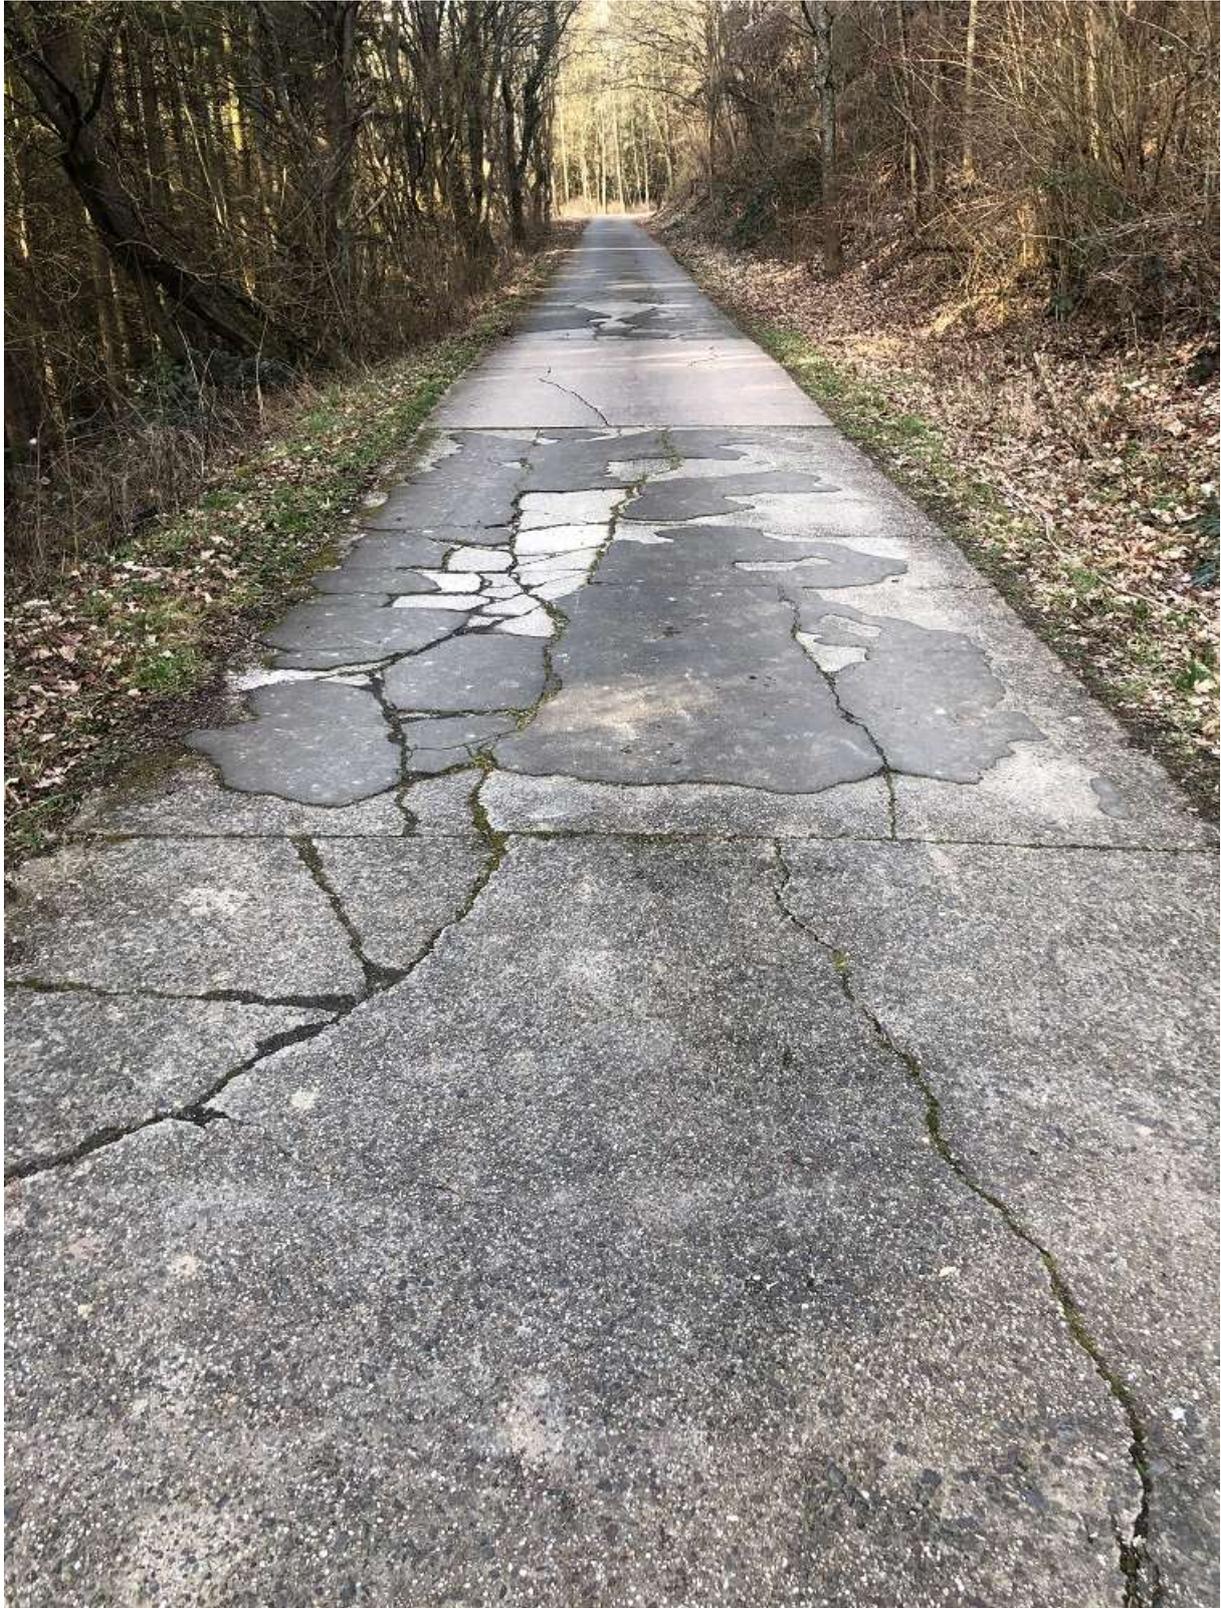
Bild 3: Station 0+180, Betondecke mit zahlreichen Rissen, Ausbesserungen mit Asphalt

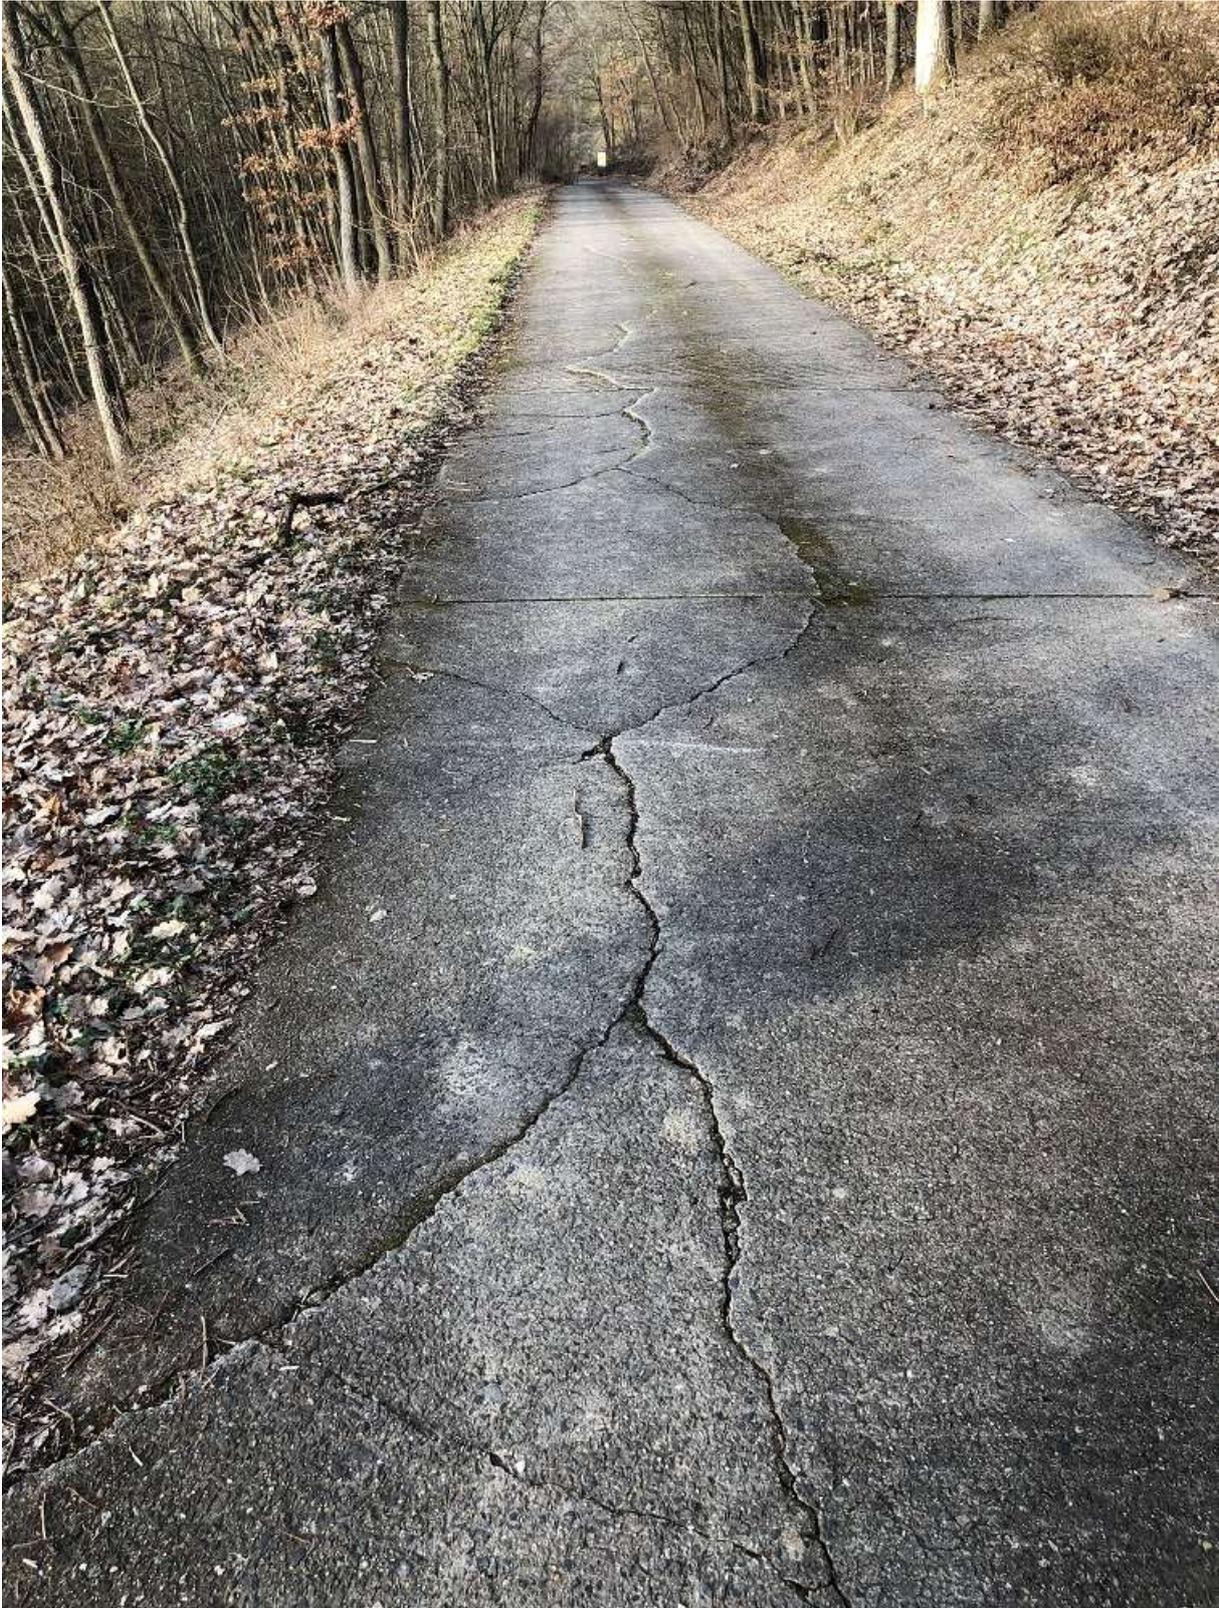
Bild 4: Station 0+430, Längs- und Querrisse in der Betondecke. Setzungen in den Randbereichen

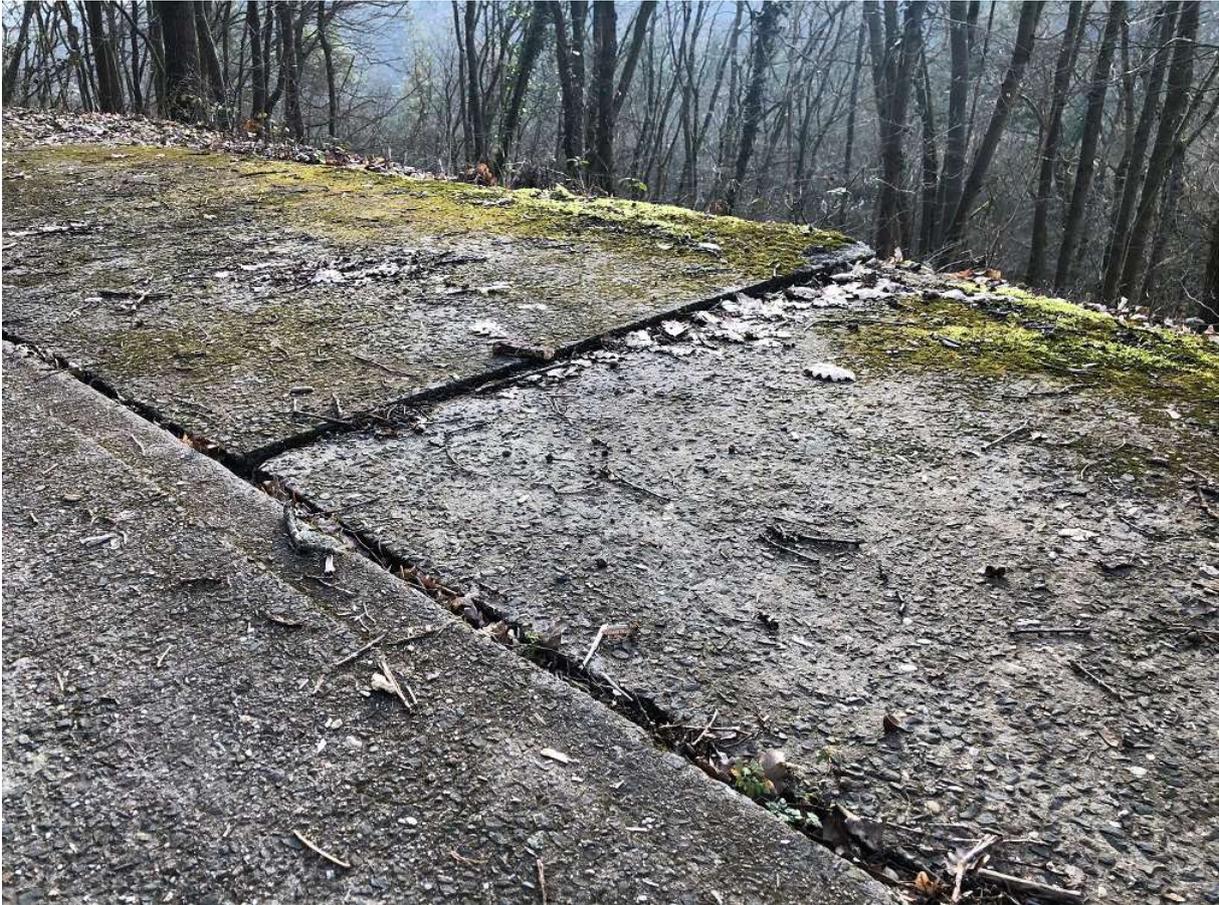
Bild 5: Station 0+440, Starke Setzungen in den Randbereichen der Ausweichbucht

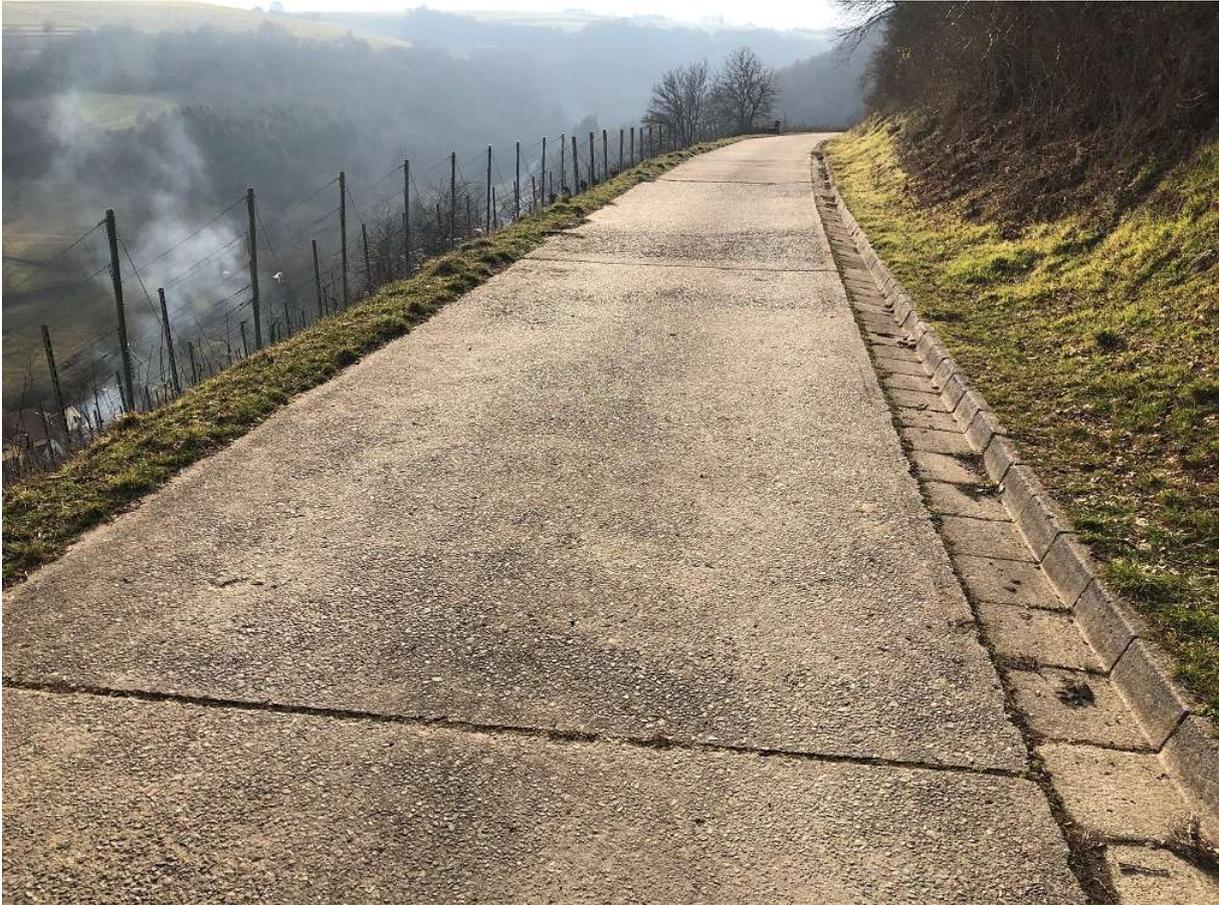
Bild 6: Station 1+200, Teilabschnitt mit wenigen Schäden

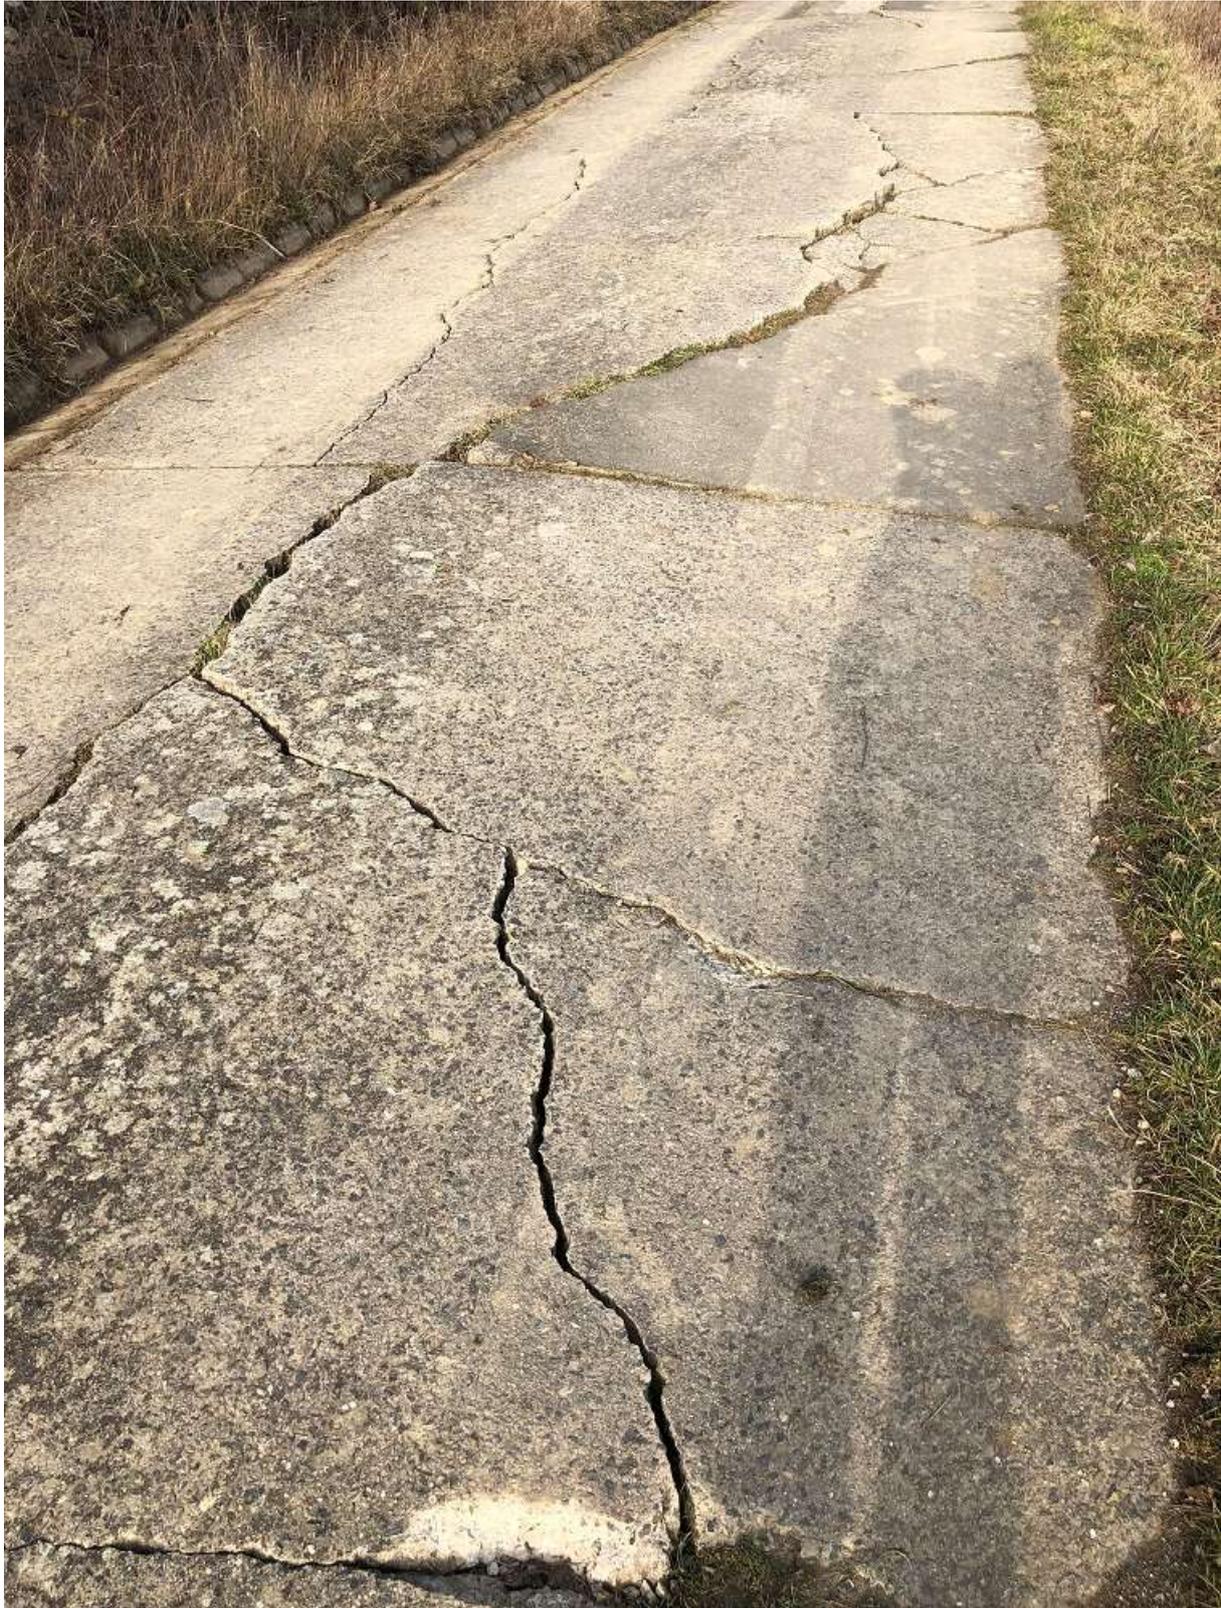
Bild 7: Station 1+400: Längs- und Querrisse in der Betondecke, starke Setzungen

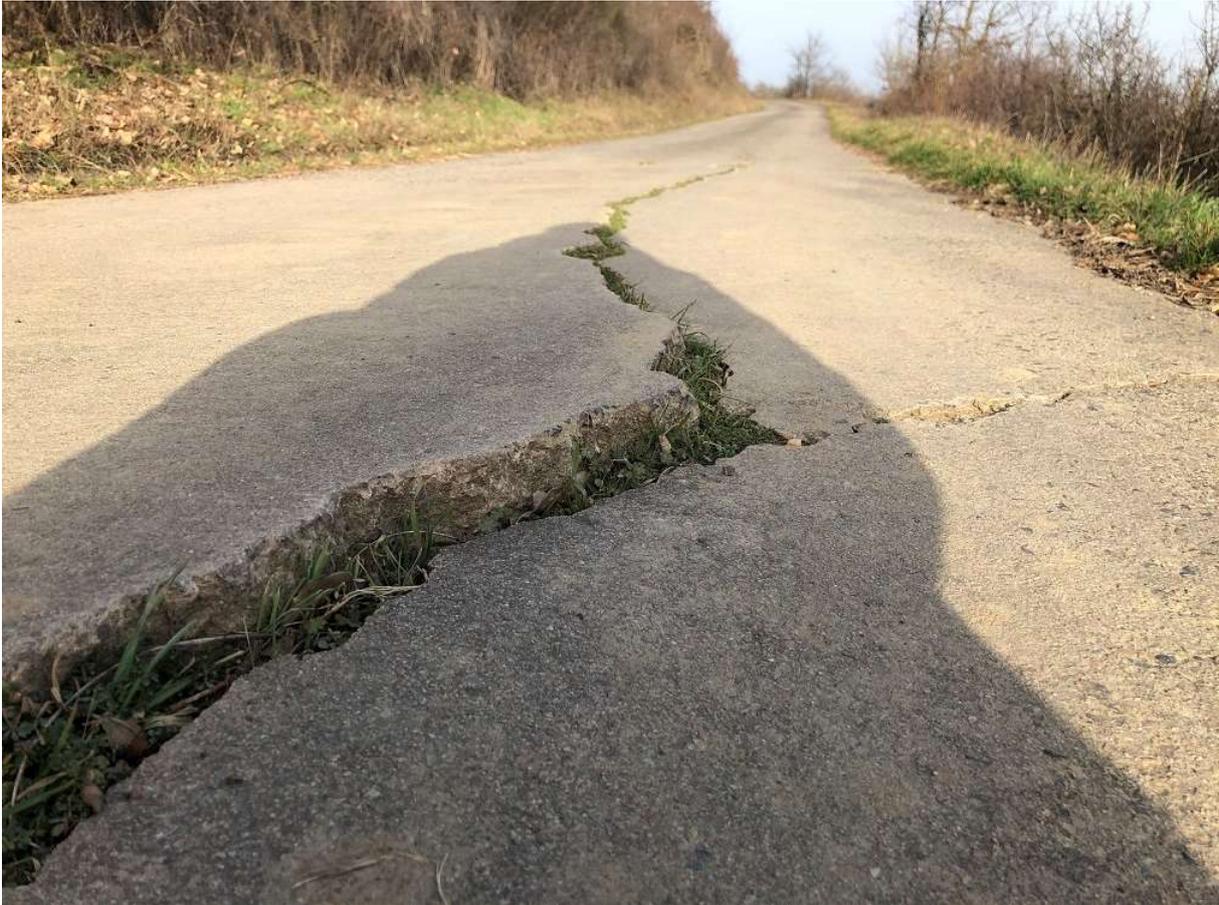
Bild 8: Station 1+400, Längs- und Querrisse in der Betondecke, starke Setzungen

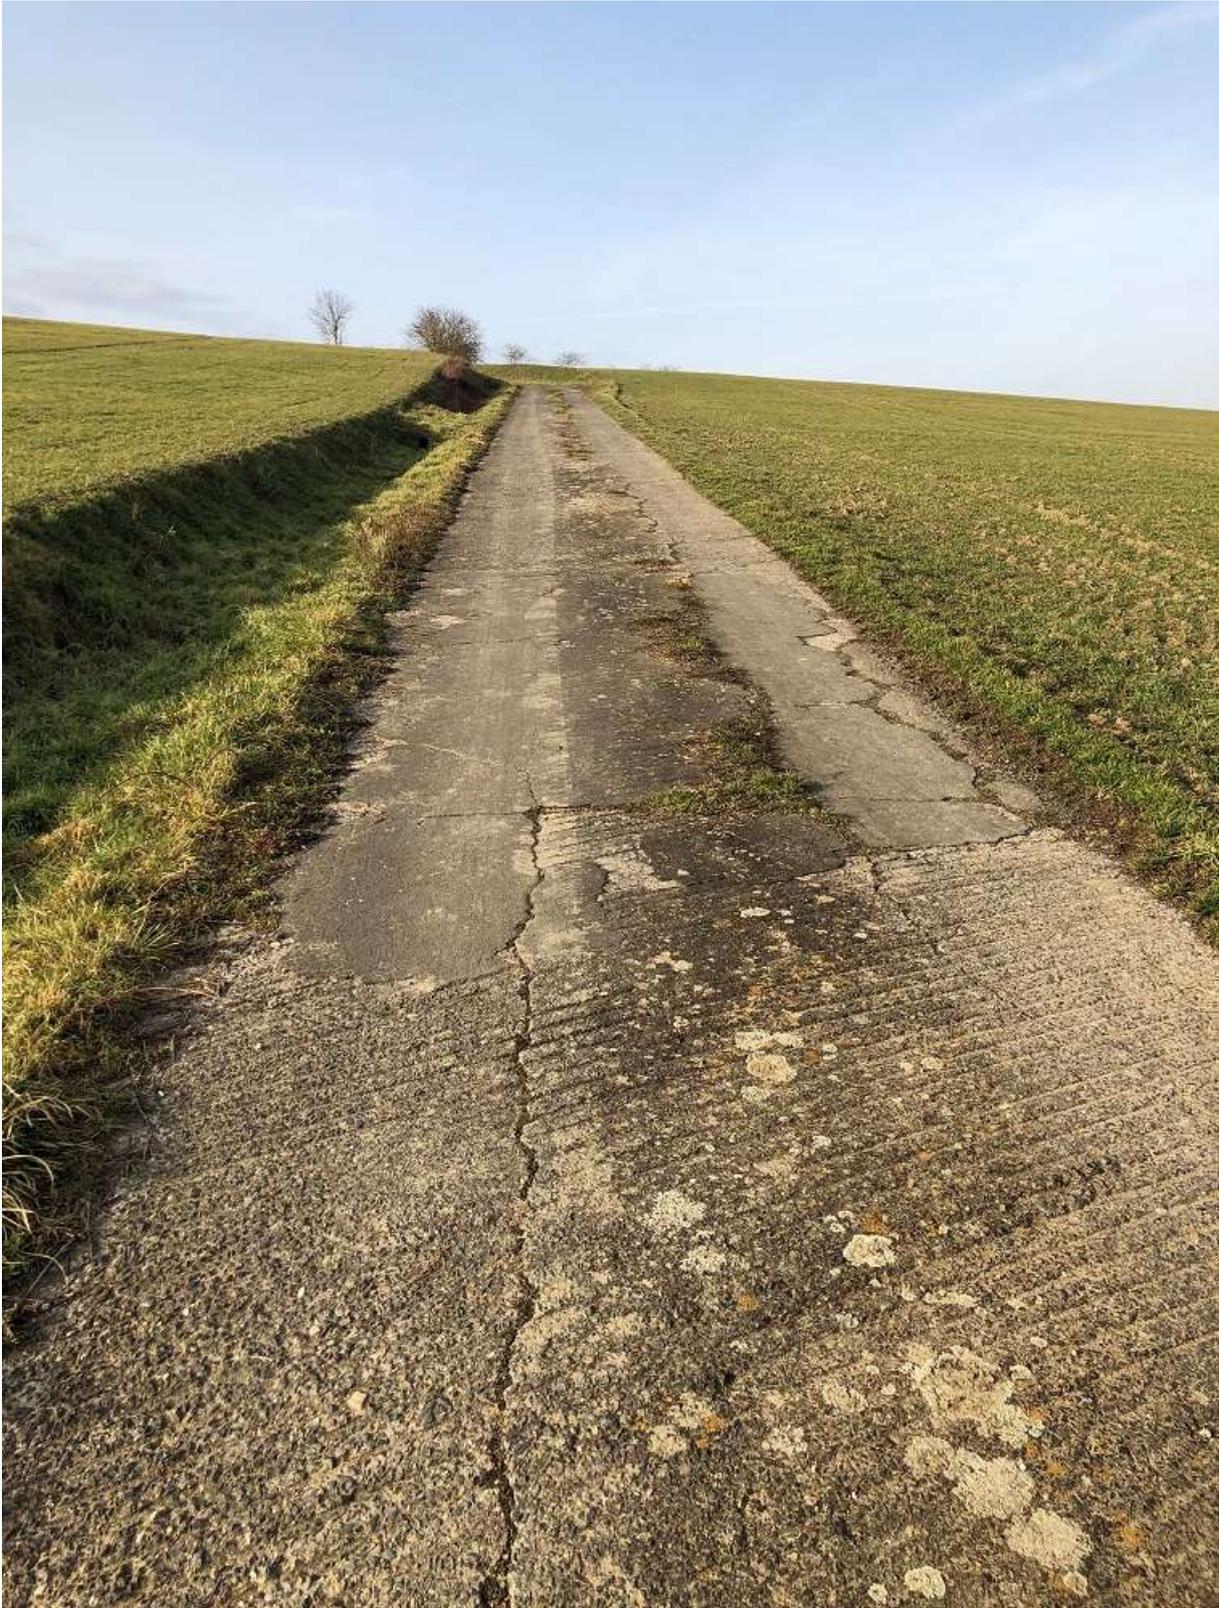
Bild 9: Station 1+800, Längsrisse in der Betondecke, hochgewachsene Bankette

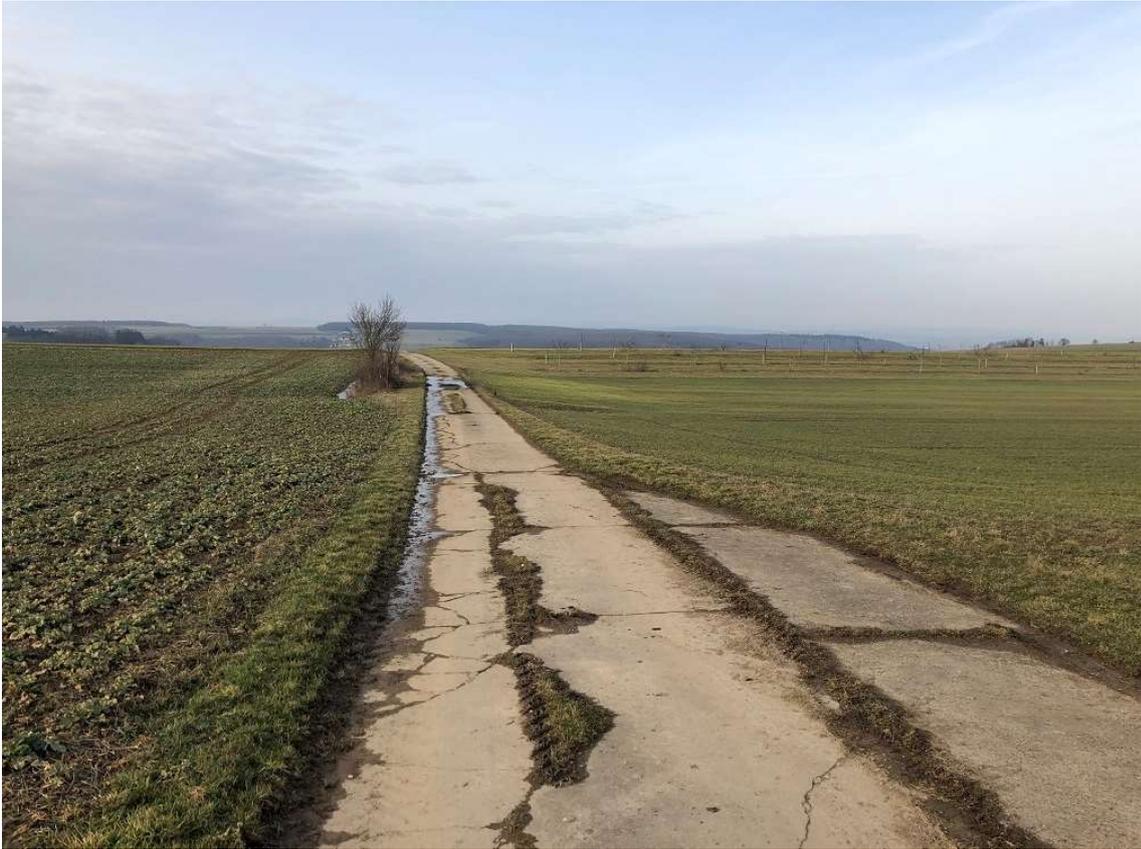
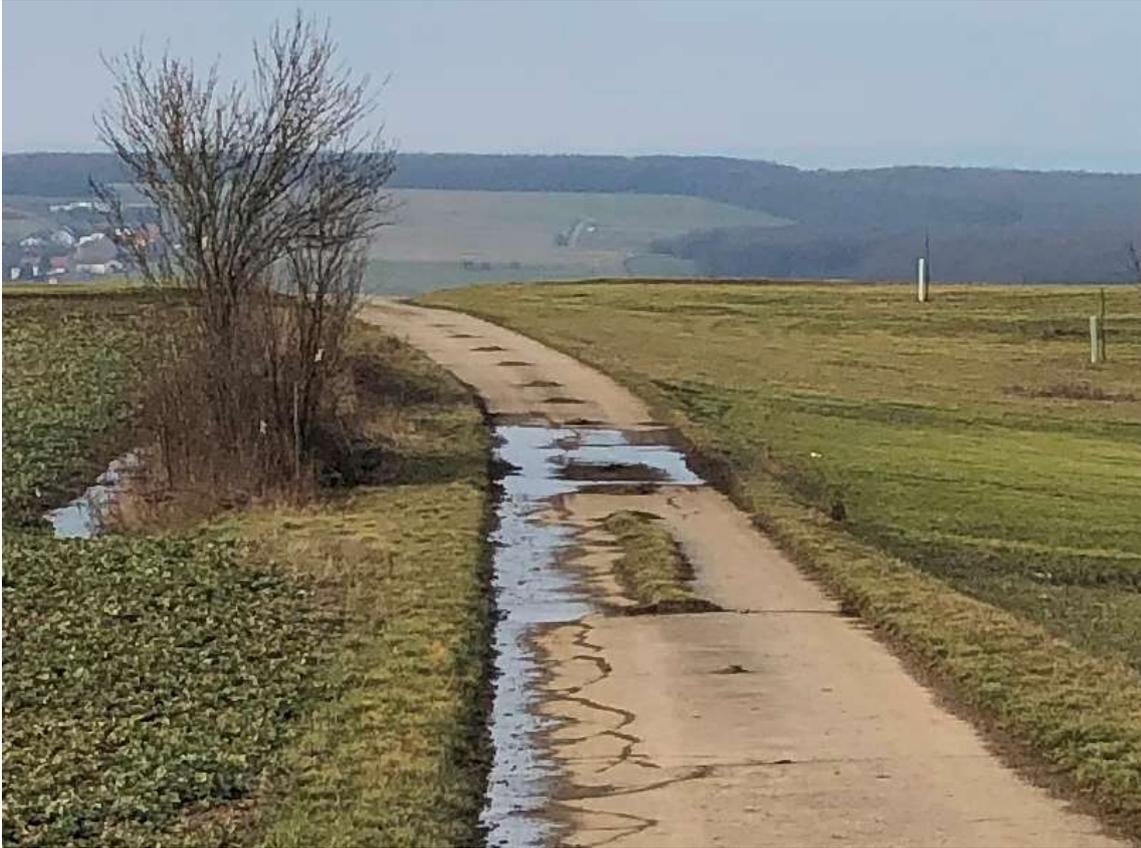
Bilder 10 und 11: Station 2+200, Graseinwuchs, Bankette hochgewachsen, keine Entwässerung

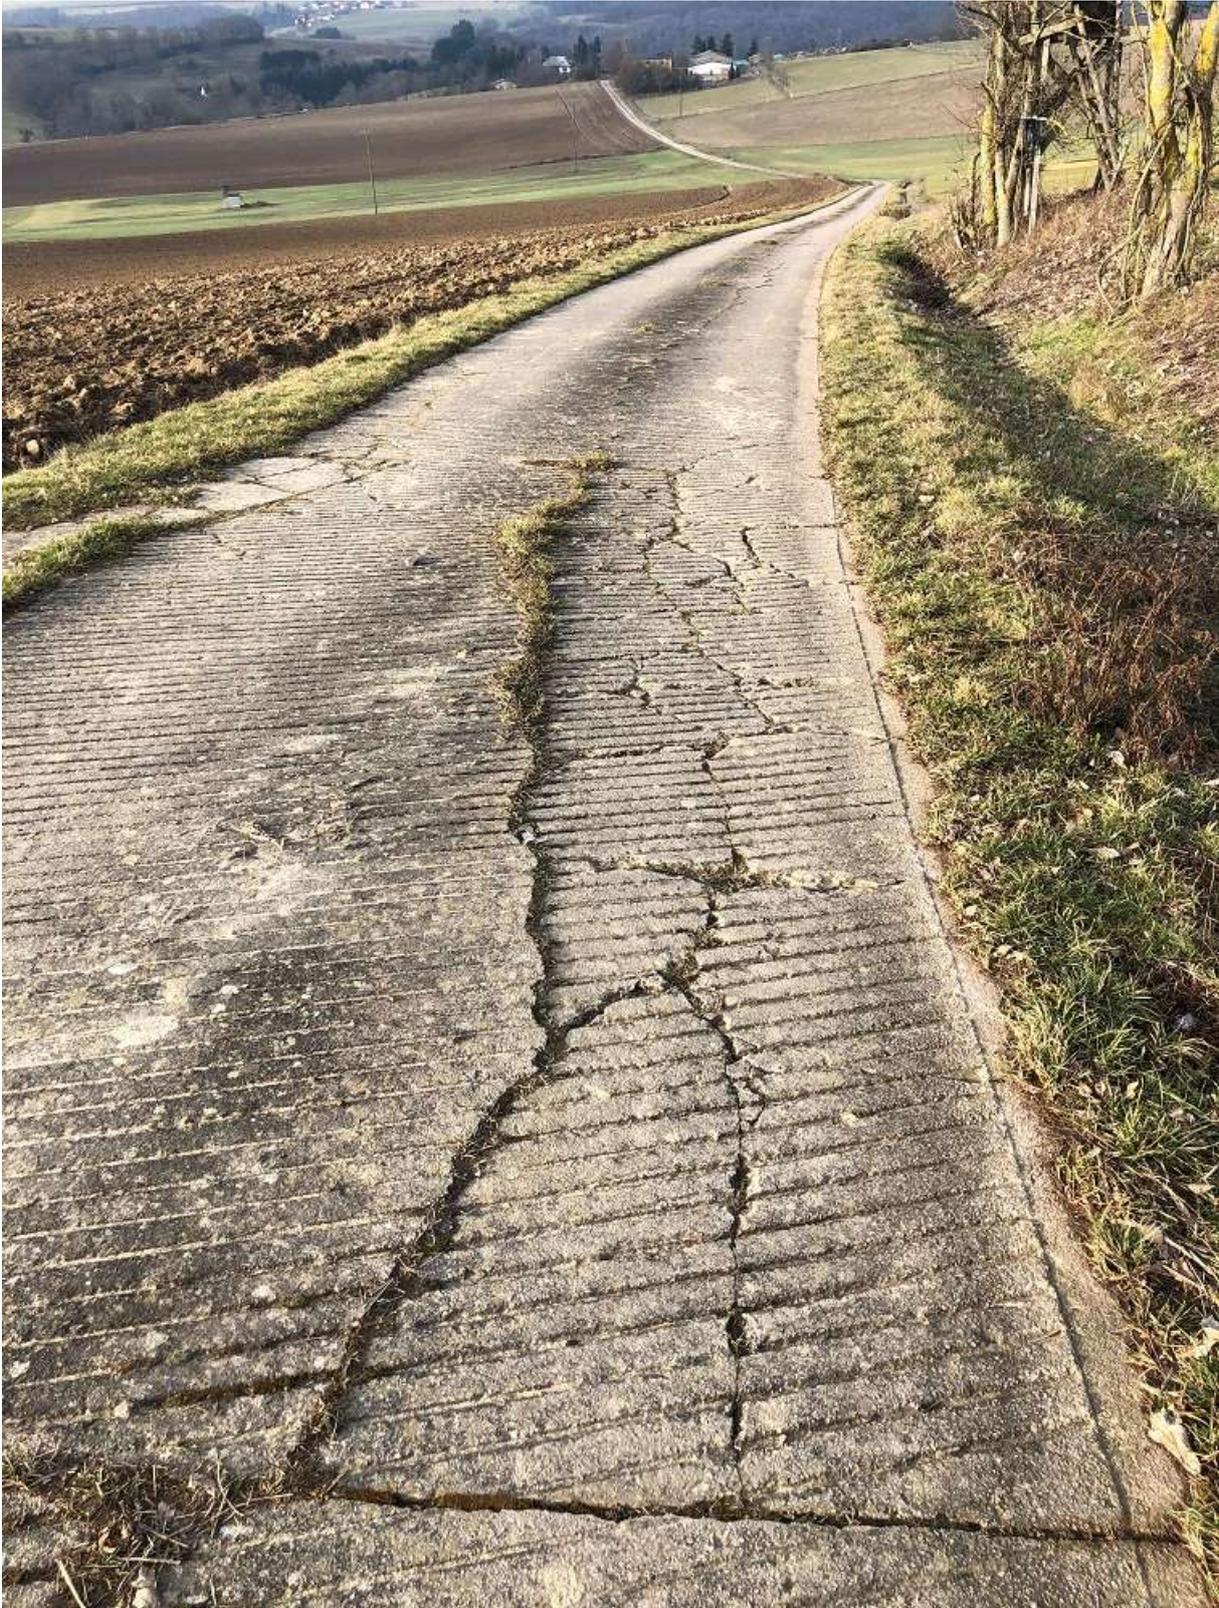
Bild 12: Station 2+500, Längs- und Querrisse in der Betondecke. Setzungen in den Randbereichen, Bankette hochgewachsen
