Gutachten – Nr.: 23069

**Baumschutzkonzept für den Bau eines EDEKA-
Marktes in Bad Sobernheim**

Rüdesheim am Rhein, 22.11.2023

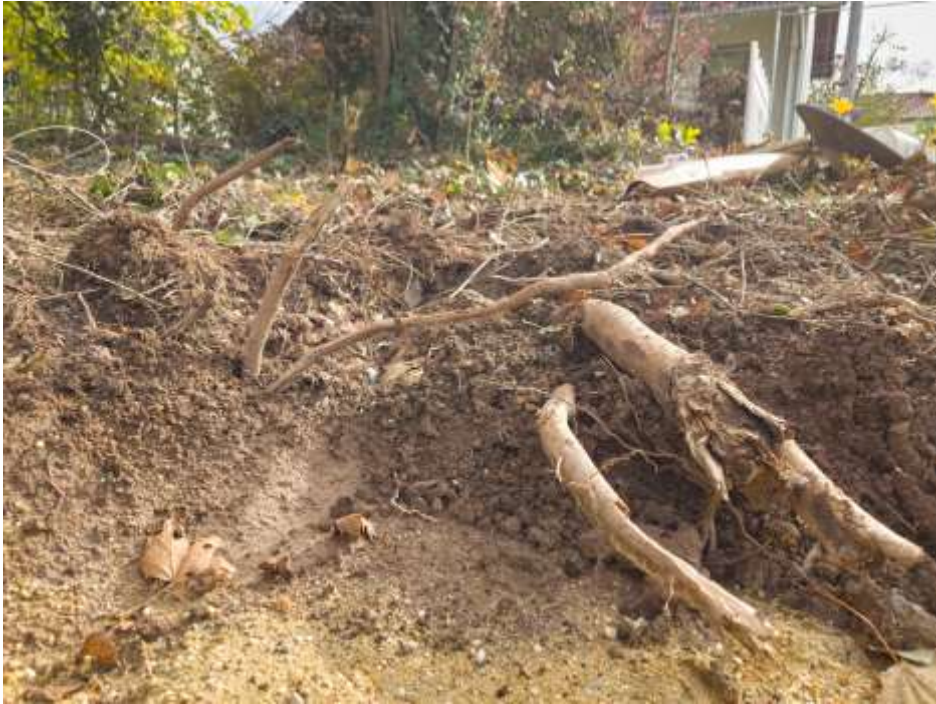
Krone:	Krone vollständig gekappt, Totholz, starker Efeubewuchs
Stamm:	starker Efeubewuchs
Stammfuß/Wurzelanläufe:	starker Efeubewuchs
Wurzelbereich:	Eingriff in den Boden im (ehemaligen) Kronentraufbereich, dort Starkwurzelabriss
Standort:	ehemaliger Kronentraufbereich wird als Materiallagerplatz verwendet, Bodenauftrag 1,3 m vom Stammfuß entfernt

Zustand:	stärker geschädigt
Artenschutz:	starker Efeubewuchs
Verkehrssicherheit:	nicht gegeben
Erhaltungsfähigkeit:	nicht erhaltungsfähig
Handlungsbedarf:	Fällung (1 Jahr)
Kontrollintervall:	---

Abbildung 6: Starkwurzelaabriss an Baum 601.

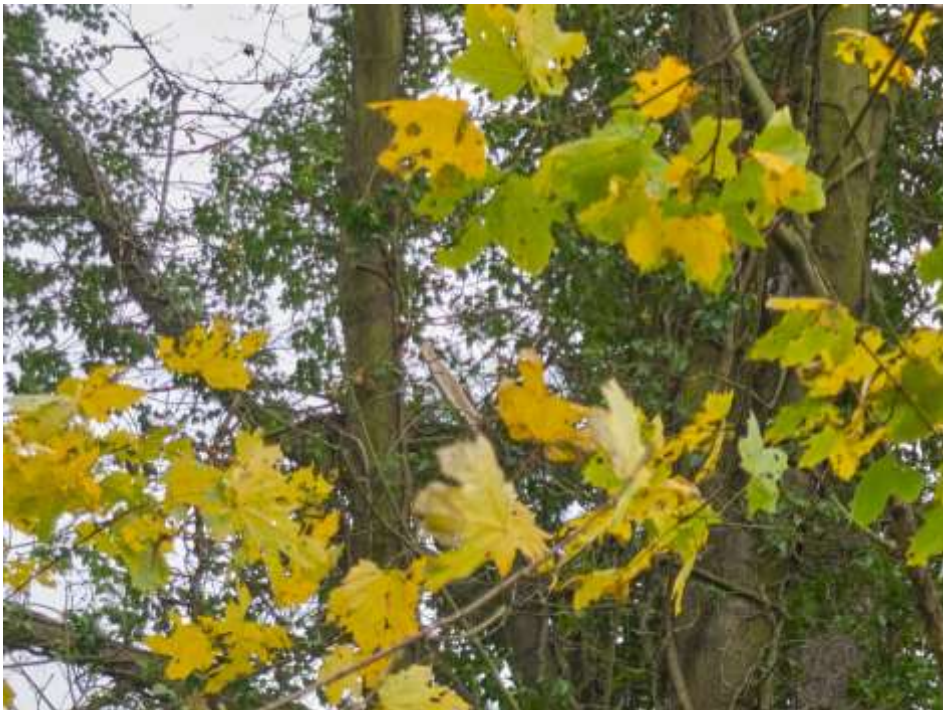
Krone:	Totholz, Efeubewuchs, Astabbruch durch zwei Mitte Oktober 2023 umgestürzte Bäume
Stamm:	Efeubewuchs, Halbhöhle in 2,5 m Höhe, Schrägstand (kompensierter Schrägstand aufgrund von Konkurrenz zu Umgebungsbäumen, weitere Schrägstellung durch Umsturz der beiden Bäume)
Stammfuß/Wurzelanläufe:	Efeubewuchs
Wurzelbereich:	---
Standort:	Freistellung durch Umsturz zweier Bäume und Kappung von Baum 601, Grünschnitt im Kronentraufbereich

Zustand:	stärker geschädigt
Artenschutz:	Efeubewuchs, Halbhöhle in 2,5 m Höhe
Verkehrssicherheit:	nicht gegeben
Erhaltungsfähigkeit:	erhaltungsfähig nur als Hochtorso
Handlungsbedarf:	Eingehende Untersuchung (erledigt am 06.11.2023); Einkürzung bis auf 3 m Höhe zum Hochtorso, keine Fällung wegen des Höhlenhabitates (1 Woche)
Kontrollintervall:	jährlich

Abbildung 11: Astabbruch durch Umsturz von zwei Bäumen in Baum 603.

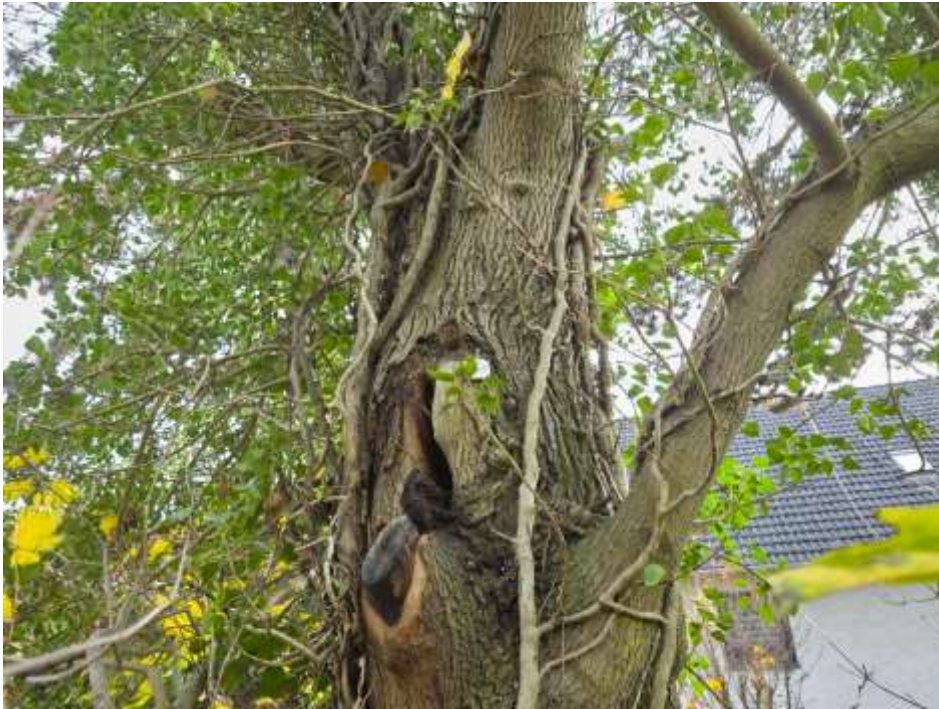
Abbildung 12: Eingefaulte Astungswunde an Baum 603.

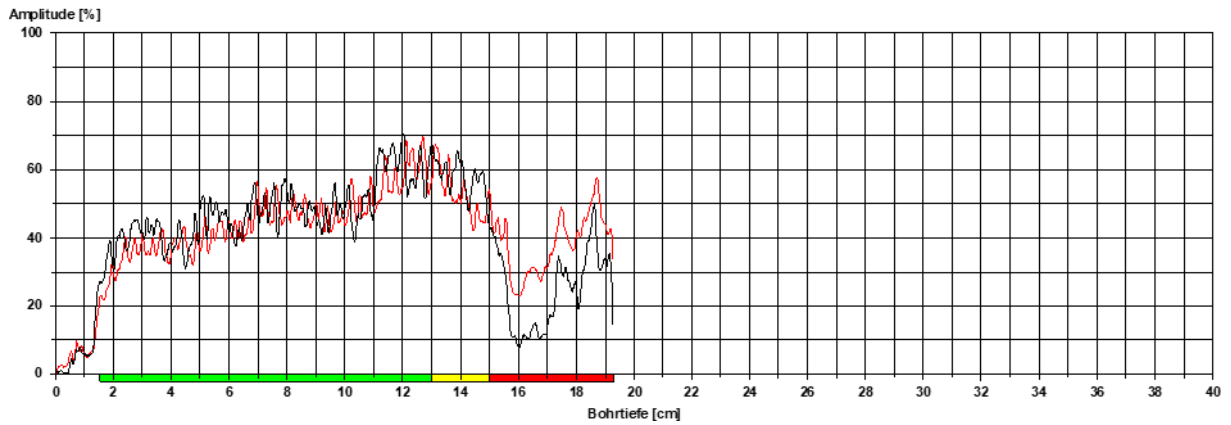
Abbildung 14: Bohrung 1 am unterhalb der Wunde in ca. 2 m Höhe aus nördlicher Richtung.

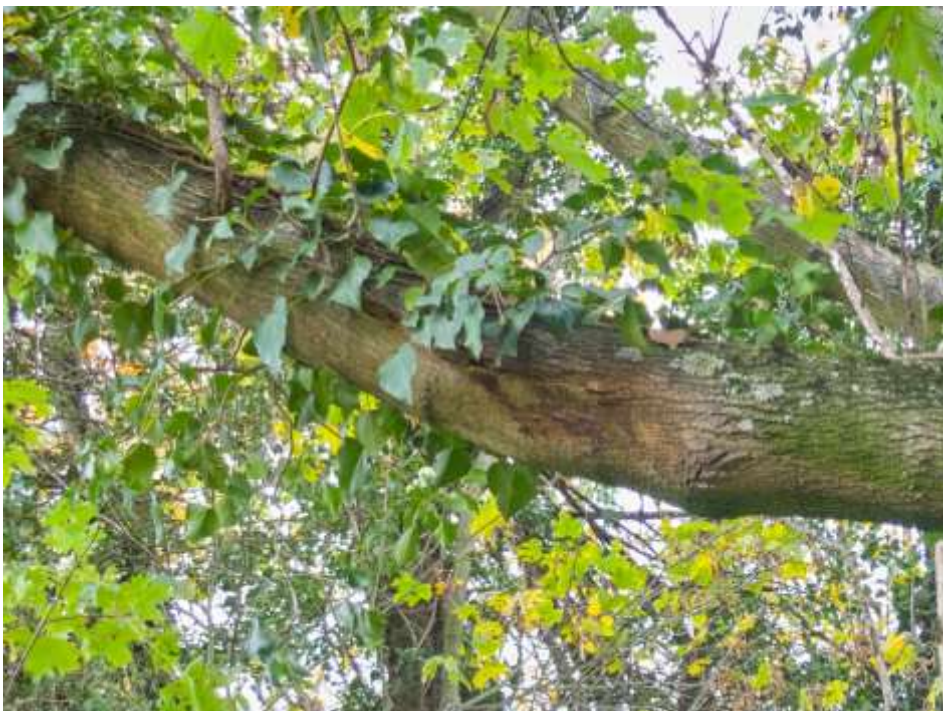
Krone:	Astungswunden, Totholz, starker Efeubewuchs, einseitiger Astriss
Stamm:	Eingefaltete Astungswunde in 2,5 m Höhe, starker Efeubewuchs, Rindenabflachung
Stammfuß/Wurzelanläufe:	starker Efeubewuchs
Wurzelbereich:	Eingriffe in den Boden am äußersten Rand des Wurzelbereiches
Standort:	Grünabfälle im Kronentraufbereich

Zustand:	stärker geschädigt
Artenschutz:	Efeubewuchs
Verkehrssicherheit:	nicht gegeben
Erhaltungsfähigkeit:	langfristig erhaltungsfähig
Handlungsbedarf:	Totholzbeseitigung, Einkürzung von Kronenteilen: Ast mit Riss um 4 m einkürzen; Efeu entfernen am Ast mit Riss, Grünabfälle aus Kronentraufbereich entfernen (3 Monate)
Kontrollintervall:	jährlich

Abbildung 27: Einseitiger Astriss an Baum 608.

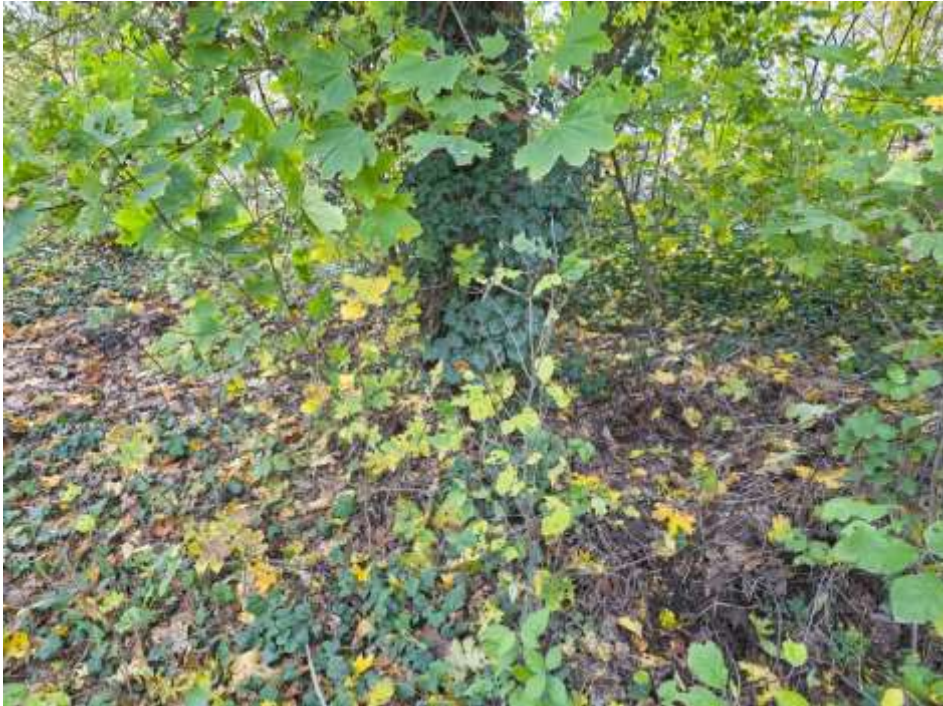
Abbildung 28: Grünabfälle im Kronentraufbereich von Baum 608.

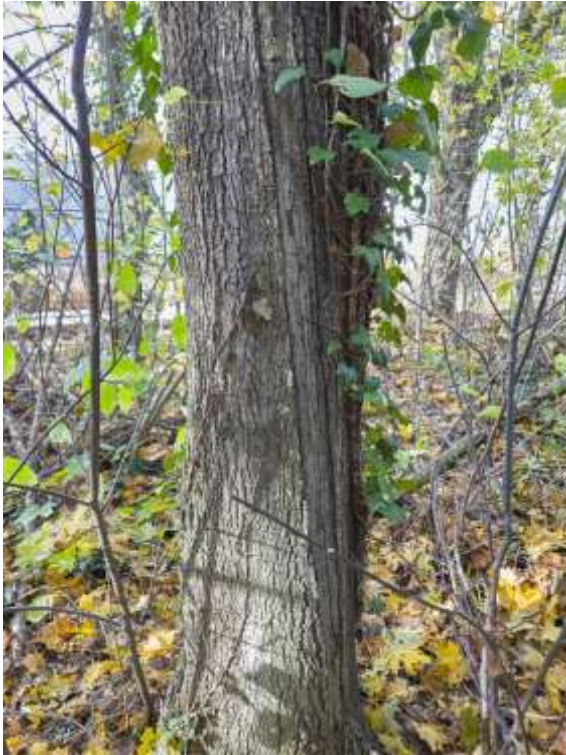
Krone:	geringer Efeubewuchs, Astabbruch, Totholz, Reibäste
Stamm:	Kappstelle, überwallter Riss, Efeubewuchs
Stammfuß/Wurzelanläufe:	Efeubewuchs
Wurzelbereich:	---
Standort:	---

Aufgrund einer Rippe, die auf einen überwallten Riss hinweist, wurde der Baum mit Hilfe von Bohrwiderstandsmessungen untersucht. Der Riss setzt sich vom Stammfuß ausgehend bis in ca. 3,5 m Höhe am Stamm fort. An der Rissbasis befindet sich zumindest im unteren Teil. Des Risses eine Fäule. Zusätzlich ist der Baum durch den Riss gespalten. Die Restwandstärke aus intaktem Holz beträgt in ca. 1,2 m Höhe 14 bis 16 cm. Dies ist aufgrund der Stammspaltung nicht ausreichend. Die Krone muss um ca. 2 m in der Höhe reduziert werden.

Abbildung 52: Überwallter Riss an Baum 616.

Zustand:	stärker geschädigt
Artenschutz:	Efeubewuchs
Verkehrssicherheit:	nicht gegeben
Erhaltungsfähigkeit:	langfristig erhaltungsfähig
Handlungsbedarf:	Eingehende Untersuchung (erledigt am 05.11.2023), Kroneneinkürzung um 2 m in der Höhe, Kronenpflege (3 Monate)
Kontrollintervall:	jährlich

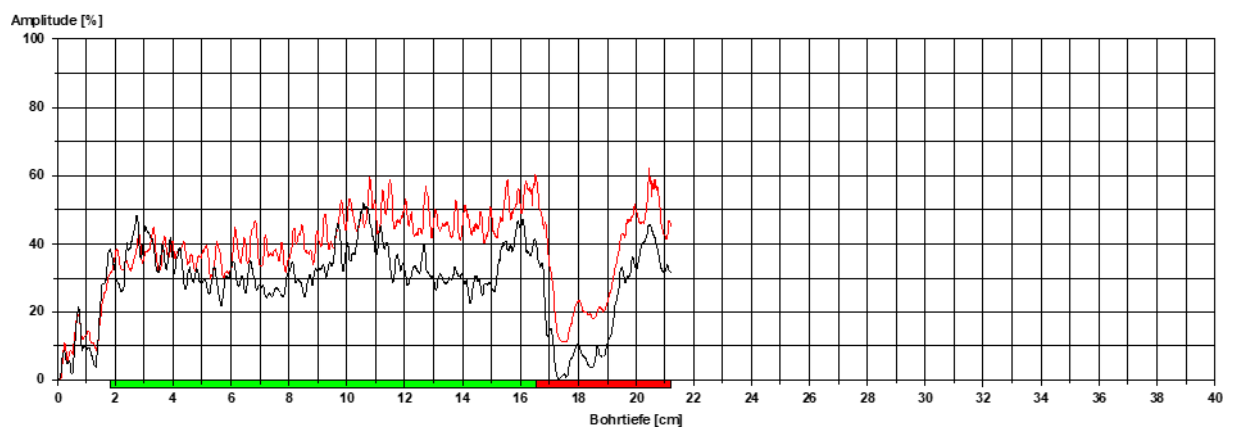
Abbildung 53: Bohrung 1 in ca. 1,2 m Höhe aus südlicher Richtung.

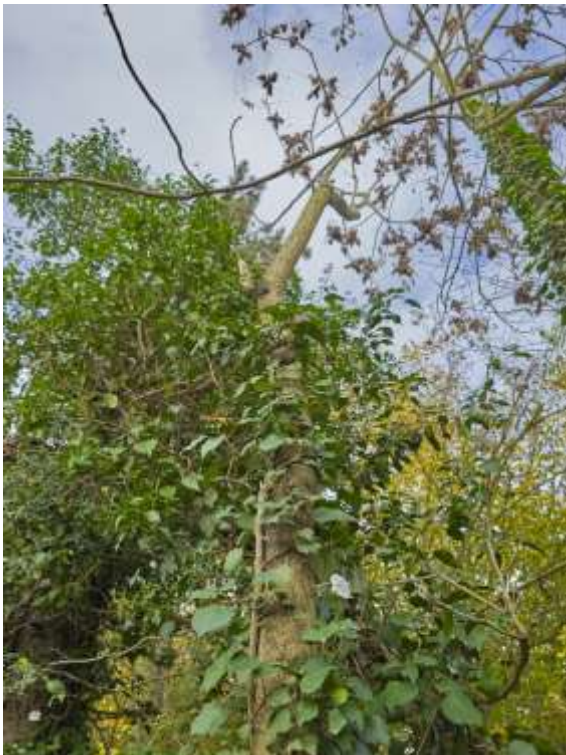
Krone:	frischer Astabbruch
Stamm:	Efeubewuchs
Stammfuß/Wurzelanläufe:	Efeubewuchs
Wurzelbereich:	---
Standort:	---

Abbildung 73: Krone mit Astabbruch von Baum 622.

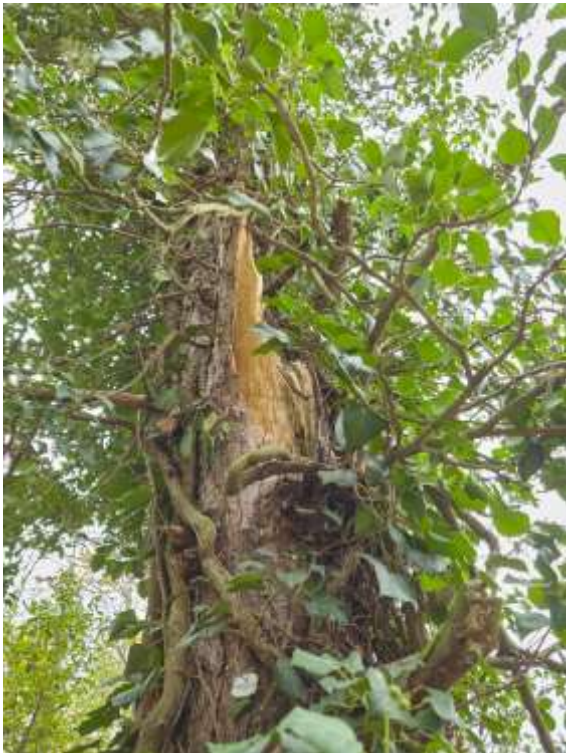
Krone:	Totholz, frischer Astausbruch in ca. 3 m Höhe mit einem Durchmesser von 20 cm, starker Efeubewuchs
Stamm:	starker Efeubewuchs
Stammfuß/Wurzelanläufe:	starker Efeubewuchs
Wurzelbereich:	Eingriffe in den Boden bis auf 2,4 m an den Stammfuß heran
Standort:	freigestellt durch Fällung eines unmittelbaren Nachbarbaumes

Abbildung 78: Astabbruch an Baum 624.

Zustand:	stärker geschädigt
Artenschutz:	Efeubewuchs
Verkehrssicherheit:	gegeben
Erhaltungsfähigkeit:	nicht erhaltungsfähig
Handlungsbedarf:	Fällung oder 3 m hoher Hochtorso (3 Monate)
Kontrollintervall:	--- / jährlich

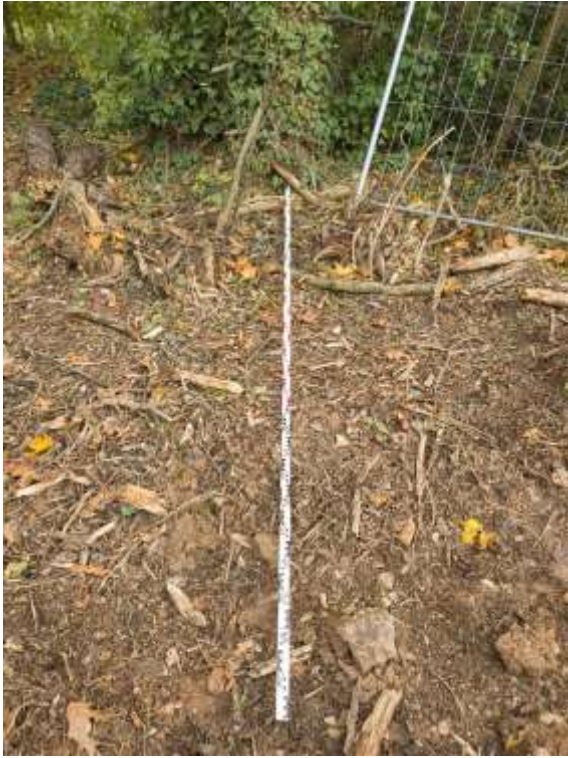
Abbildung 79: Eingriffe in den Kronentraufbereich von Baum 624.

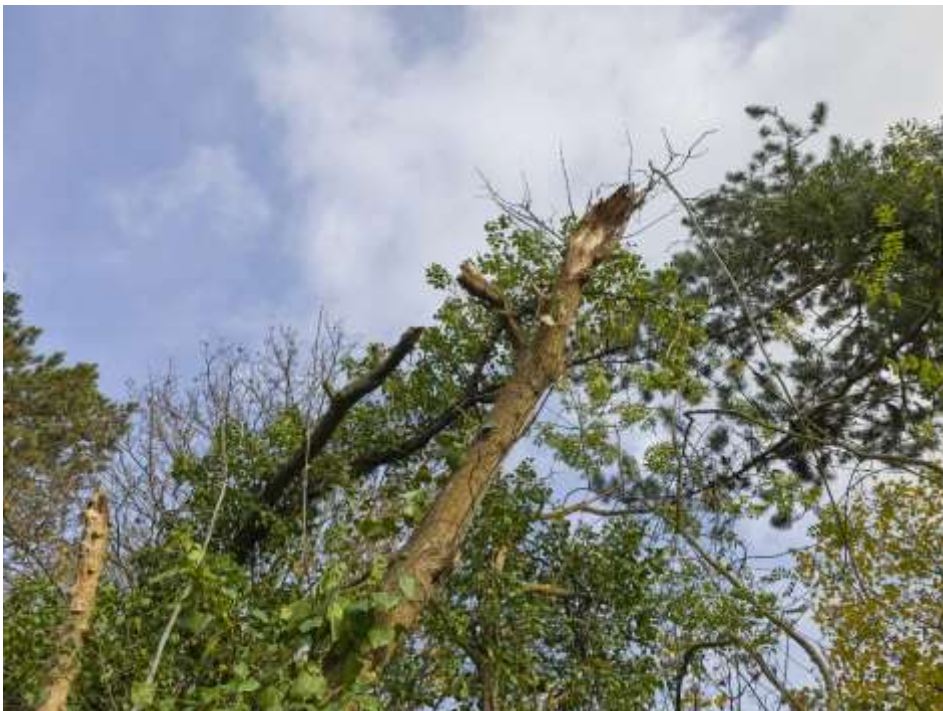
Krone:	Astabbrüche und Kappstelle, teils frisch; Totholz; Efeubewuchs
Stamm:	Pilzbefall mit Porling, starker Efeubewuchs
Stammfuß/Wurzelanläufe:	starker Efeubewuchs
Wurzelbereich:	Eingriffe in den Boden bis auf 1,3 m an den Stammfuß heran, zahlreiche Wurzelabrisse bis 5 cm Durchmesser
Standort:	---

Abbildung 85: Astabbruch an Baum 626.

Zustand:	stärker geschädigt
Artenschutz:	Fäulen, Astabbrüche, Efeubewuchs; Pilzfruchtkörper
Verkehrssicherheit:	nicht gegeben
Erhaltungsfähigkeit:	kurzfristig erhaltungsfähig
Handlungsbedarf:	Eingehende Untersuchung (erledigt am 06.011.2023), Rückschnitt auf Hochtorso mit 3 m Höhe (3 Monate)
Kontrollintervall:	jährlich

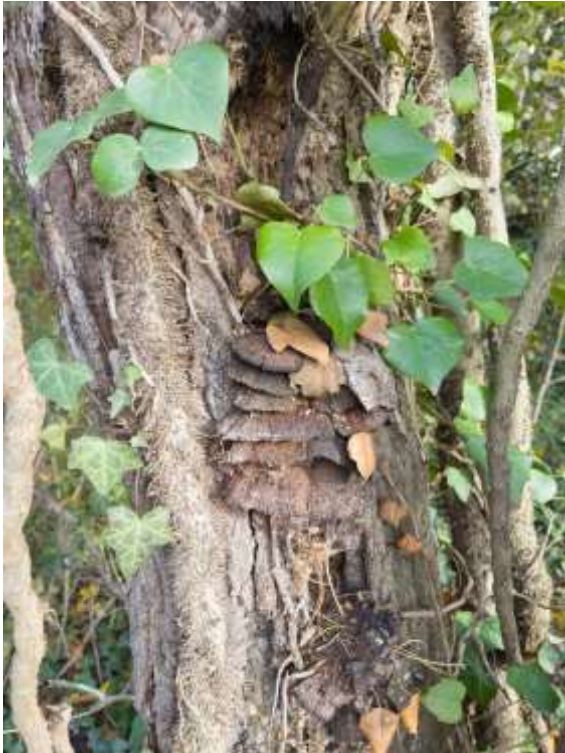
Abbildung 86: Pilzbefall an Baum 626.

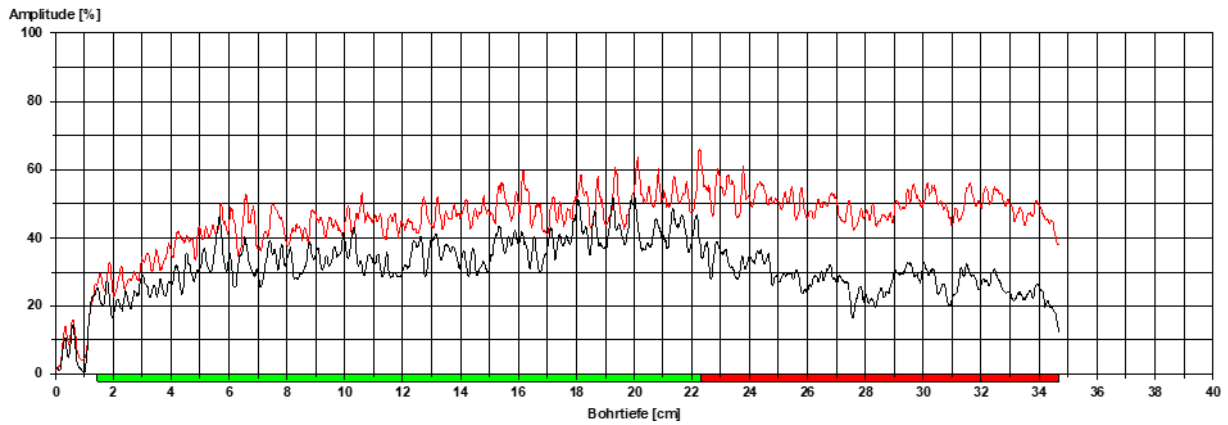
Abbildung 88: Bohrung 1 am Stammfuß Höhe aus südöstlicher Richtung.

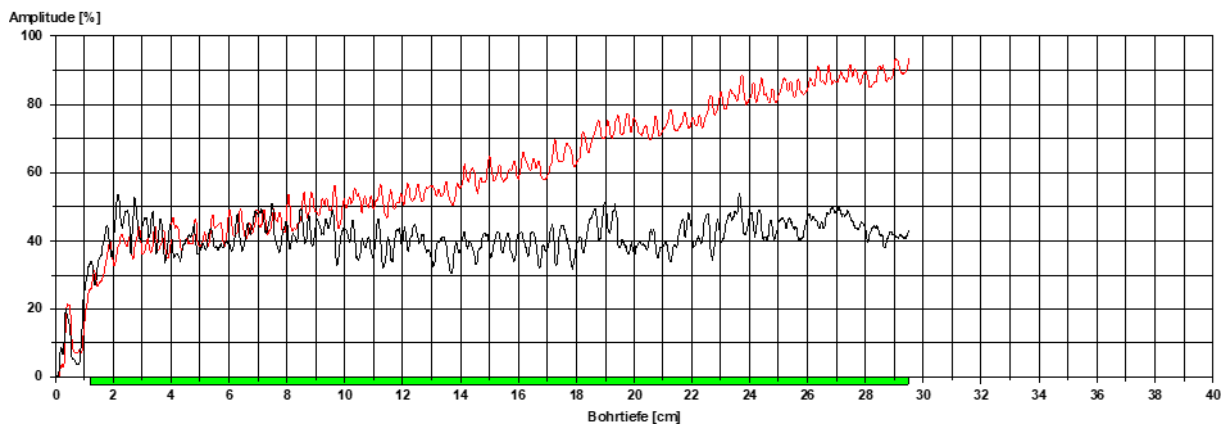
Aufgrund sehr großer Astungswunden und Einfaulungen vom Stammfuß bis zum Stammkopf wurde der Baum mit Hilfe von Bohrwiderstandsmessungen untersucht. Der Stammfuß weist zwischen den Wunden noch viel intaktes Holz auf und ist bruchstabil. Der nordöstliche Stämmeling (oberhalb der Wassertasche und einer Einfaulung) ist dagegen nur noch schlecht angebunden und muss um ca. 1,5 m entlastet werden. An den anderen beprobten Stellen am Stammkopf ist noch genügend intaktes Holz vorhanden.

Abbildung 106: Bohrung 1 am Stammfuß aus südlicher Richtung.

Zustand:	stärker geschädigt
Artenschutz:	Höhlung, Wassertasche und Faulstellen mit Höhlenbildungspotential
Verkehrssicherheit:	nicht gegeben
Erhaltungsfähigkeit:	langfristig erhaltungsfähig
Handlungsbedarf:	Eingehende Untersuchung (erledigt am 05.11.2023), Einkürzung des nordöstlichen Stämmllings um 1,5 m und Angleichung der restlichen Krone (3 Monate)
Kontrollintervall:	jährlich

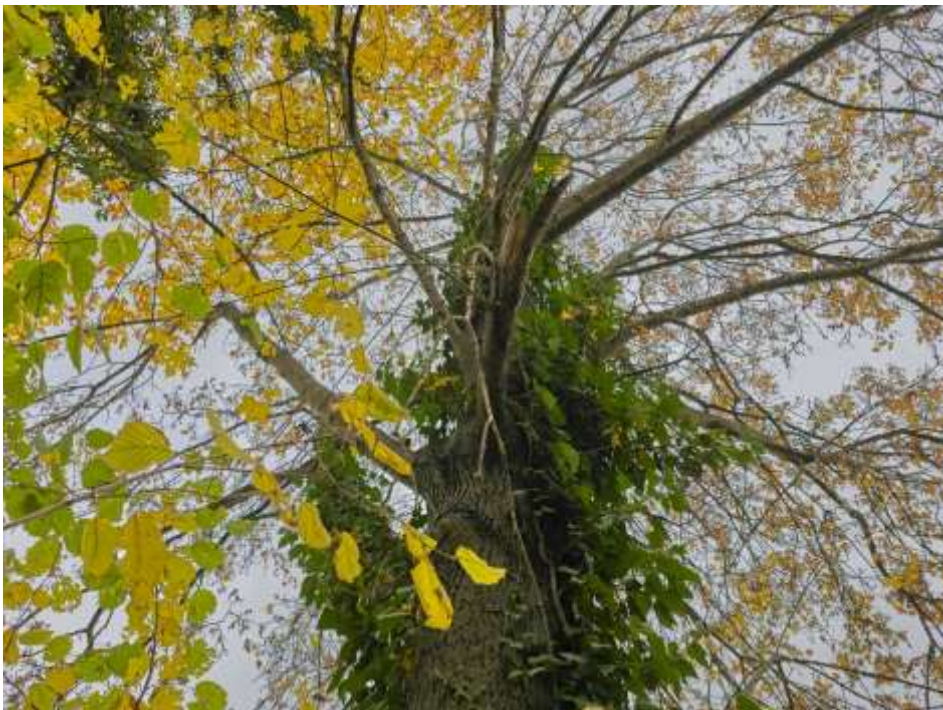
Abbildung 133: Astabbruch und Totholz an Baum 640.

Zustand:	gesund /leicht geschädigt
Artenschutz:	Efeubewuchs
Verkehrssicherheit:	nicht gegeben
Erhaltungsfähigkeit:	langfristig erhaltungsfähig
Handlungsbedarf:	Kronenpflege (3 Monate)
Kontrollintervall:	2 Jahre

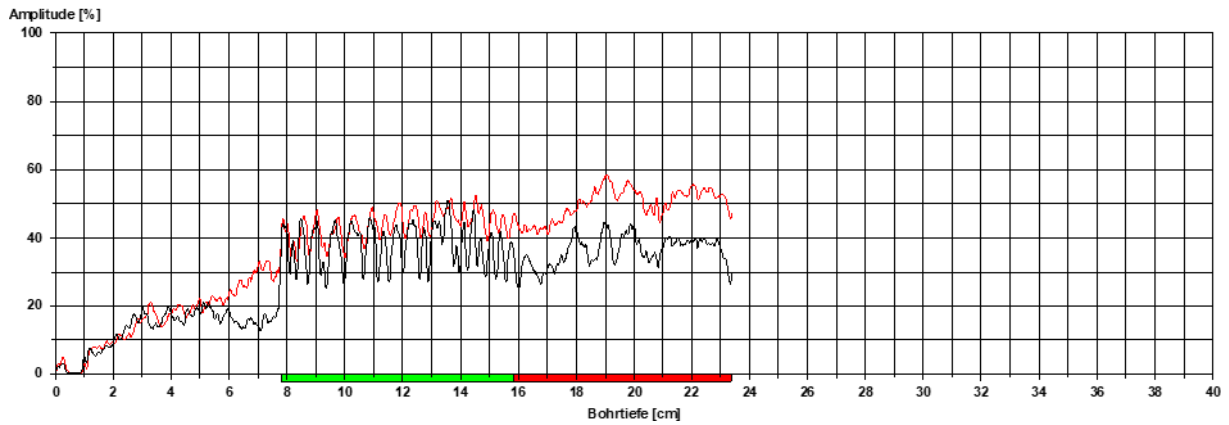
Abbildung 142: Bohrung 1 unterhalb der Astungswunde in ca. 2 m Höhe aus nordöstlicher Richtung.

Zustand:	stärker geschädigt
Artenschutz:	---
Verkehrssicherheit:	gegeben
Erhaltensfähigkeit:	mittelfristig erhaltensfähig
Handlungsbedarf:	Eingehende Untersuchung der Astungswunde (erledigt am 05.11.2023) Efeu entfernen (6 Monate)
Kontrollintervall:	jährlich

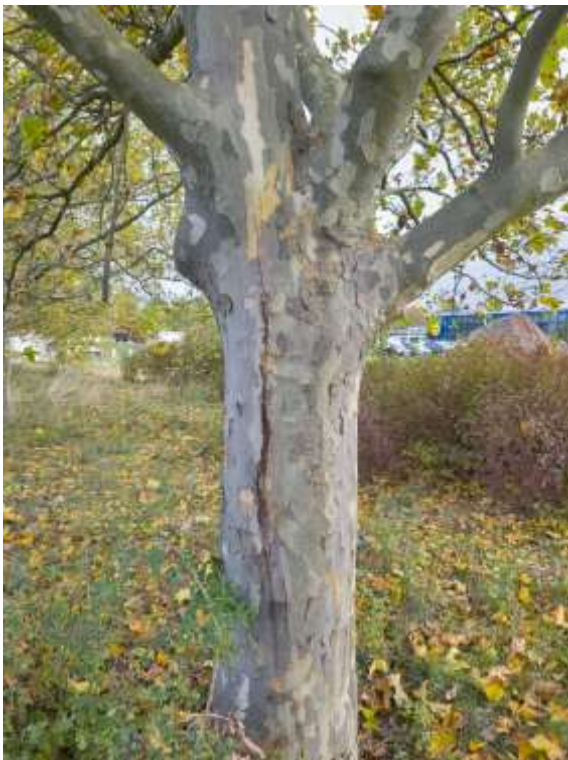
Krone:	Totholz lose (gering)
Stamm:	Riss straßenseitig
Stammfuß/Wurzelanläufe:	---
Wurzelbereich:	Abgrabung am Rand des Wurzelbereiches
Standort:	Direkt an Böschung

Abbildung 169: Stammriss an Baum 656.

Zustand:	stärker geschädigt
Artenschutz:	---
Verkehrssicherheit:	gegeben
Erhaltungsfähigkeit:	langfristig erhaltungsfähig
Handlungsbedarf:	Fällung wegen Parkplatzbau
Kontrollintervall:	---

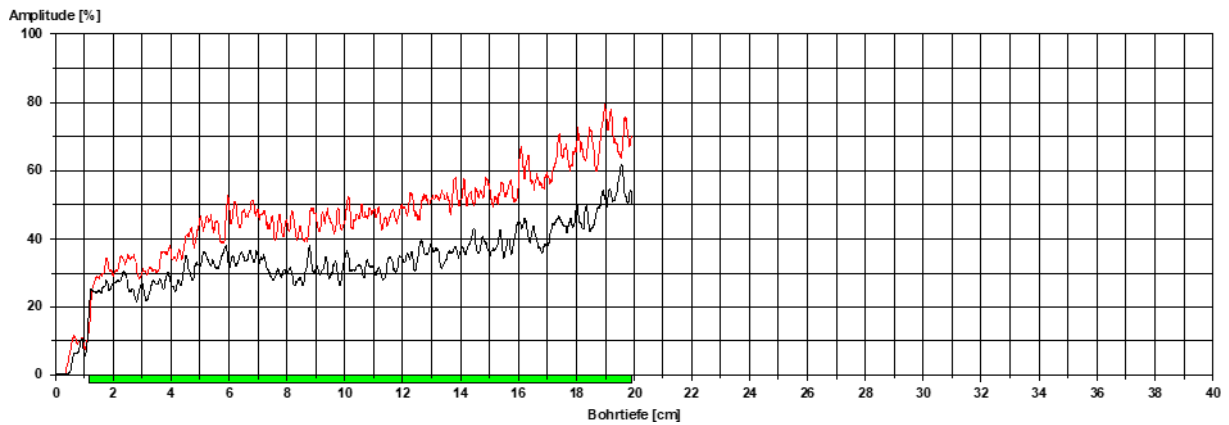
Abbildung 182: Bohrung 1 am Stammfuß aus nördlicher Richtung.
