**LUFTBILDAUSWERTUNG ZUR
ÜBERPRÜFUNG DES VERDACHTS
AUF KAMPFMITTELBELASTUNG
VON BAUGRUNDFLÄCHEN
INKLUSIVE RECHERCHE ZU KAMPF- &
KRIEGSDATEN ZUR LUFTBILDAUSWAHL**

Gutachten der UXO PRO Consult vom 19.10.2020

Projekt:
55627 Merxheim,
Hunolsteiner Straße,
Neubaugebiet
21208190948

PHASE A, FERNERKUNDUNG - ÜBERPRÜFUNG
DES KAMPFMITTELVERDACHTS

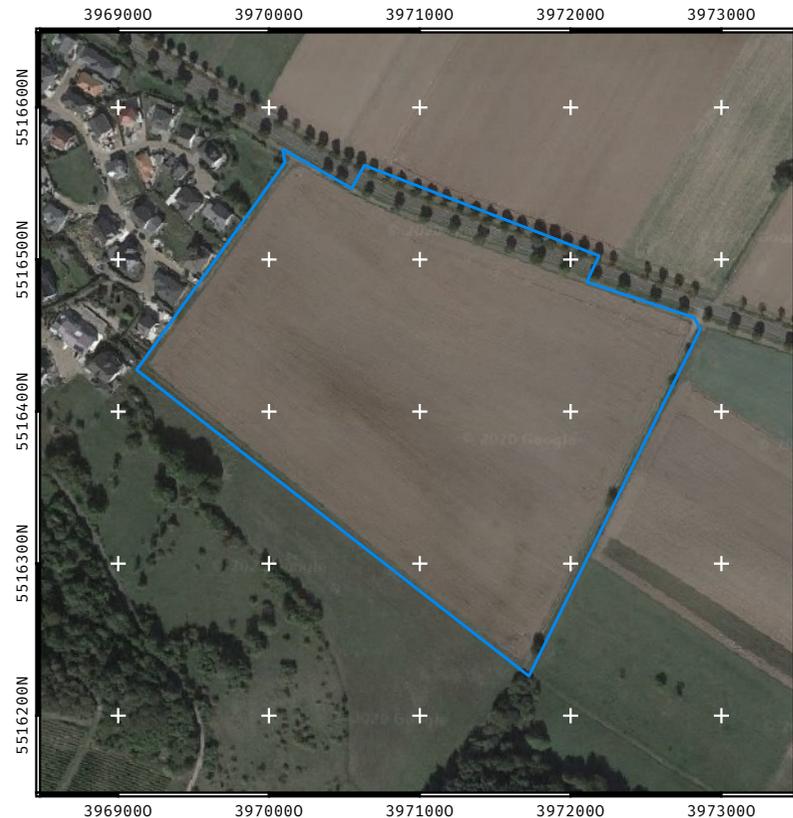
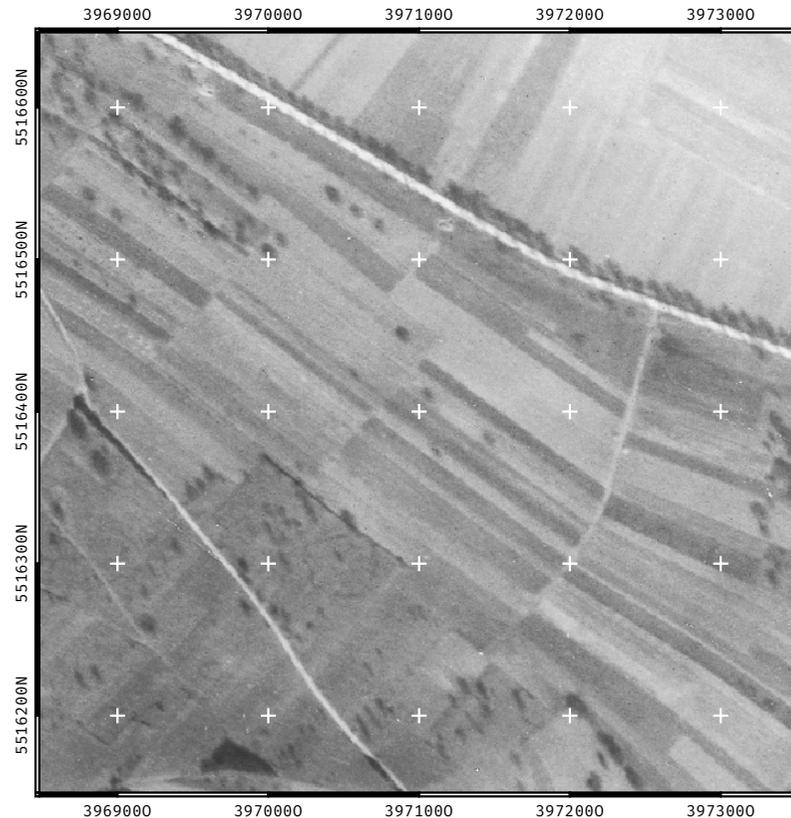
Anhang 2: Erkundungsgebiet und Ergebnisse der Luftbildauswertung in heutiger Umweltsituation und auf einem historischen Luftbildausschnitt

Auf den untersuchten Luftbildaufnahmen und konsultierten historischen Unterlagen konnten keine Hinweise festgestellt werden, die den Verdacht der Kontamination des Erkundungsgebiets mit Kampfmitteln bestätigen. Es konnten keine Sprengbombentrichter, zerstörte Bauwerke, Flakstellungen, Grabensysteme, Bunker oder dergleichen im Erkundungsgebiet und dessen Nahbereich ausgemacht werden.

Das oben in heutiger Umweltsituation umrandete Erkundungsgebiet bestimmt alleinig den Bereich, für den das in der Begutachtung festgestellte Ergebnis gültig ist. Die Markierung kontaminationsrelevanter Strukturen ist nicht abschließend. Lediglich die für das Ergebnis der Begutachtung ausschlaggebenden Elemente wurden dargestellt.

Aufnahmedatum des Luftbilds: 15.03.1945. Aufgrund technischer Umstände zur Zeit der Luftbildaufnahme kann nicht ausgeschlossen werden, dass das Luftbild Verzerrungen unterliegt. Das reproduzierte Luftbild unterliegt strengsten Datenschutzbestimmungen und darf nicht ohne die schriftliche Gestattung von UXO PRO Consult weitergeleitet, verbreitet, veröffentlicht oder anderweitig Dritten zugänglich gemacht werden.

Die Auswertung der Luftbildaufnahmen hat in Zusammenhang mit der erörterten Literatur den Verdacht der Kontamination des Erkundungsgebietes mit Kampfmitteln nicht bestätigt. Nach unserem jetzigen Kenntnisstand sind keine weiteren Maßnahmen notwendig.
