Gutachten – Nr.: 23069

**Baumschutzkonzept für den Bau eines EDEKA-
Marktes in Bad Sobernheim**

Rüdesheim am Rhein, 22.11.2023

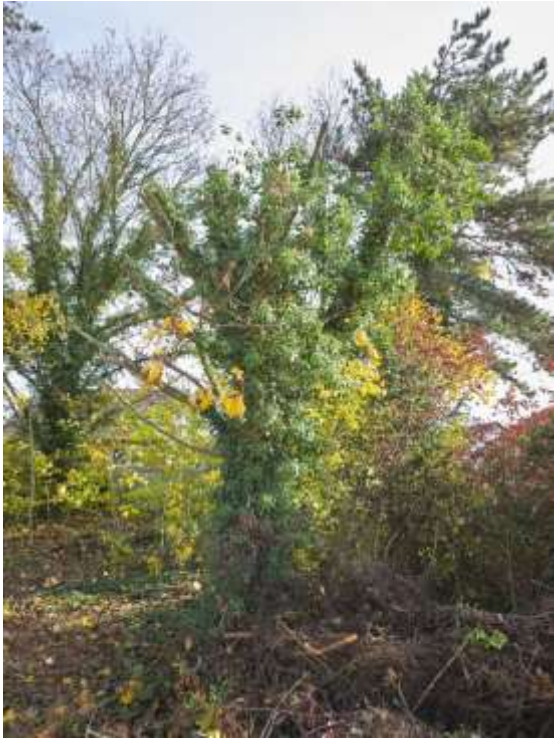
Krone:	Krone vollständig gekappt, Totholz, starker Efeubewuchs
Stamm:	starker Efeubewuchs
Stammfuß/Wurzelanläufe:	starker Efeubewuchs
Wurzelbereich:	Eingriff in den Boden im (ehemaligen) Kronentraufbereich, dort Starkwurzelabriss
Standort:	ehemaliger Kronentraufbereich wird als Materiallagerplatz verwendet, Bodenauftrag 1,3 m vom Stammfuß entfernt

Zustand:	stärker geschädigt
Artenschutz:	starker Efeubewuchs
Verkehrssicherheit:	nicht gegeben
Erhaltungsfähigkeit:	nicht erhaltungsfähig
Handlungsbedarf:	Fällung (1 Jahr)
Kontrollintervall:	---

Abbildung 2: Gesamtansicht von Baum 601.

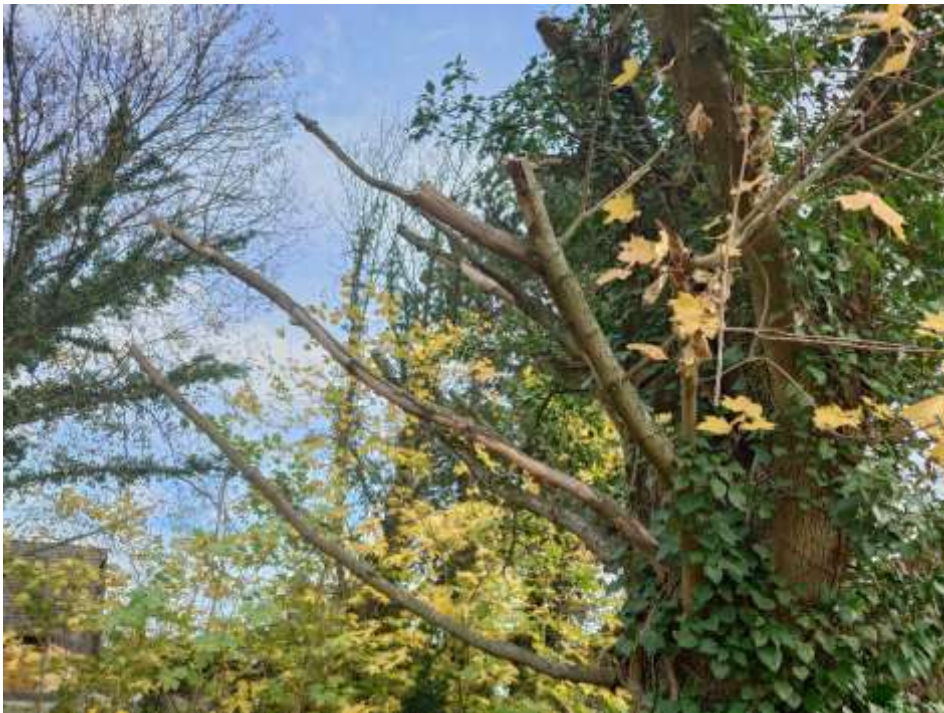
Abbildung 3: Totholz und gekappte Krone von Baum 601.

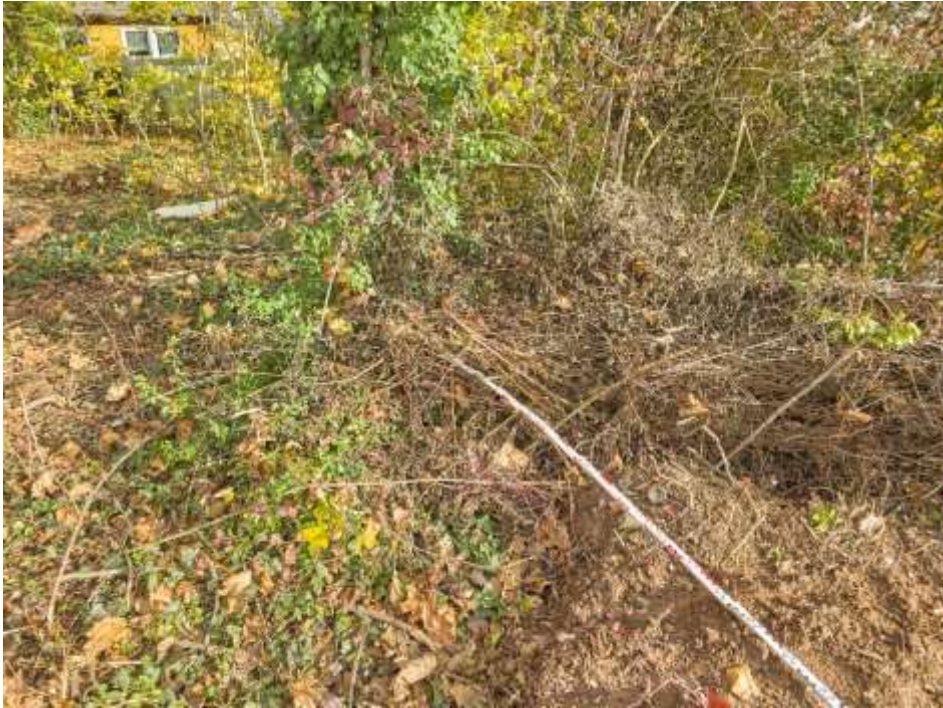
Abbildung 4: Bodenauftrag im (ehemaligen) Kronentraufbereich von Baum 601.

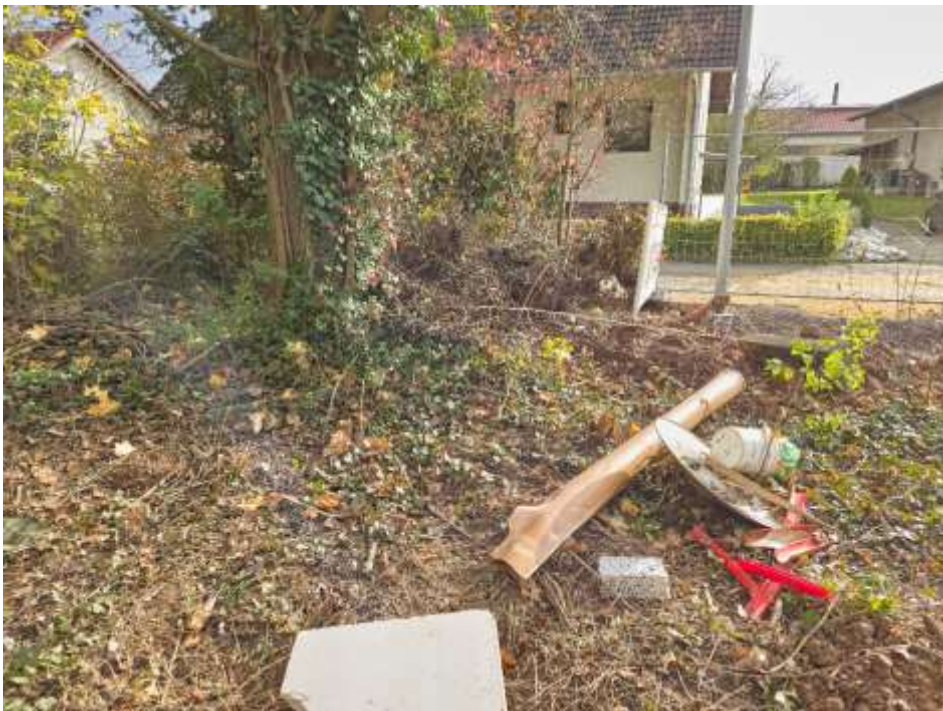
Abbildung 5: Materiallagerung im (ehemaligen) Kronentraufbereich von Baum 601.

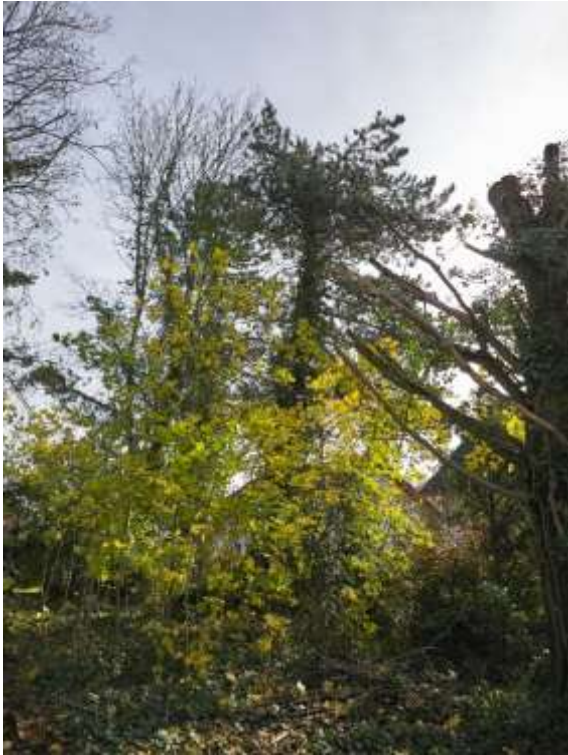
Zustand:	gesund / leicht geschädigt
Artenschutz:	Efeubewuchs
Verkehrssicherheit:	nicht gegeben
Erhaltungsfähigkeit:	nicht erhaltungsfähig
Handlungsbedarf:	Fällung (1 Woche)
Kontrollintervall:	---

Abbildung 7: Gesamtansicht von Baum 602.

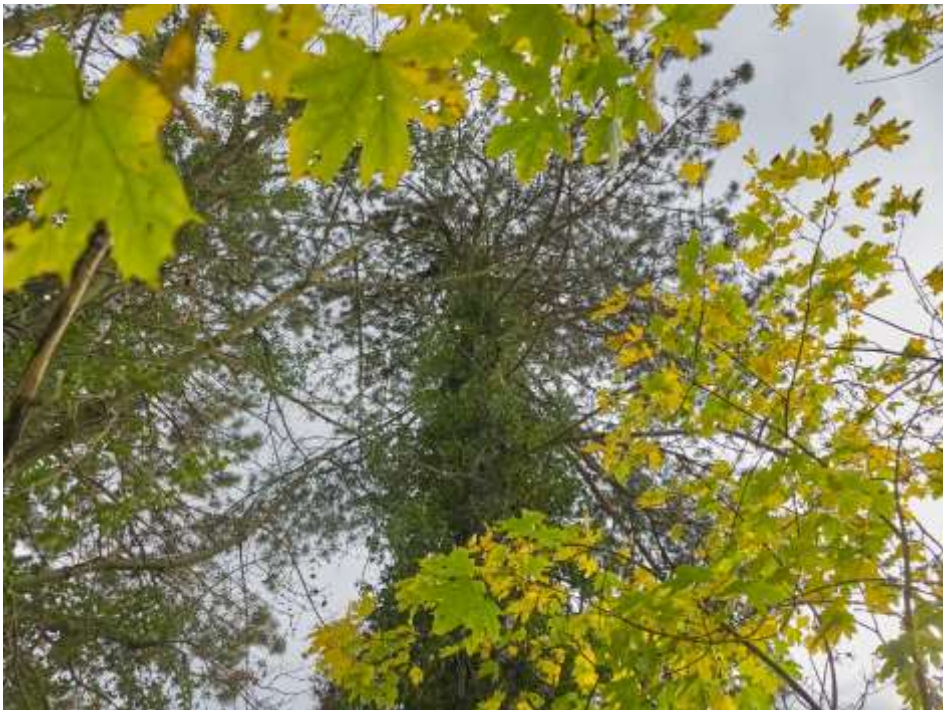
Abbildung 8: Verlichtungserscheinungen in der Krone von Baum 602.

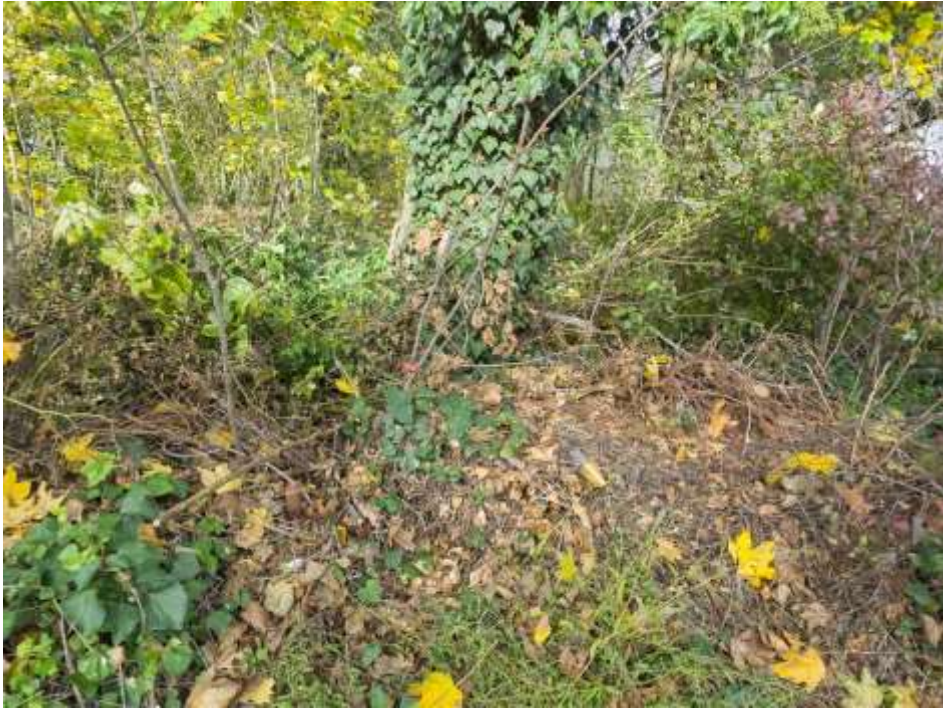
Abbildung 9: Lagerung von Grünschnitt an Baum 602.

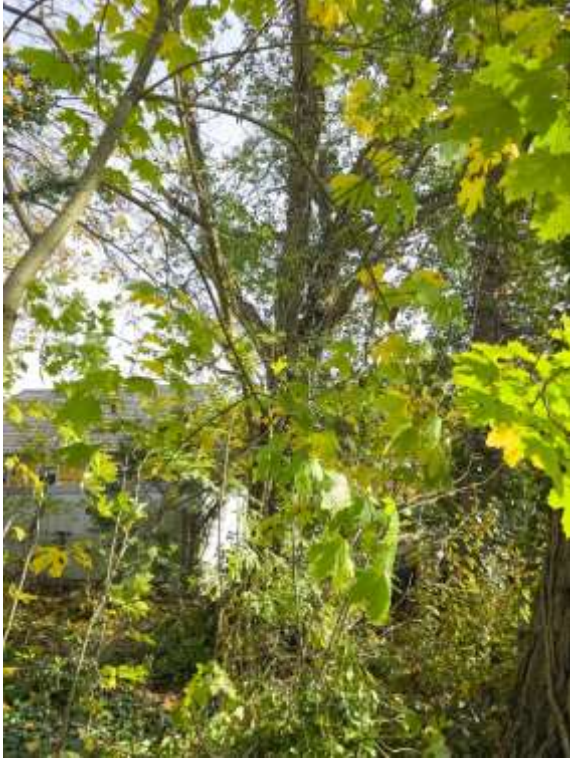
Krone:	Totholz, Efeubewuchs, Astabbruch durch zwei Mitte Oktober 2023 umgestürzte Bäume
Stamm:	Efeubewuchs, Halbhöhle in 2,5 m Höhe, Schrägstand (kompensierter Schrägstand aufgrund von Konkurrenz zu Umgebungsbäumen, weitere Schrägstellung durch Umsturz der beiden Bäume)
Stammfuß/Wurzelanläufe:	Efeubewuchs
Wurzelbereich:	---
Standort:	Freistellung durch Umsturz zweier Bäume und Kappung von Baum 601, Grünschnitt im Kronentraufbereich

Zustand:	stärker geschädigt
Artenschutz:	Efeubewuchs, Halbhöhle in 2,5 m Höhe
Verkehrssicherheit:	nicht gegeben
Erhaltungsfähigkeit:	erhaltungsfähig nur als Hochtorso
Handlungsbedarf:	Eingehende Untersuchung (erledigt am 06.11.2023); Einkürzung bis auf 3 m Höhe zum Hochtorso, keine Fällung wegen des Höhlenhabitates (1 Woche)
Kontrollintervall:	jährlich

Abbildung 10: Gesamtansicht von Baum 603.

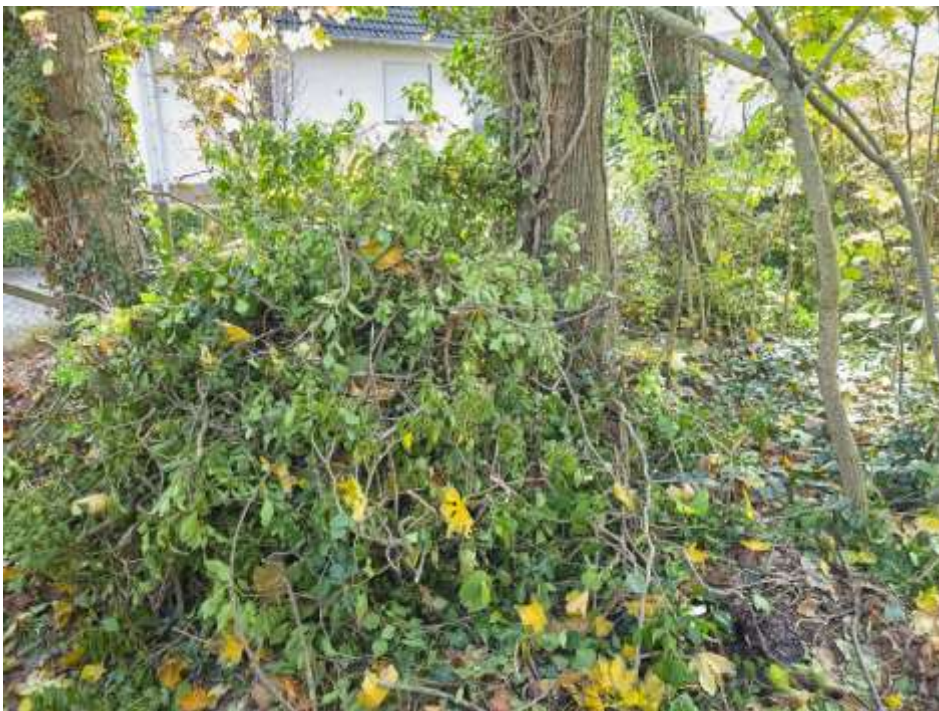
Abbildung 13: Lagerung von Grünschnitt im Kronentraufbereich von Baum 603.

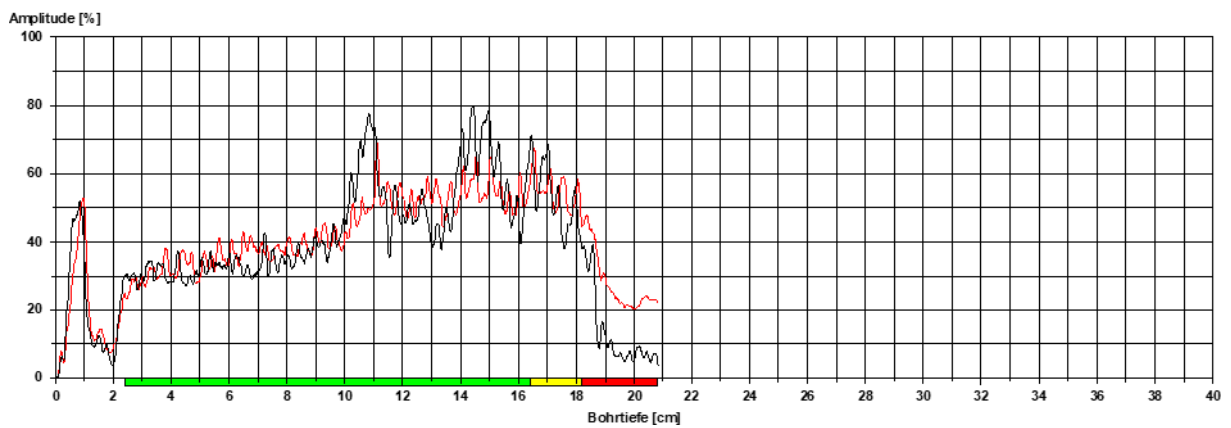
Aufgrund einer ausgeprägten Faulstelle/Höhlung in ca. 2,5 m Höhe wurde der Baum mit Hilfe von Bohrwiderstandsmessungen untersucht. Die Restwandstärke aus intaktem Holz beträgt 10 bis 16 cm. Dies ist, vor allem aufgrund der Stammöffnung nicht ausreichend.

Abbildung 15: Bohrung 2 am unterhalb der Wunde in ca. 2 m Höhe aus westlicher Richtung.

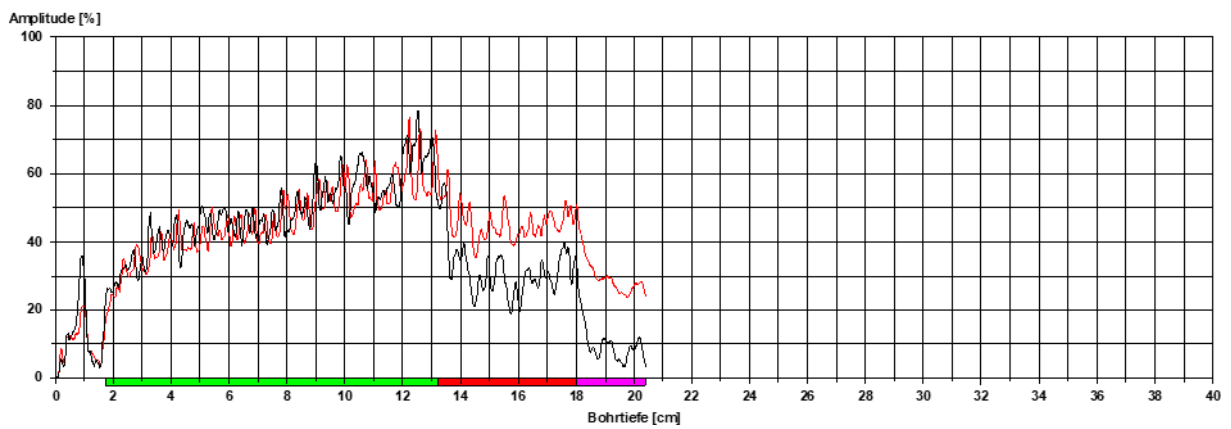
Abbildung 16: Bohrung 3 am unterhalb der Wunde in ca. 2 m Höhe aus südlicher Richtung.

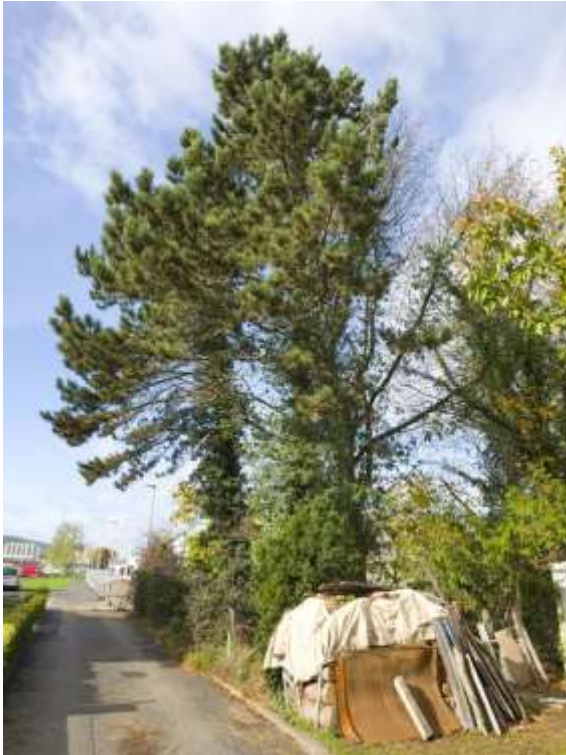
Zustand:	gesund / leicht geschädigt
Artenschutz:	Efeubewuchs
Verkehrssicherheit:	gegeben
Erhaltensfähigkeit:	nicht erhaltensfähig
Handlungsbedarf:	Fällung (1 Woche)
Kontrollintervall:	---

Abbildung 17: Gesamtansicht von Baum 604.

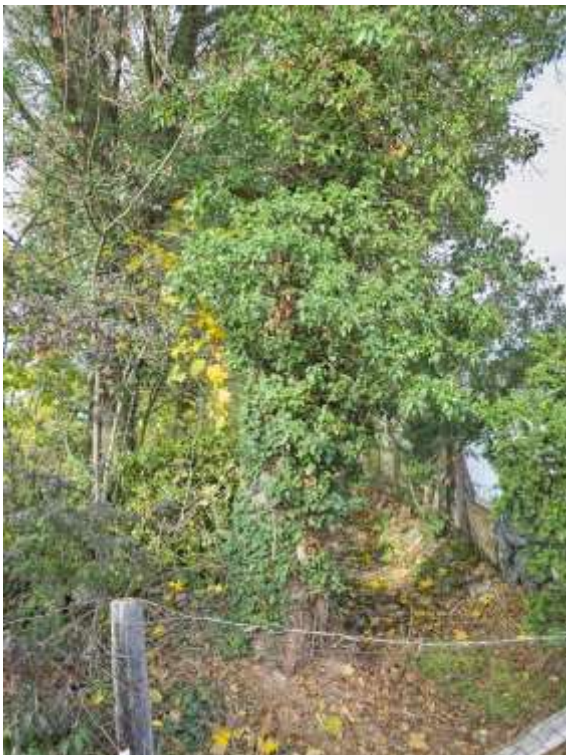
Abbildung 18: Efeubewuchs an Baum 604.

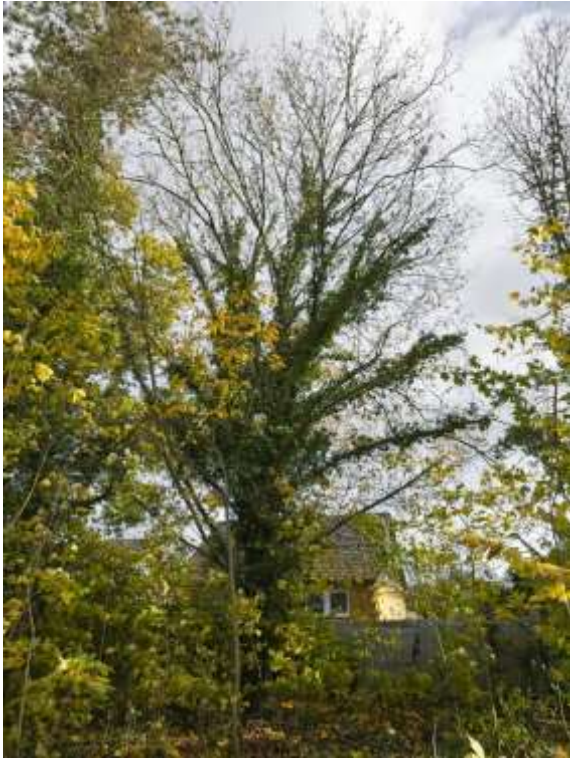
Zustand:	gesund / leicht geschädigt
Artenschutz:	Efeubewuchs
Verkehrssicherheit:	nicht gegeben
Erhaltungsfähigkeit:	langfristig erhaltungsfähig
Handlungsbedarf:	Kronenpflege (3 Monate)
Kontrollintervall:	2 Jahre

Abbildung 19: Gesamtansicht von Baum 605.

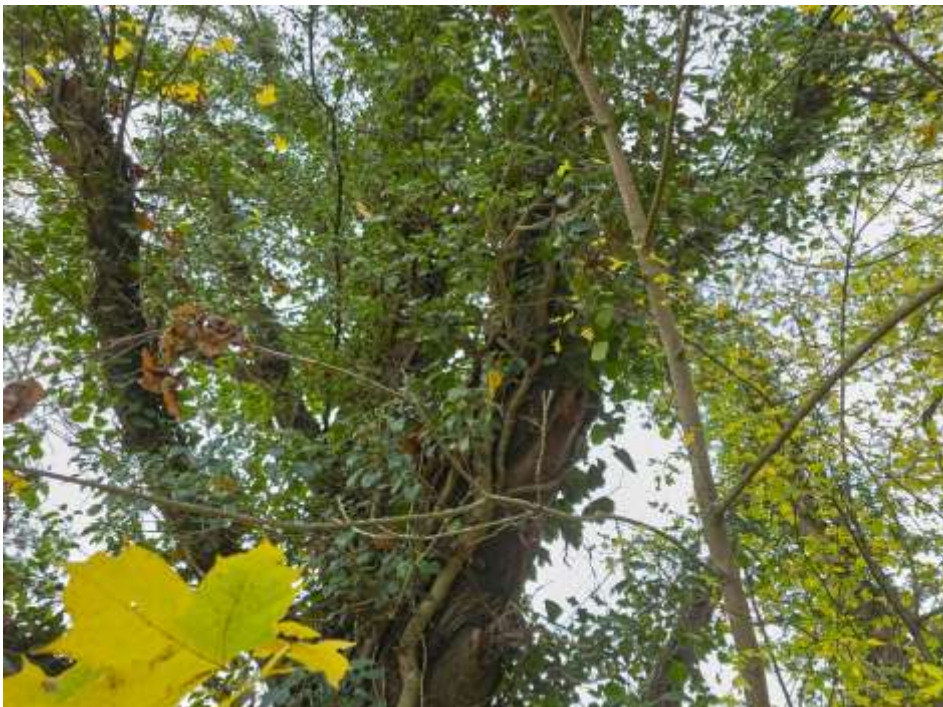
Abbildung 20: Astungswunden an Baum 605.

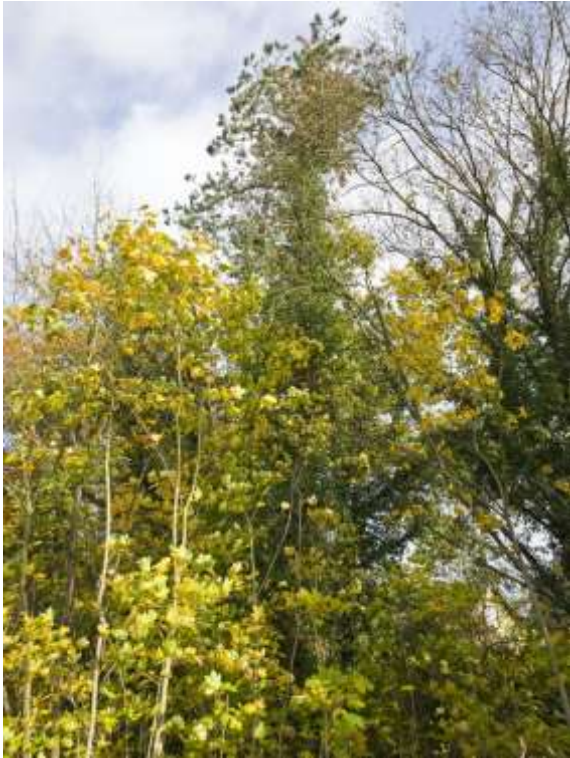
Zustand:	stärker geschädigt
Artenschutz:	Efeubewuchs
Verkehrssicherheit:	gegeben
Erhaltungsfähigkeit:	kurzfristig erhaltungsfähig
Handlungsbedarf:	--- / alternativ Fällung aufgrund der schlechten Zukunftsprognose
Kontrollintervall:	jährlich

Abbildung 21: Gesamtansicht von Baum 606.

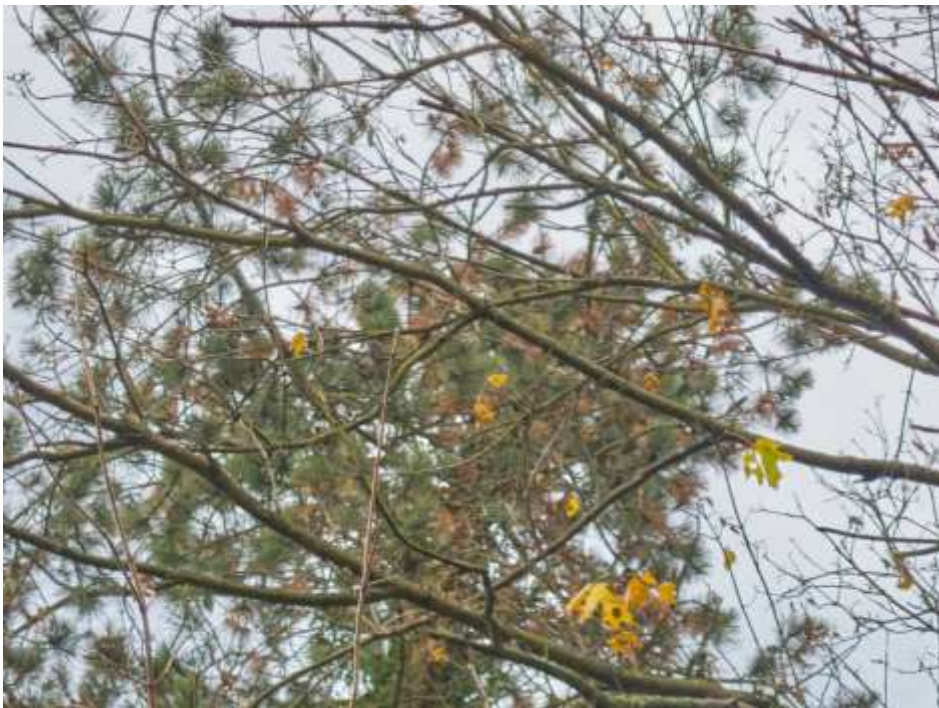
Abbildung 22: Schütterer Benadelung von Baum 606.

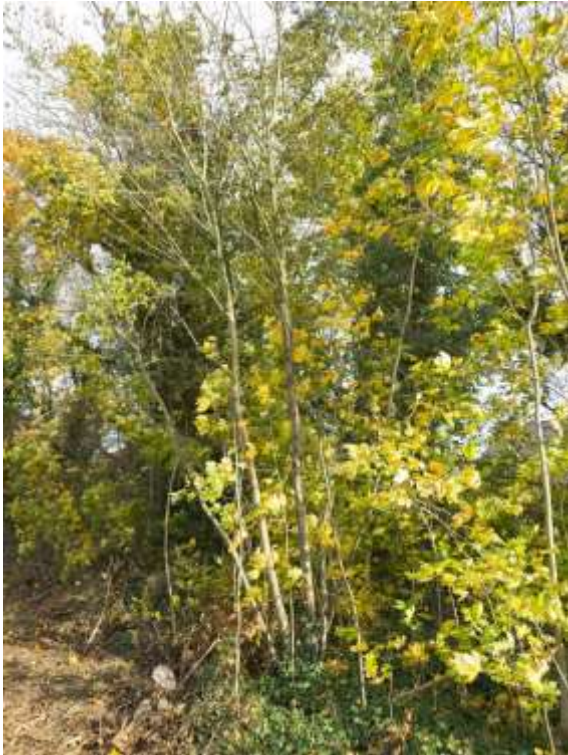
Zustand:	stärker geschädigt
Artenschutz:	---
Verkehrssicherheit:	nicht gegeben
Erhaltungsfähigkeit:	langfristig erhaltungsfähig
Handlungsbedarf:	Totholzbeseitigung (3 Monate)
Kontrollintervall:	jährlich

Abbildung 23: Gesamtansicht von Baum 607.

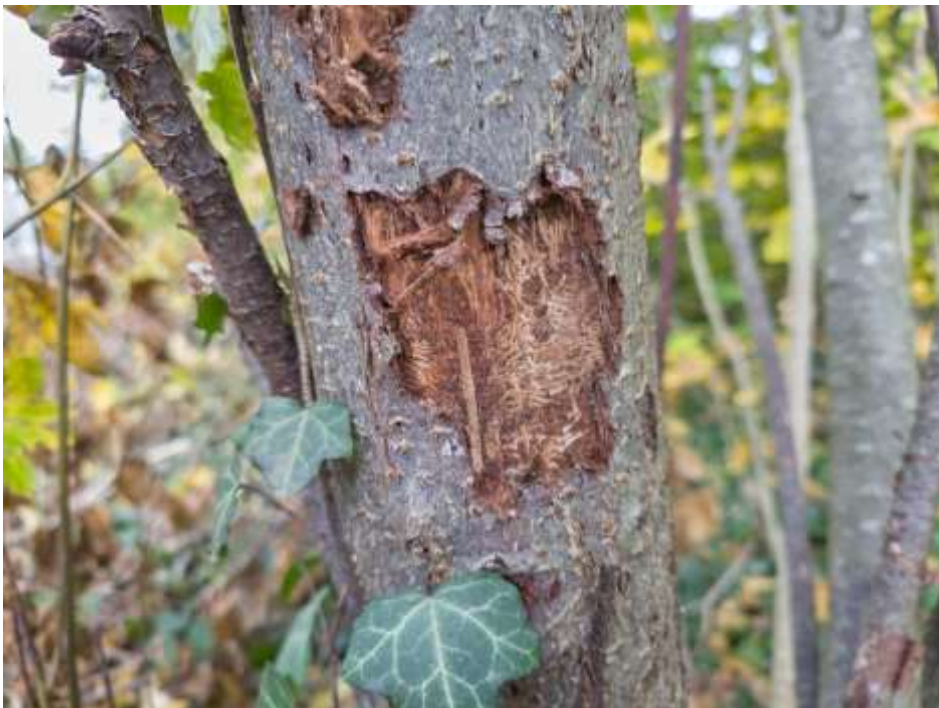
Abbildung 24: Insektenbefall an abgestorbenem Stämmeling von Baum 607.

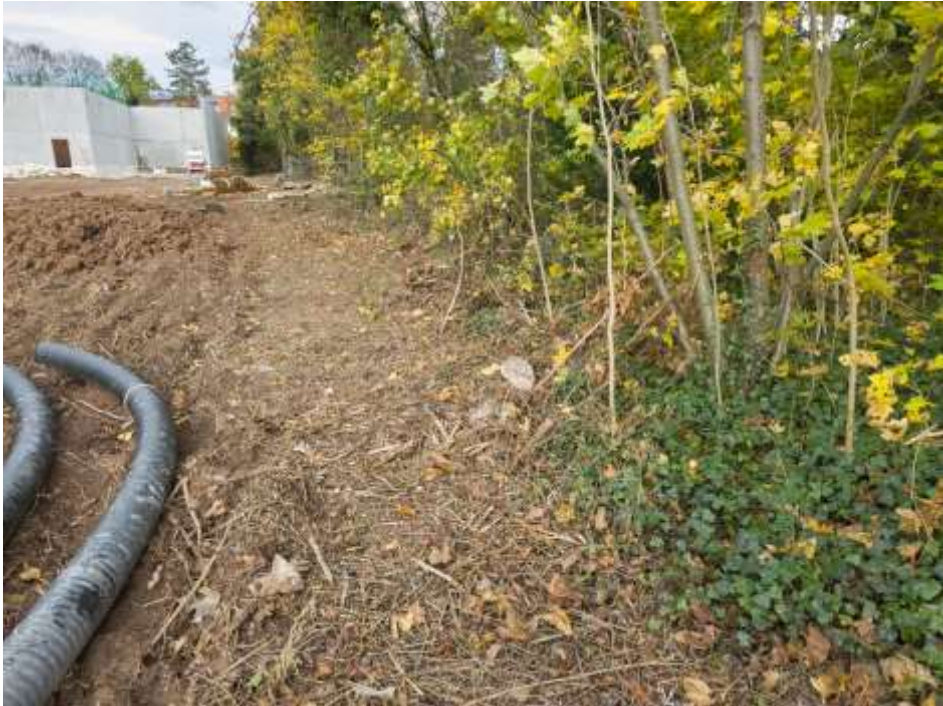
Abbildung 25: Eingriffe in den Boden am Rand des Kronentraufbereiches von Baum 607.

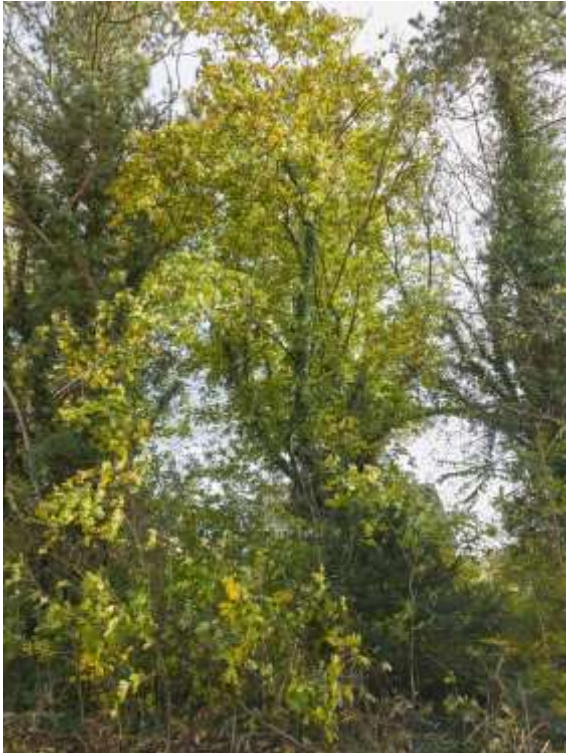
Krone:	Astungswunden, Totholz, starker Efeubewuchs, einseitiger Astriss
Stamm:	Eingefaltete Astungswunde in 2,5 m Höhe, starker Efeubewuchs, Rindenabflachung
Stammfuß/Wurzelanläufe:	starker Efeubewuchs
Wurzelbereich:	Eingriffe in den Boden am äußersten Rand des Wurzelbereiches
Standort:	Grünabfälle im Kronentraufbereich

Zustand:	stärker geschädigt
Artenschutz:	Efeubewuchs
Verkehrssicherheit:	nicht gegeben
Erhaltungsfähigkeit:	langfristig erhaltungsfähig
Handlungsbedarf:	Totholzbeseitigung, Einkürzung von Kronenteilen: Ast mit Riss um 4 m einkürzen; Efeu entfernen am Ast mit Riss, Grünabfälle aus Kronentraufbereich entfernen (3 Monate)
Kontrollintervall:	jährlich

Abbildung 26: Gesamtansicht von Baum 608.

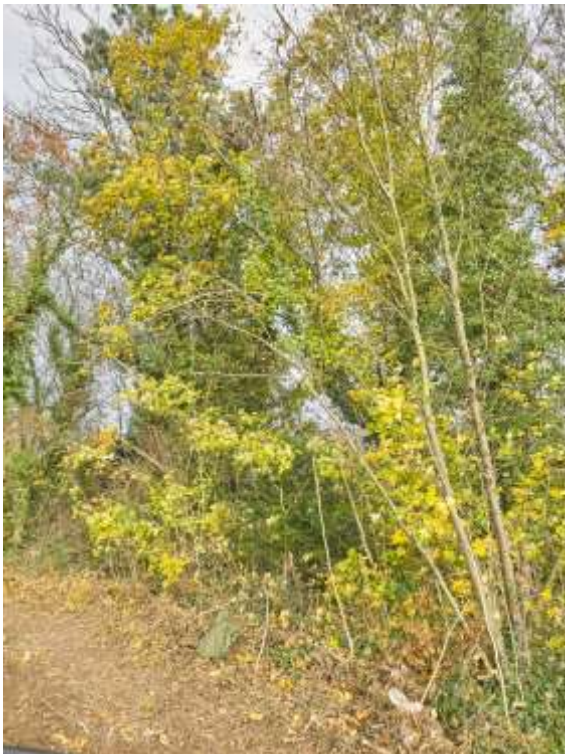
Abbildung 29: Eingriffe in den Boden am Rand des Wurzelbereiches von Baum 608.

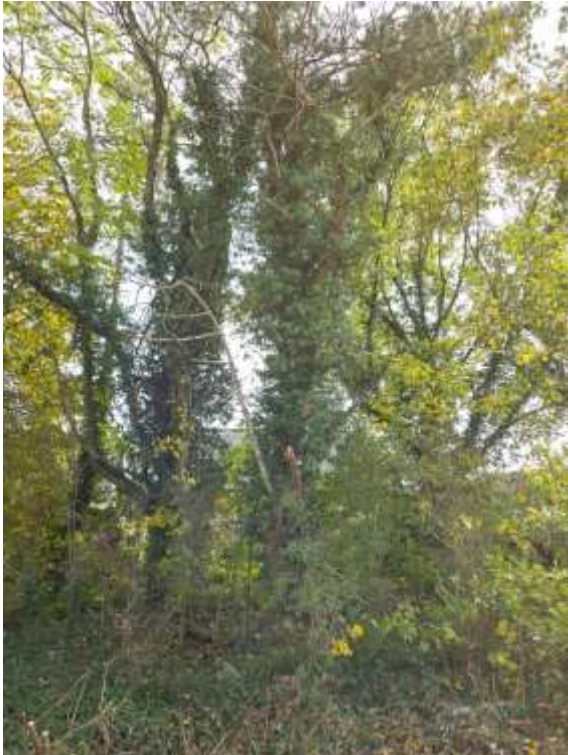
Zustand:	stärker geschädigt
Artenschutz:	Efeubewuchs
Verkehrssicherheit:	nicht gegeben
Erhaltungsfähigkeit:	kurzfristig erhaltungsfähig
Handlungsbedarf:	Fällung (3 Monate)
Kontrollintervall:	---

Abbildung 30: Gesamtansicht von Baum 609.

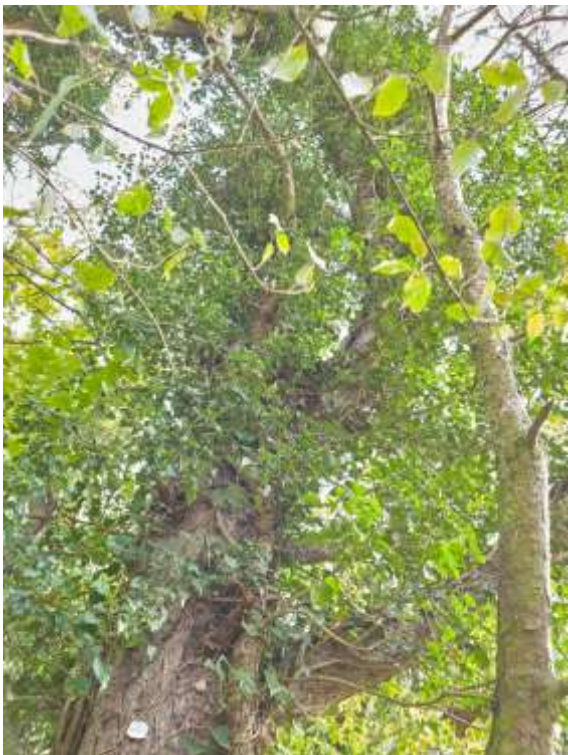
Abbildung 31: Abgestorbene Hauptachse an Baum 609.

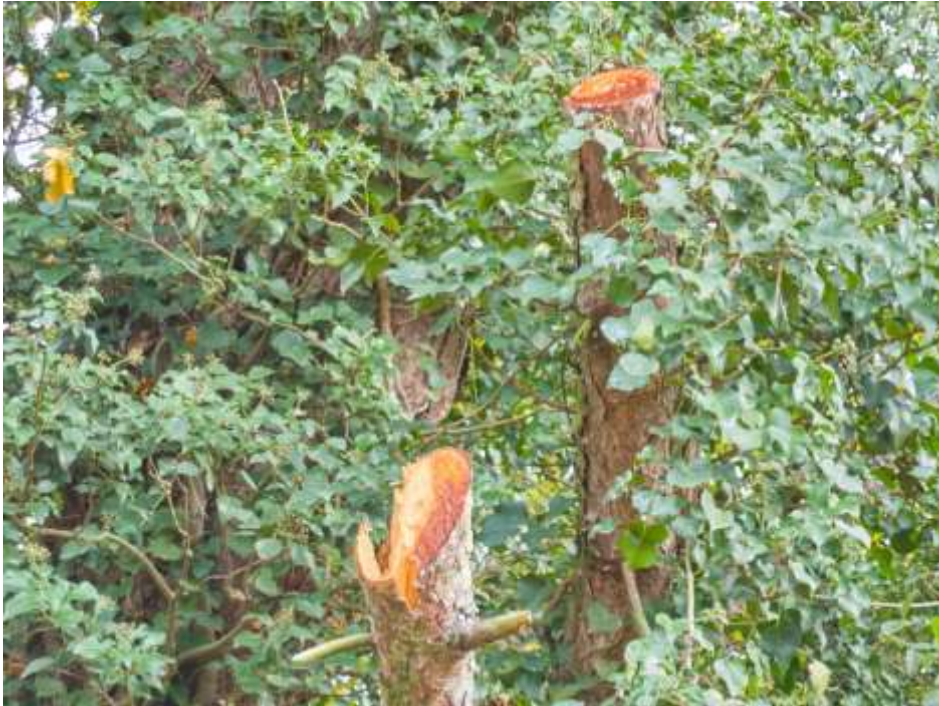
Abbildung 32: Kappung von 2 Starkästen mit jeweils ca. 10 cm Durchmesser an Baum 609.

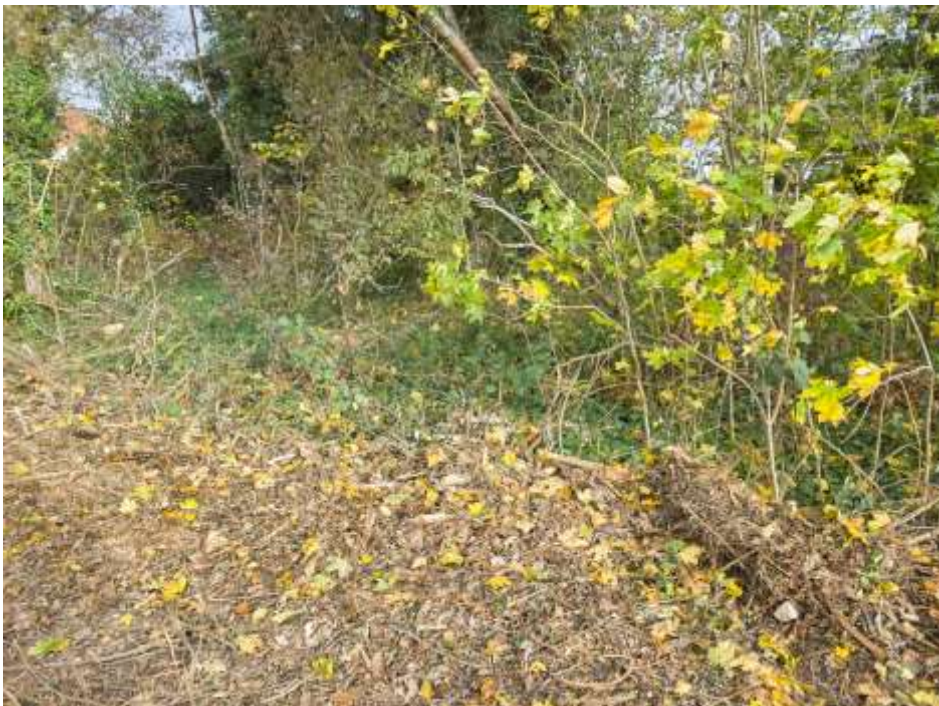
Abbildung 33: Leichte Aufschüttung am äußersten Rand des Wurzelbereiches an Baum 609.

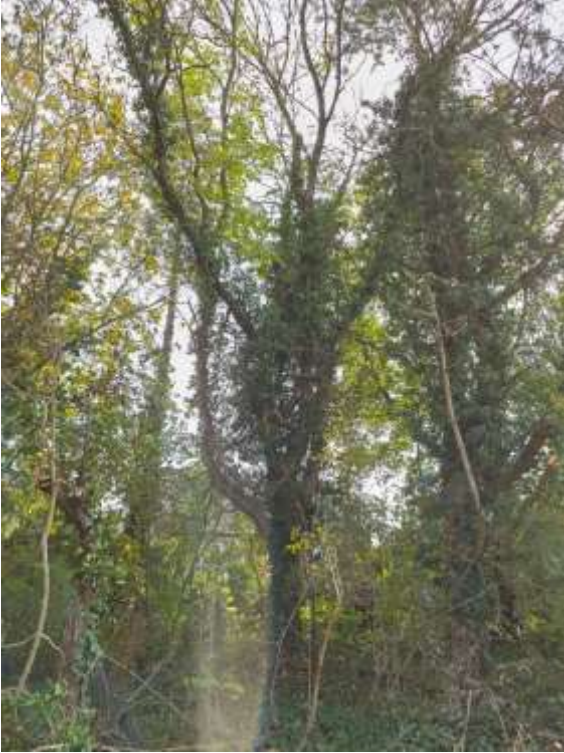
Zustand:	gesund / leicht geschädigt
Artenschutz:	Invasive Art; Efeubewuchs
Verkehrssicherheit:	nicht gegeben
Erhaltungsfähigkeit:	langfristig erhaltungsfähig
Handlungsbedarf:	Totholzbeseitigung (3 Monate)
Kontrollintervall:	2 Jahre

Abbildung 34: Gesamtansicht von Baum 610.

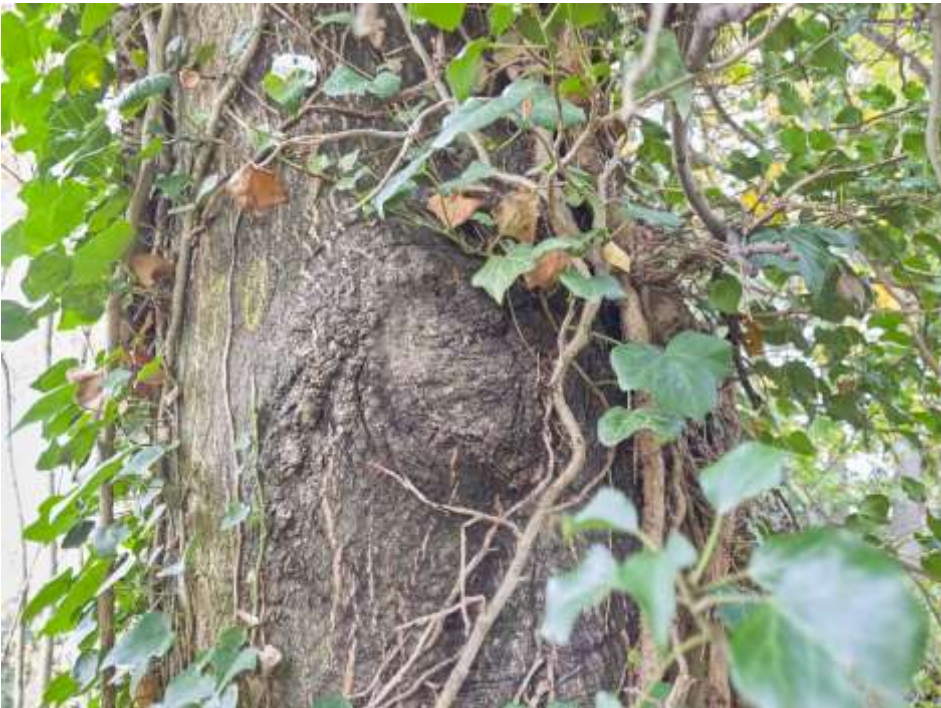
Abbildung 35: Astungswunde an Baum 610.

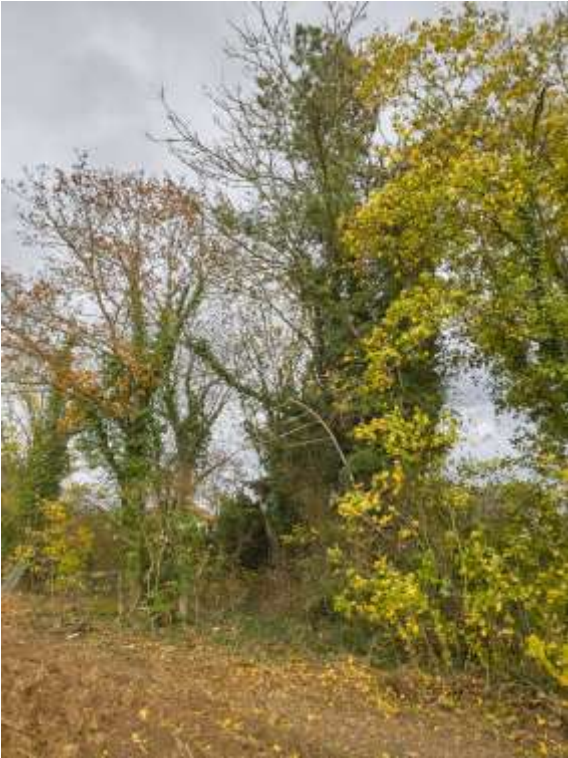
Abbildung 36: Eingriffe im Kronentraufbereich von Baum 610.

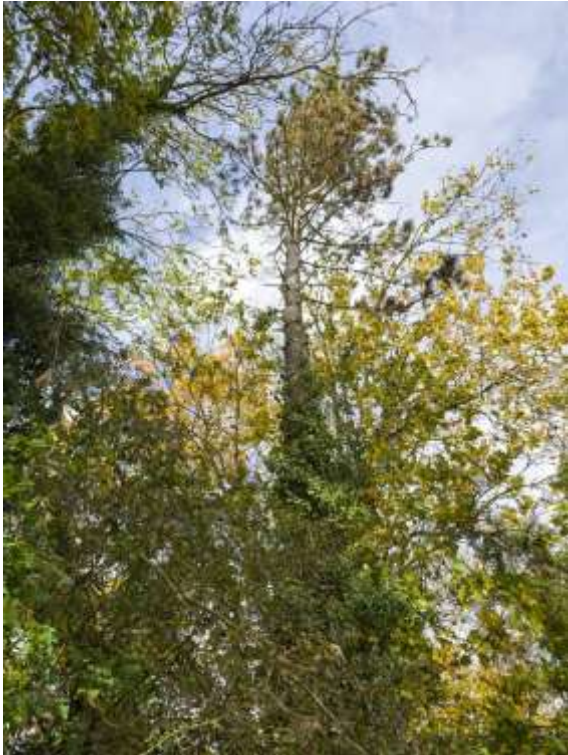
Zustand:	stärker geschädigt
Artenschutz:	Efeubewuchs
Verkehrssicherheit:	gegeben
Erhaltungsfähigkeit:	nicht erhaltungsfähig
Handlungsbedarf:	Fällung (6 Monate)
Kontrollintervall:	---

Abbildung 37: Gesamtansicht von Baum 611.

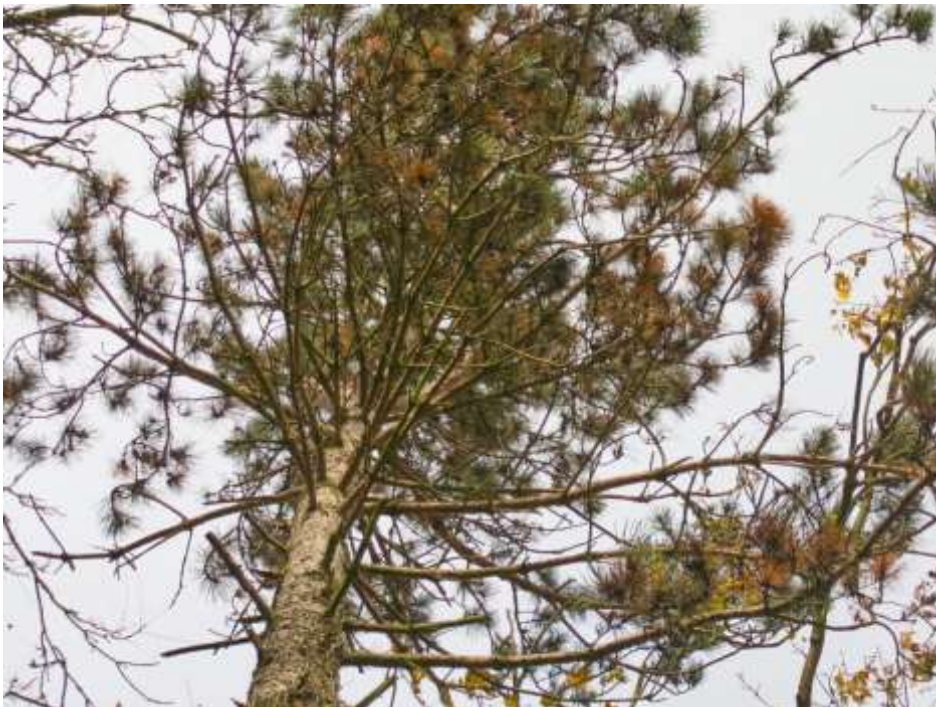
Abbildung 38: Verbraunende Krone von Baum 611.

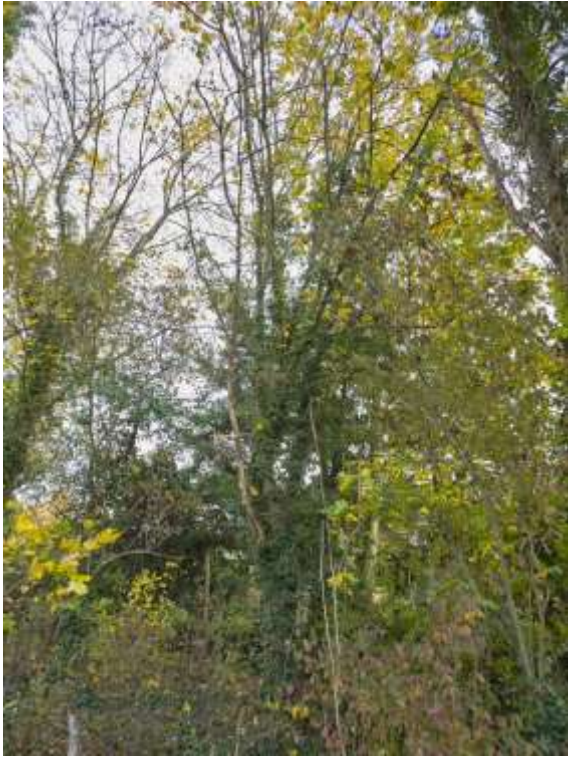
Zustand:	stärker geschädigt
Artenschutz:	Efeubewuchs
Verkehrssicherheit:	nicht gegeben
Erhaltungsfähigkeit:	langfristig erhaltungsfähig
Handlungsbedarf:	Totholzbeseitigung (3 Monate)
Kontrollintervall:	jährlich

Abbildung 39: Gesamtansicht von Baum 612.

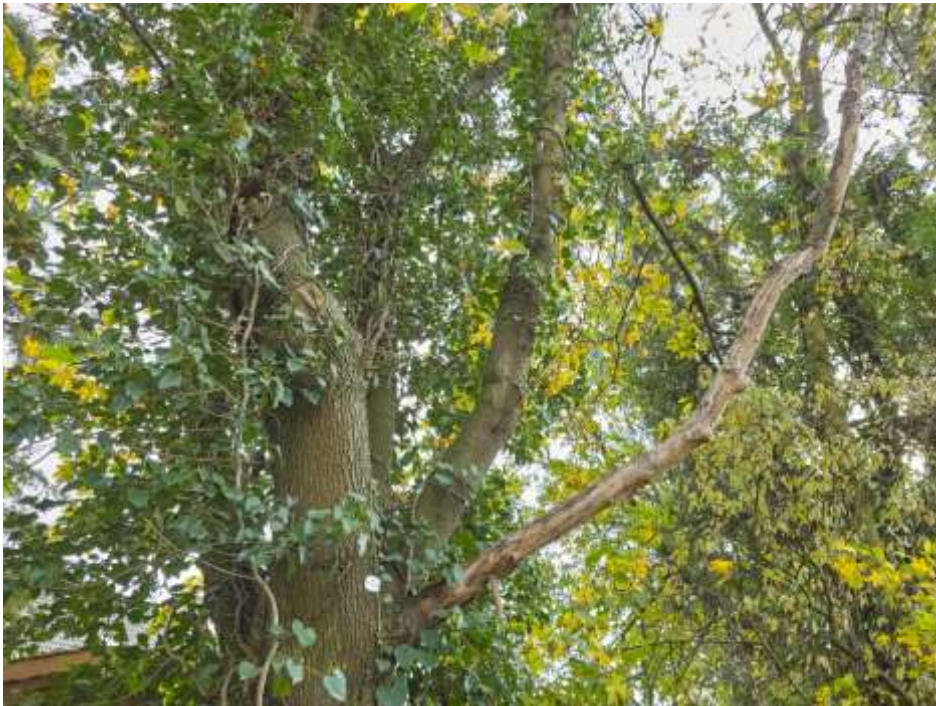
Abbildung 40: Totholz an Baum 612.

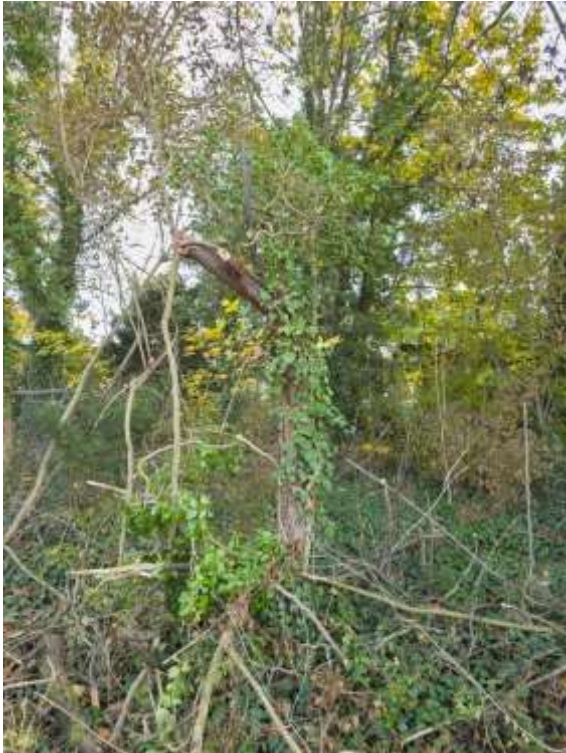
Zustand:	stärker geschädigt
Artenschutz:	Höhlung und Pilzbefall
Verkehrssicherheit:	nicht gegeben (aber kein Schadpotential)
Erhaltungsfähigkeit:	kurzfristig erhaltungsfähig
Handlungsbedarf:	---
Kontrollintervall:	jährlich

Abbildung 41: Gesamtansicht von Baum 613.

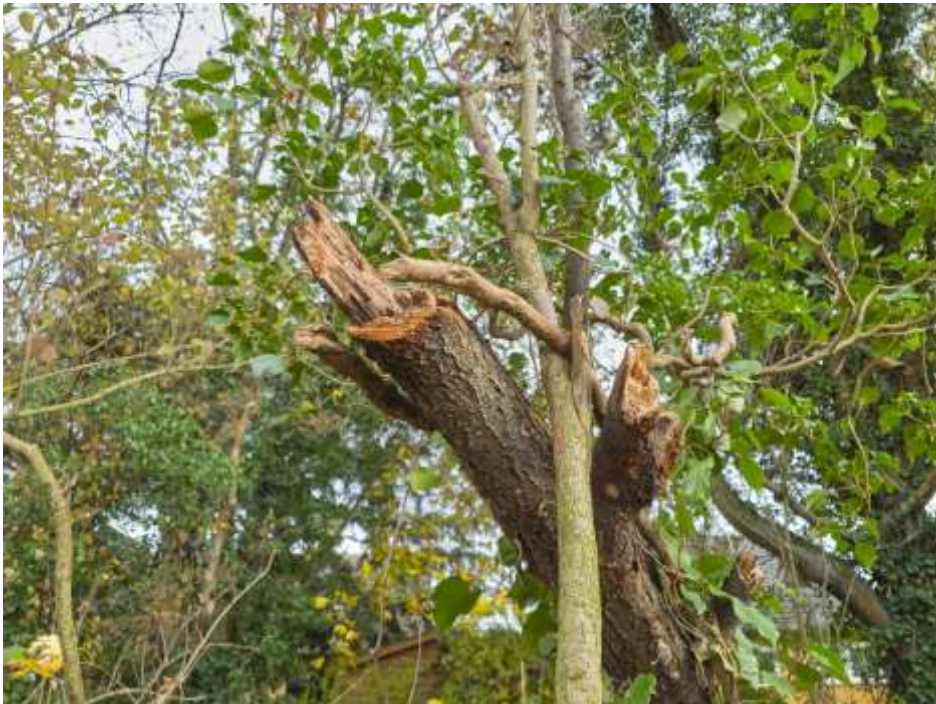
Abbildung 42: Frische Kappstelle an Baum 613.

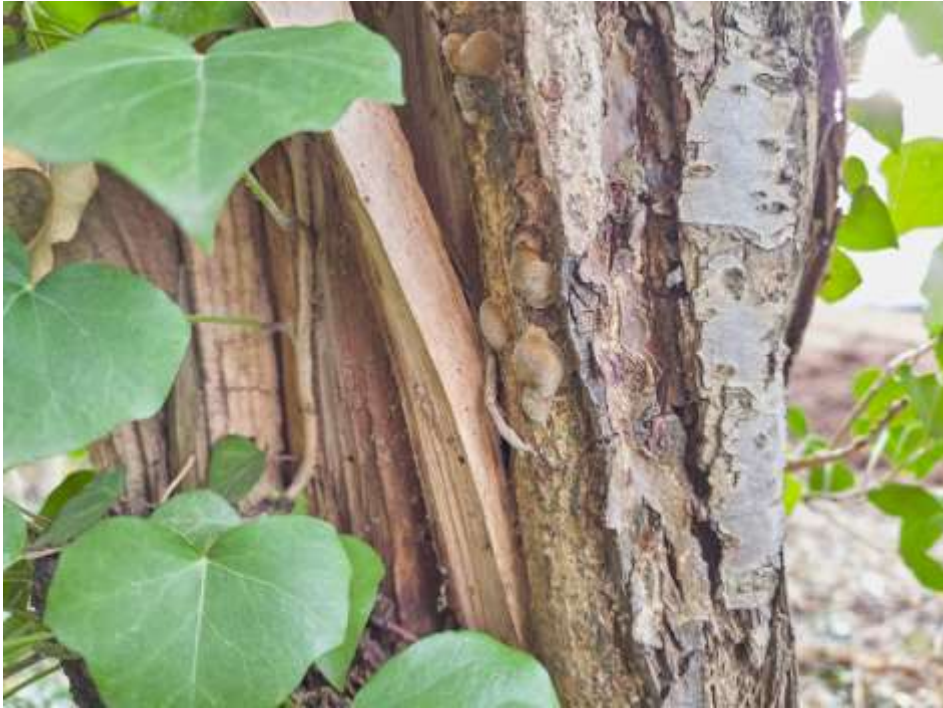
Abbildung 43: Pilzfruchtkörper eines Feuerschwammes an Baum 613.

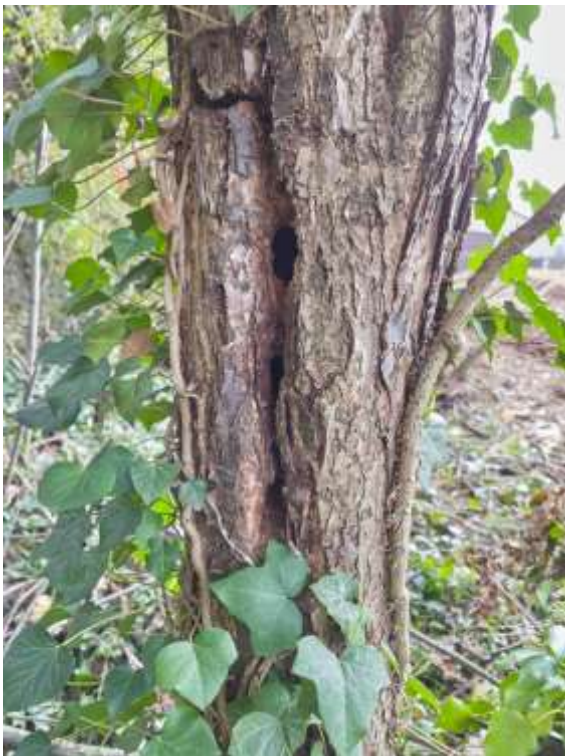
Abbildung 44: Höhlungen an Baum 613.
