Gutachten – Nr.: 23069

**Baumschutzkonzept für den Bau eines EDEKA-
Marktes in Bad Sobernheim**

Rüdesheim am Rhein, 22.11.2023

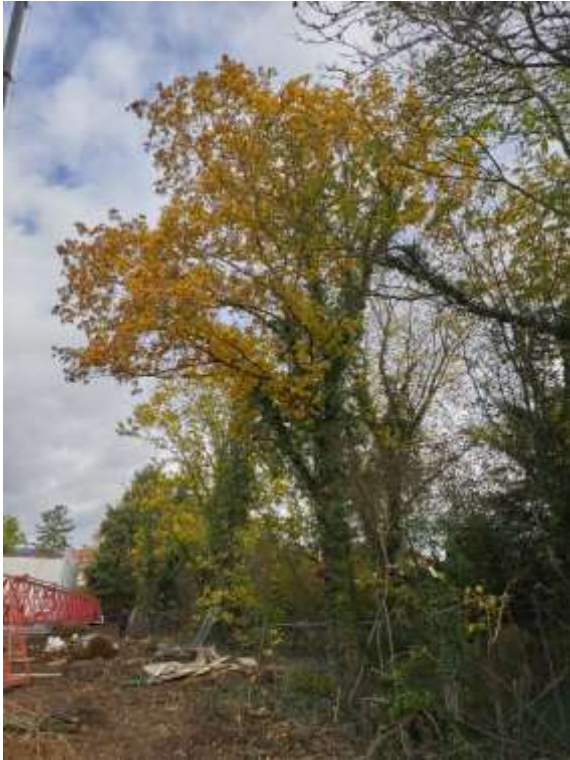
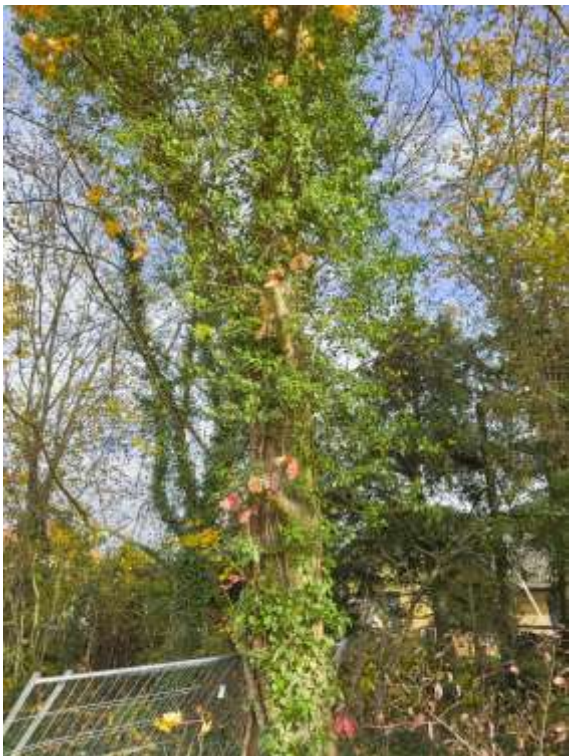
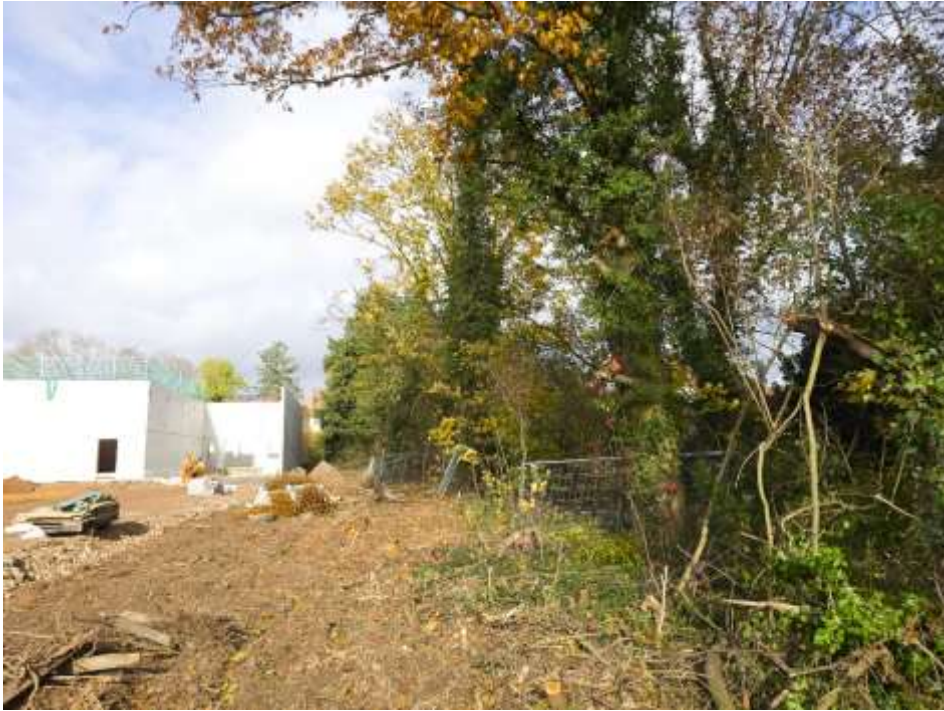
Abbildung 45: Gesamtansicht von Baum 614.

Abbildung 46: Astungswunden an Baum 614.

Abbildung 47: Eingriffe im Boden im Kronentraufbereich von Baum 614.

Zustand:	gesund / leicht geschädigt
Artenschutz:	Efeubewuchs
Verkehrssicherheit:	nicht gegeben
Erhaltungsfähigkeit:	langfristig erhaltungsfähig
Handlungsbedarf:	Kronenpflege inkl. Nachschneiden der Aststummel (3 Monate)
Kontrollintervall:	2 Jahre

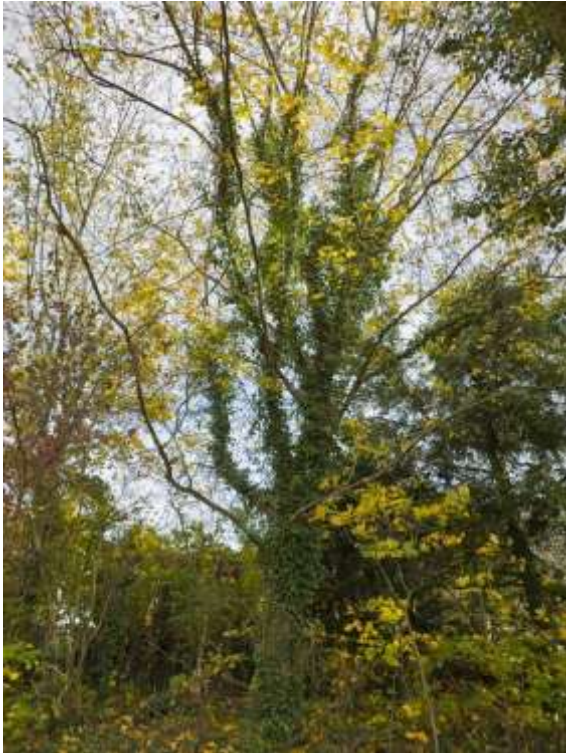
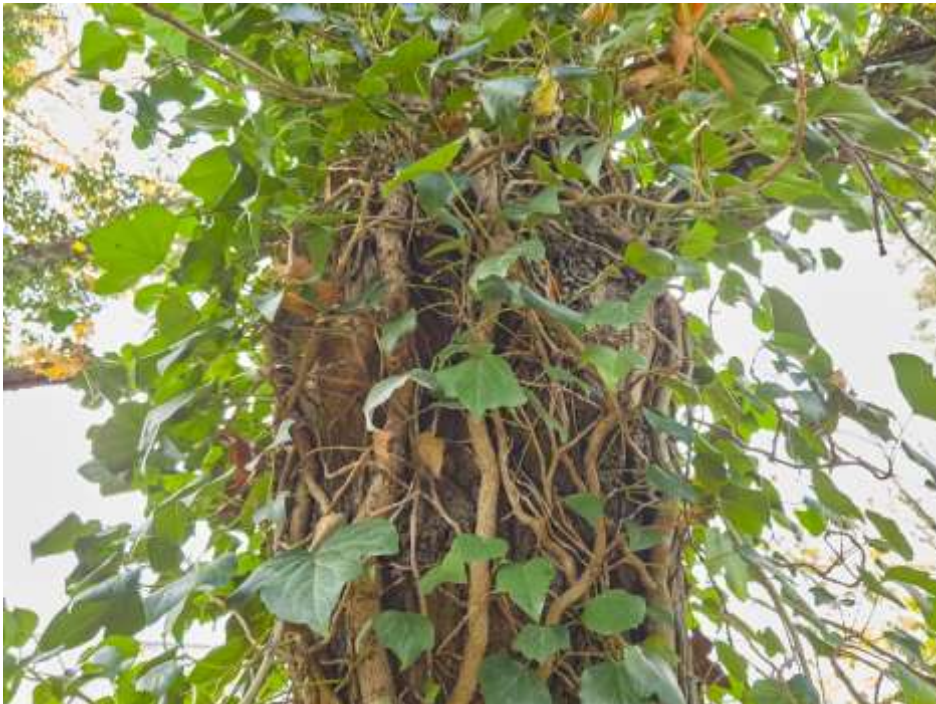
Zustand:	stärker geschädigt
Artenschutz:	Efeubewuchs
Verkehrssicherheit:	nicht gegeben
Erhaltungsfähigkeit:	langfristig erhaltungsfähig
Handlungsbedarf:	Totholzbeseitigung (3 Monate)
Kontrollintervall:	jährlich

Abbildung 48: Gesamtansicht von Baum 615.

Abbildung 49: Astungswunde an Baum 615.

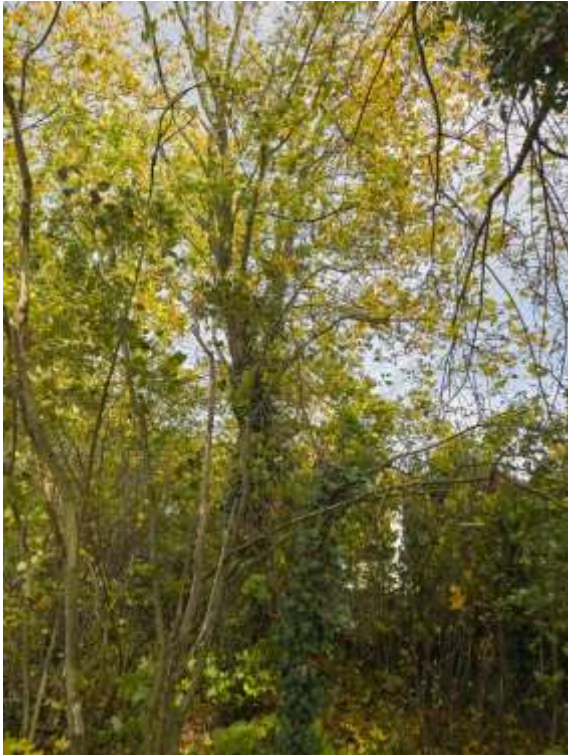
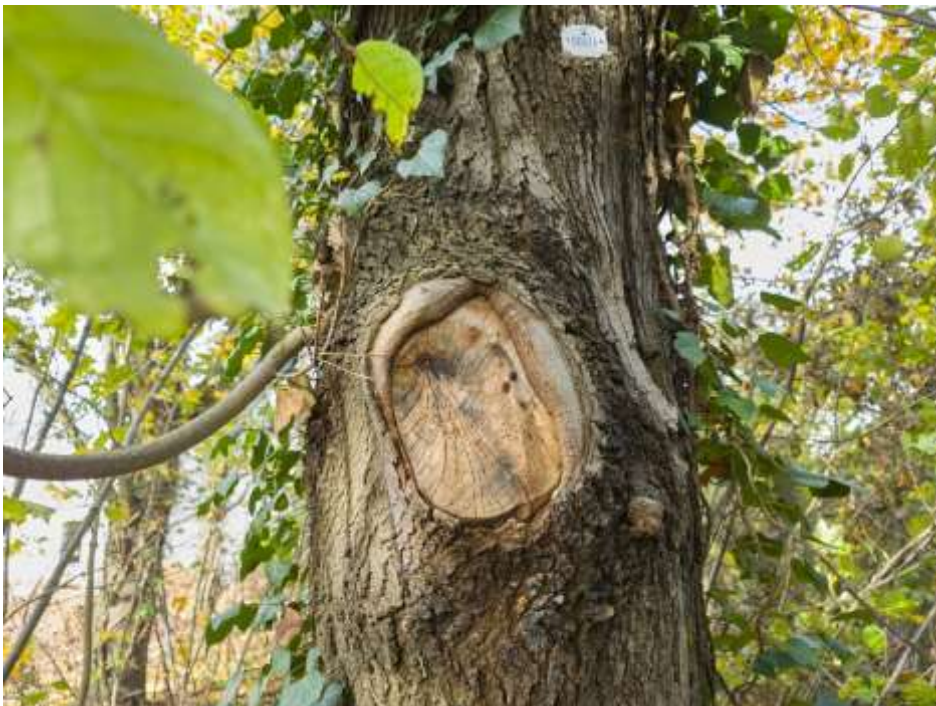
Krone:	geringer Efeubewuchs, Astabbruch, Totholz, Reibäste
Stamm:	Kappstelle, überwallter Riss, Efeubewuchs
Stammfuß/Wurzelanläufe:	Efeubewuchs
Wurzelbereich:	---
Standort:	---

Aufgrund einer Rippe, die auf einen überwallten Riss hinweist, wurde der Baum mit Hilfe von Bohrwiderstandsmessungen untersucht. Der Riss setzt sich vom Stammfuß ausgehend bis in ca. 3,5 m Höhe am Stamm fort. An der Rissbasis befindet sich zumindest im unteren Teil. Des Risses eine Fäule. Zusätzlich ist der Baum durch den Riss gespalten. Die Restwandstärke aus intaktem Holz beträgt in ca. 1,2 m Höhe 14 bis 16 cm. Dies ist aufgrund der Stammspaltung nicht ausreichend. Die Krone muss um ca. 2 m in der Höhe reduziert werden.

Abbildung 50: Gesamtansicht von Baum 616.

Abbildung 51: Kappstelle an Baum 616.

Zustand:	stärker geschädigt
Artenschutz:	Efeubewuchs
Verkehrssicherheit:	nicht gegeben
Erhaltungsfähigkeit:	langfristig erhaltungsfähig
Handlungsbedarf:	Eingehende Untersuchung (erledigt am 05.11.2023), Kroneneinkürzung um 2 m in der Höhe, Kronenpflege (3 Monate)
Kontrollintervall:	jährlich

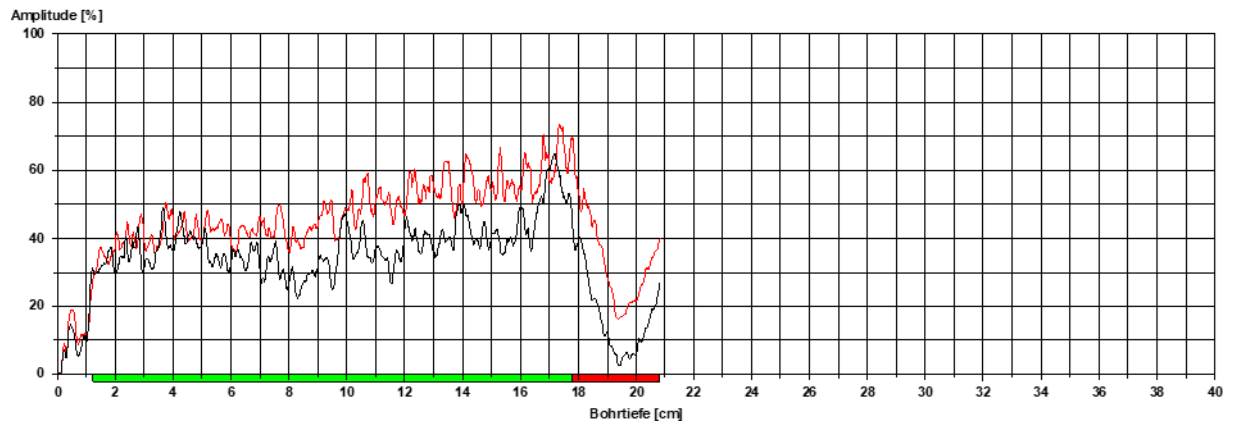
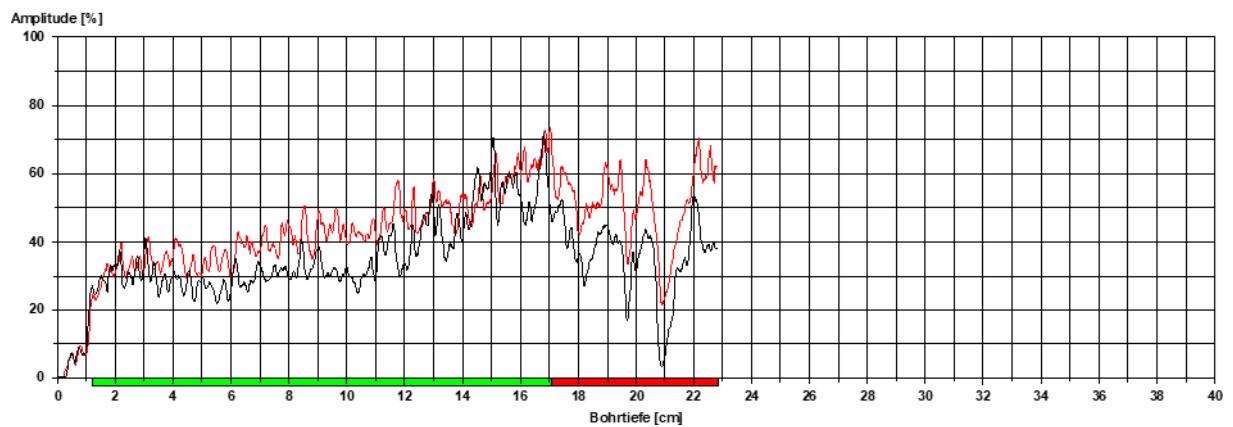
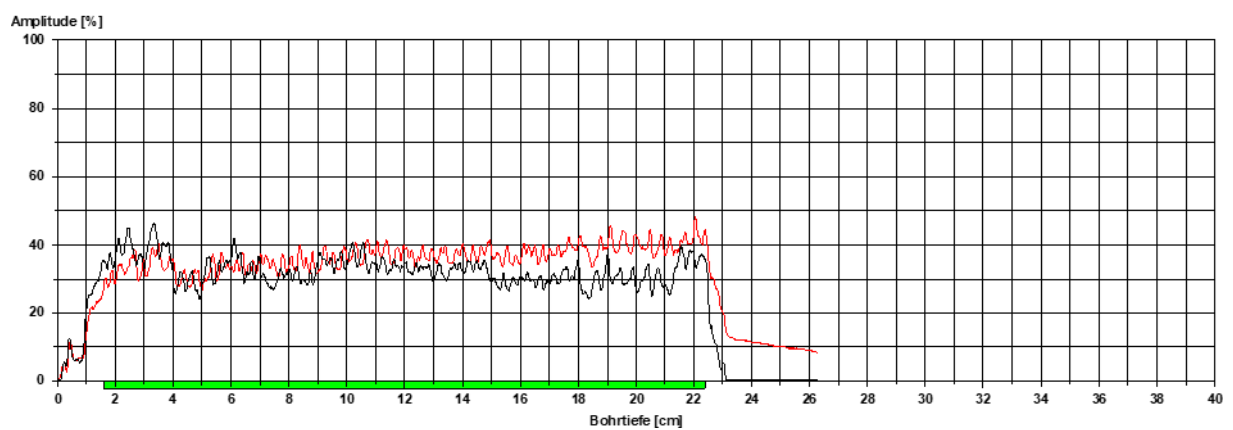
Abbildung 54: Bohrung 2 in ca. 1,2 m Höhe aus nördlicher Richtung.

Abbildung 55: Bohrung 3 in ca. 1,2 m Höhe aus westlicher Richtung.

Abbildung 56: Bohrung 4 in ca. 3 m Höhe aus südlicher Richtung.

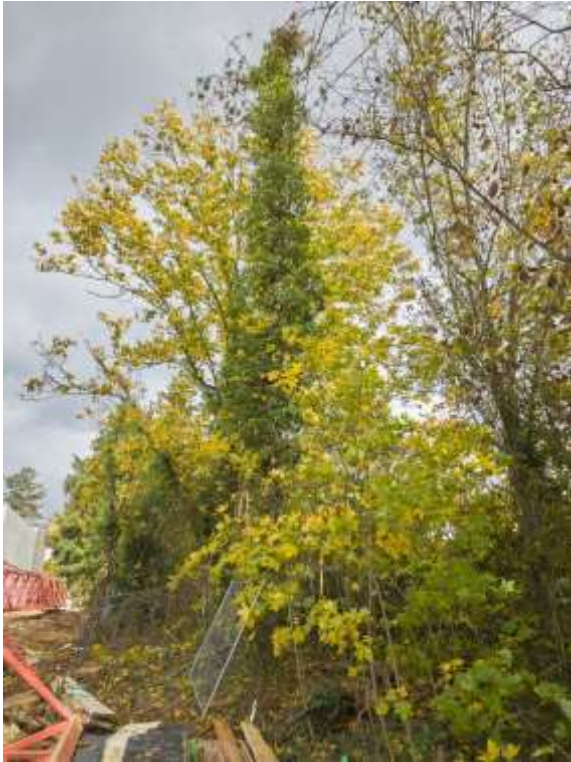
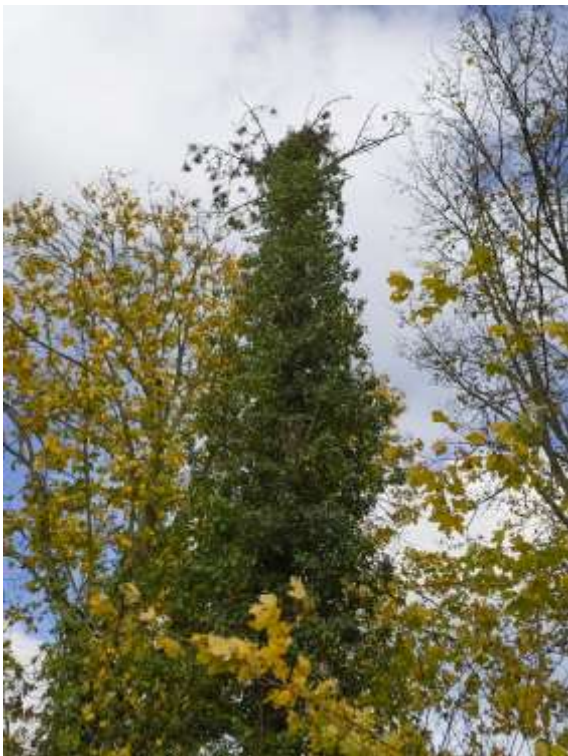
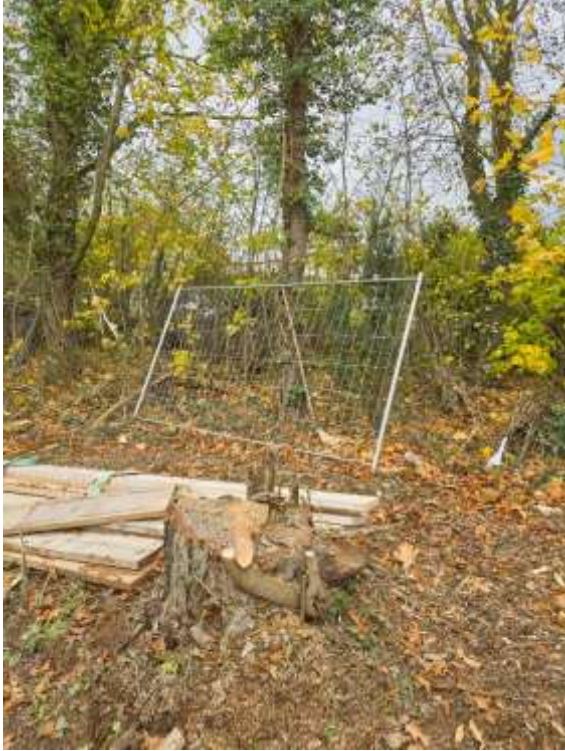
Zustand:	stärker geschädigt
Artenschutz:	Efeubewuchs
Verkehrssicherheit:	nicht gegeben
Erhaltungsfähigkeit:	nicht erhaltungsfähig
Handlungsbedarf:	Fällung (3 Monate)
Kontrollintervall:	---

Abbildung 57: Gesamtansicht von Baum 617.

Abbildung 58: Krone von Baum 617.

Abbildung 59: Freistellung durch Fällung eines Baumes in unmittelbarer Nähe von Baum 617.

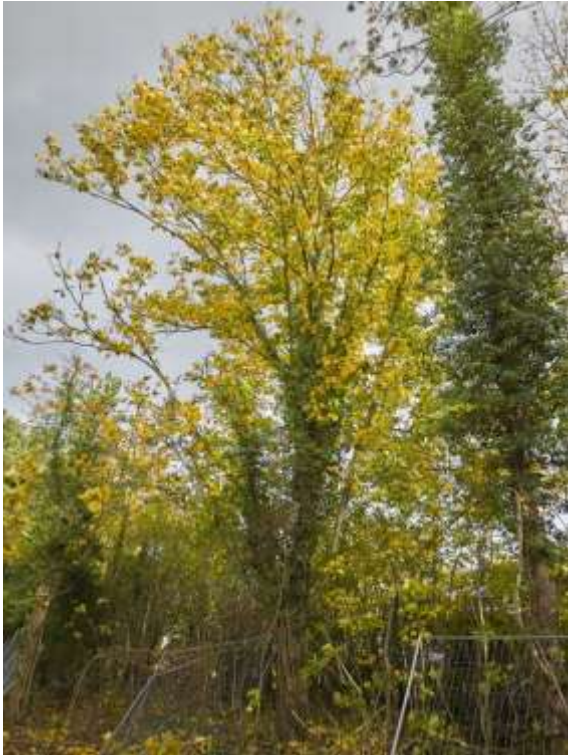
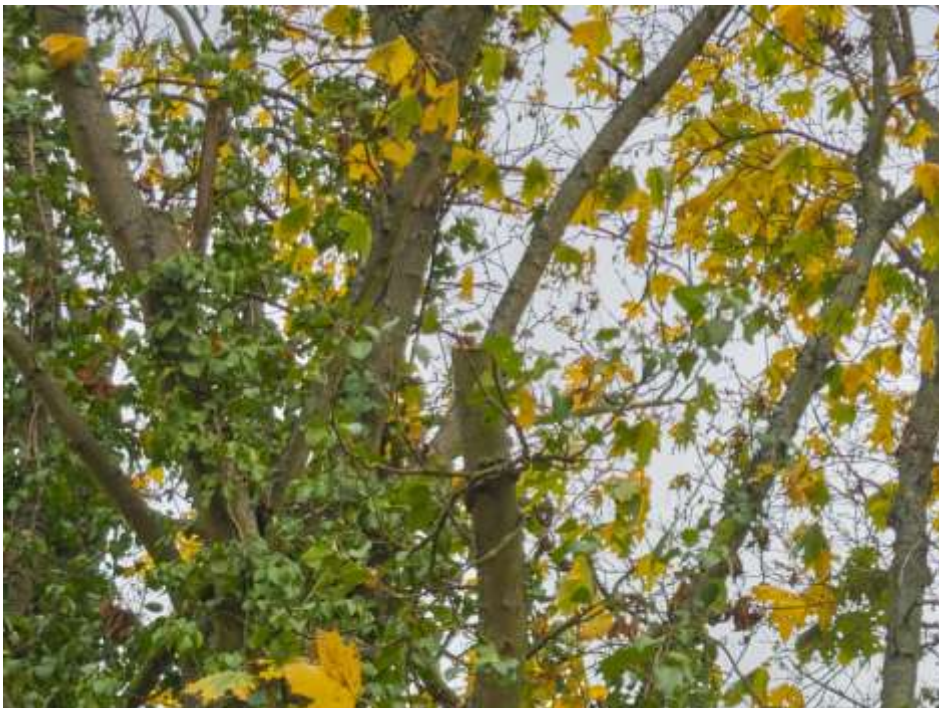
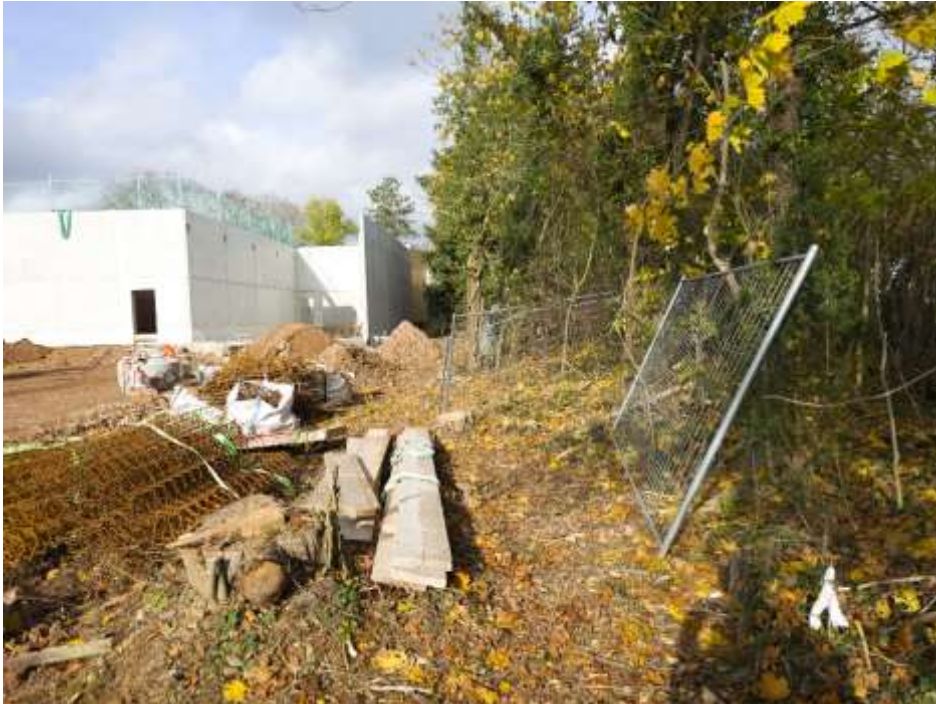
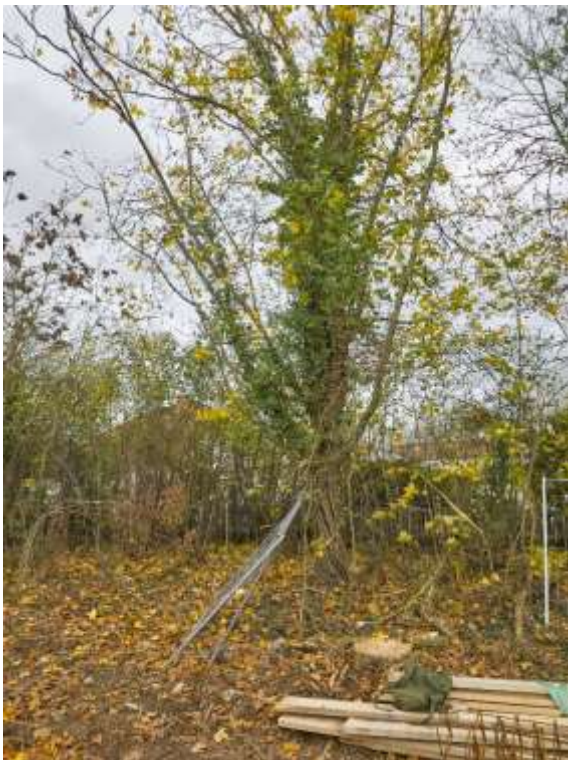
Zustand:	stärker geschädigt
Artenschutz:	Efeubewuchs
Verkehrssicherheit:	nicht gegeben
Erhaltungsfähigkeit:	langfristig erhaltungsfähig
Handlungsbedarf:	Kronenpflege (3 Monate)
Kontrollintervall:	2 Jahre

Abbildung 60: Gesamtansicht von Baum 618.

Abbildung 61: Frische Astungswunde an Baum 618.

Abbildung 62: Materiallagerung und Eingriffe im Boden des Kronentraufbereichs von Baum 618.

Abbildung 63: Freistellung durch Fällung eines Baumes in der Nähe von Baum 618.

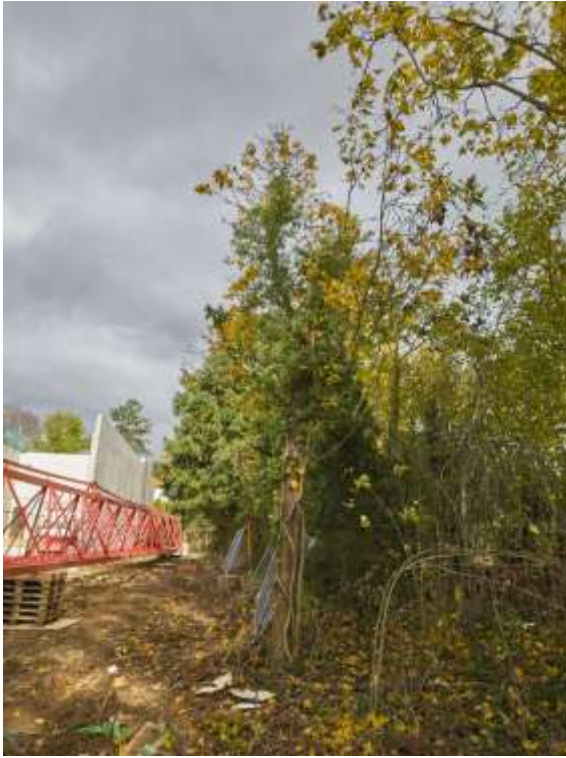
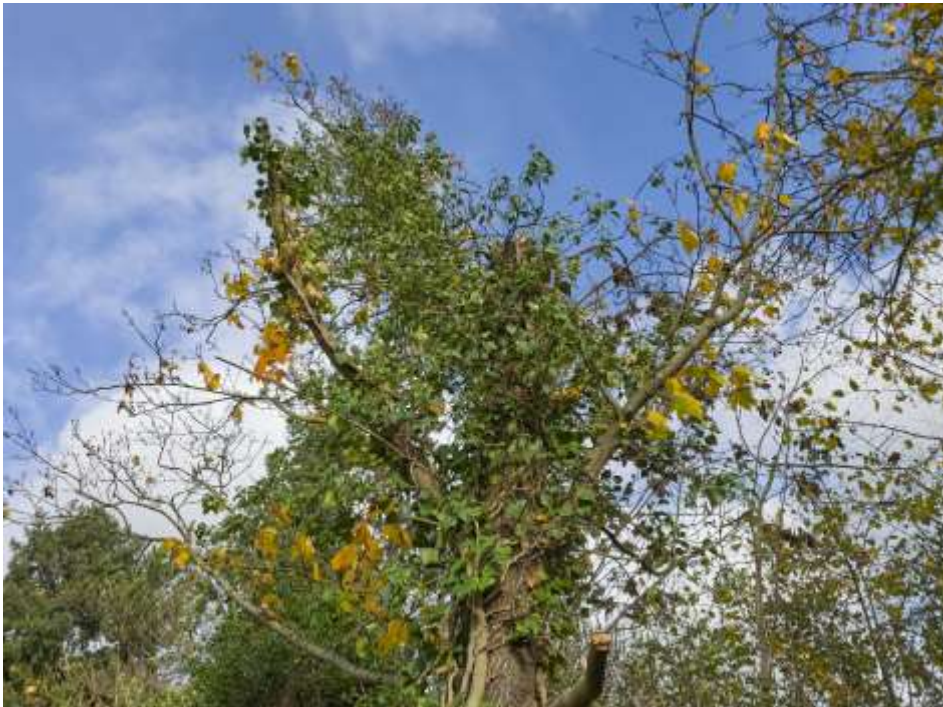
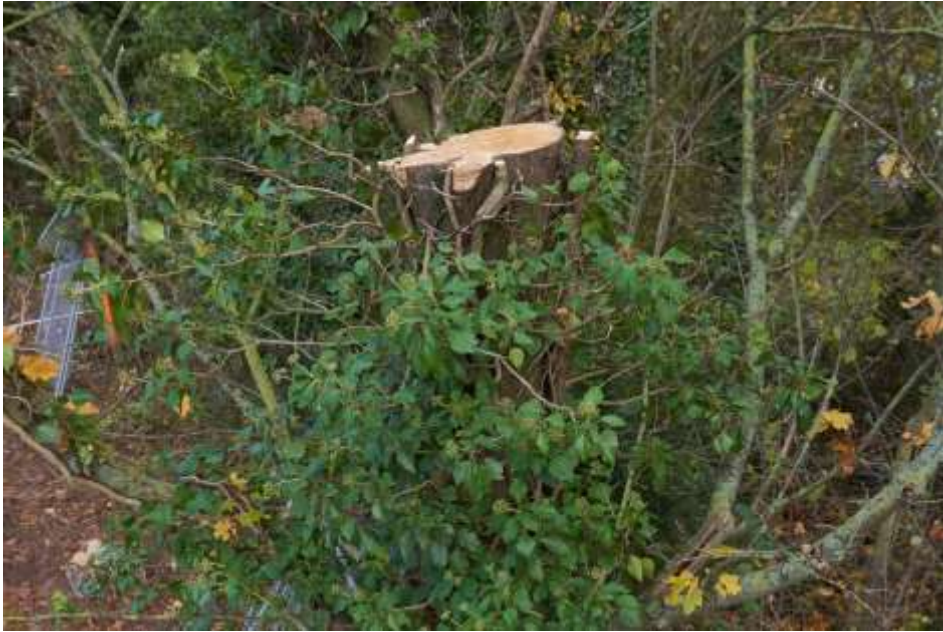
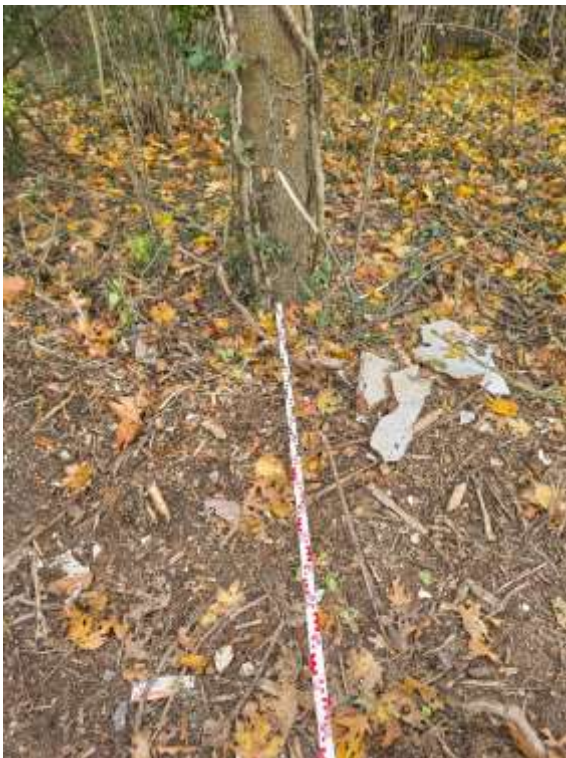
Zustand:	stärker geschädigt
Artenschutz:	Efeubewuchs
Verkehrssicherheit:	gegeben
Erhaltungsfähigkeit:	nicht erhaltungsfähig
Handlungsbedarf:	Fällung wegen Kappung (1 Jahr)
Kontrollintervall:	---

Abbildung 64: Gesamtansicht von Baum 619.

Abbildung 65: Gekappte Krone von Baum 619.

Abbildung 66: Gekappte Krone von Baum 619.

Abbildung 67: Eingriffe in den Boden bis nahe an den Stammfuß von Baum 619.

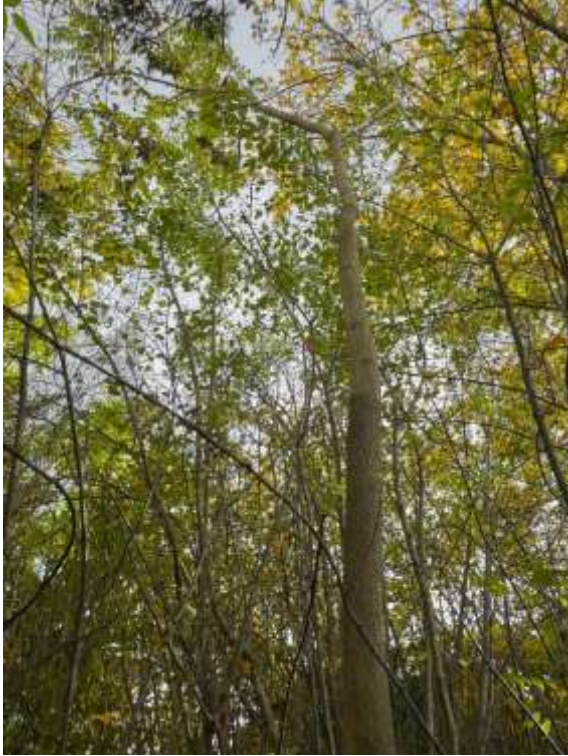
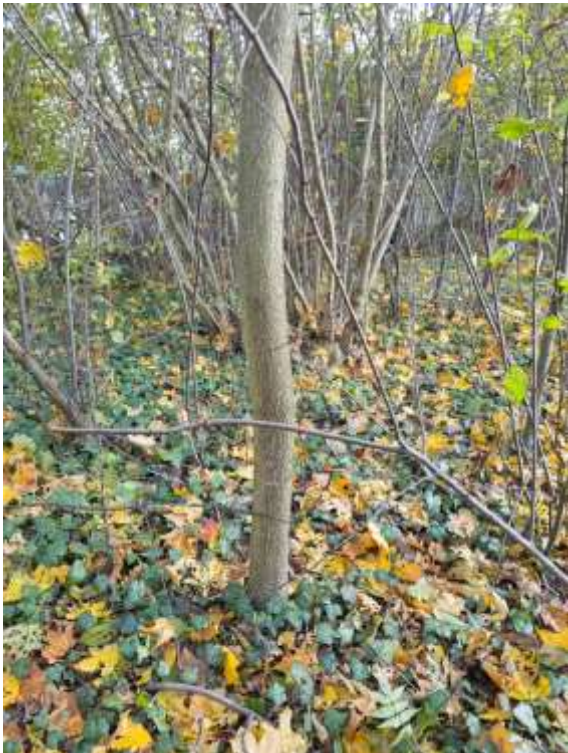
Zustand:	gesund / leicht geschädigt
Artenschutz:	Invasive Baumart
Verkehrssicherheit:	gegeben
Erhaltungsfähigkeit:	langfristig erhaltungsfähig
Handlungsbedarf:	optional Fällung (invasive Baumart)
Kontrollintervall:	2 Jahre

Abbildung 68: Gesamtansicht von Baum 620.

Abbildung 69: Stammfuß von Baum 620.

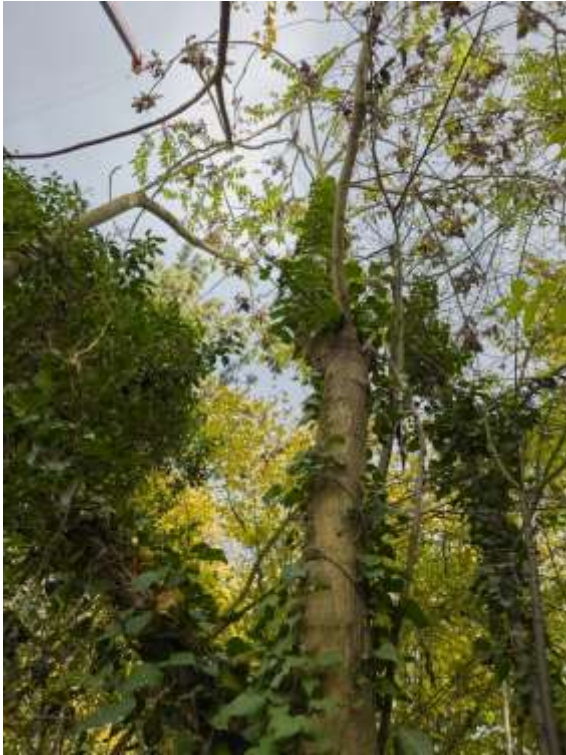
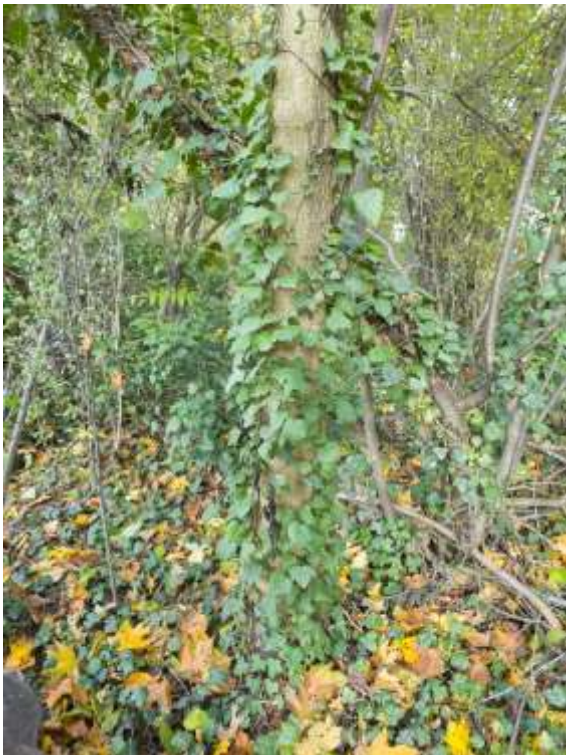
Zustand:	gesund / leicht geschädigt
Artenschutz:	Invasive Baumart
Verkehrssicherheit:	gegeben
Erhaltungsfähigkeit:	langfristig erhaltungsfähig
Handlungsbedarf:	optional Fällung (invasive Baumart)
Kontrollintervall:	2 Jahre

Abbildung 70: Gesamtansicht von Baum 621.

Abbildung 71: Stammfuß mit Efeu an Baum 621.

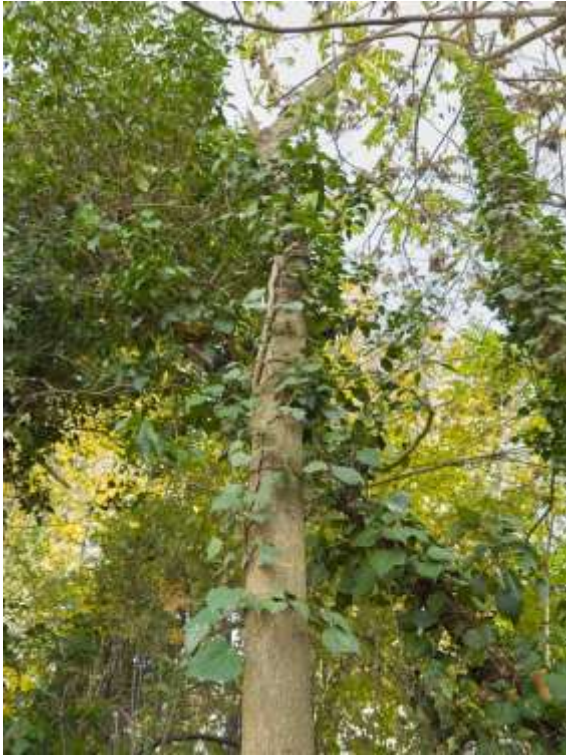
Krone:	frischer Astabbruch
Stamm:	Efeubewuchs
Stammfuß/Wurzelanläufe:	Efeubewuchs
Wurzelbereich:	---
Standort:	---

Zustand:	gesund / leicht geschädigt
Artenschutz:	Invasive Baumart
Verkehrssicherheit:	gegeben
Erhaltungsfähigkeit:	langfristig erhaltungsfähig
Handlungsbedarf:	optional Fällung (invasive Art)
Kontrollintervall:	2 Jahre

Abbildung 72: Gesamtansicht von Baum 622.

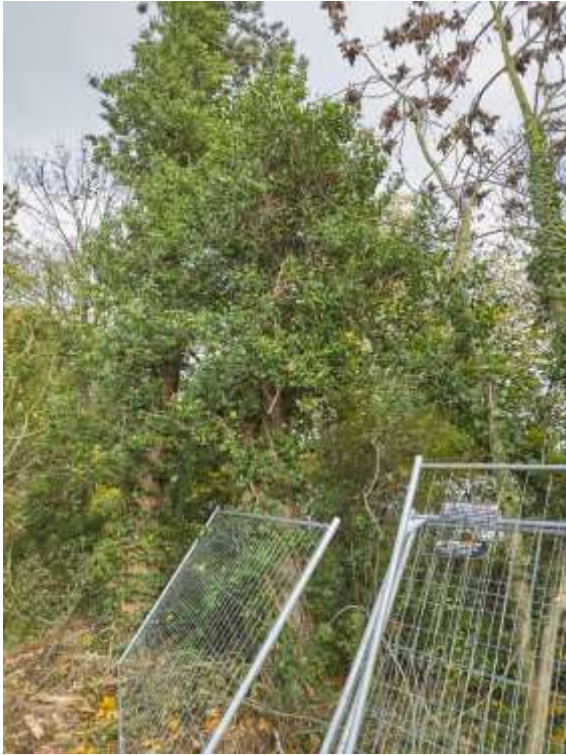
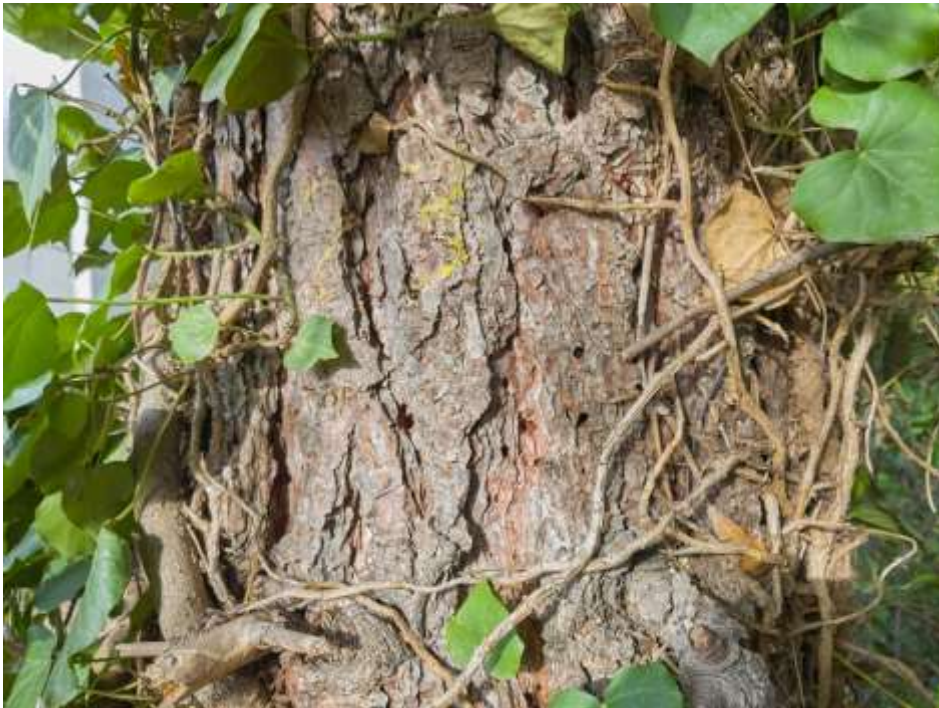
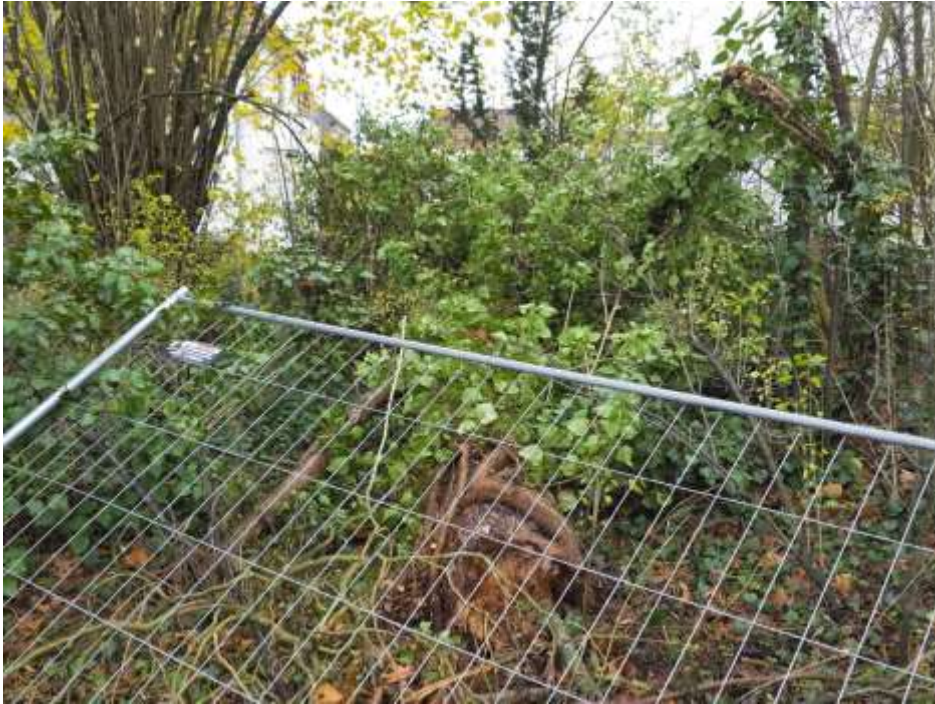
Zustand:	stärker geschädigt
Artenschutz:	Efeubewuchs
Verkehrssicherheit:	nicht gegeben
Erhaltungsfähigkeit:	nicht erhaltungsfähig
Handlungsbedarf:	Fällung (nur noch Räumung, da Baum bereits umgestürzt ist (Stand 21.11.2023))
Kontrollintervall:	---

Abbildung 74: Gesamtansicht von Baum 623.

Abbildung 75: Insektenbefall an Baum 623.

Abbildung 76: Umgestürzter Baum 623 am 21.11.2023.

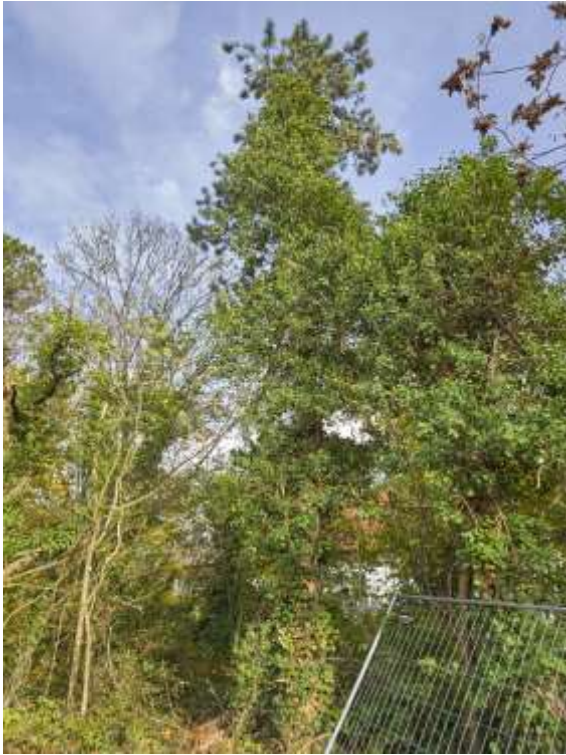
Krone:	Totholz, frischer Astausbruch in ca. 3 m Höhe mit einem Durchmesser von 20 cm, starker Efeubewuchs
Stamm:	starker Efeubewuchs
Stammfuß/Wurzelanläufe:	starker Efeubewuchs
Wurzelbereich:	Eingriffe in den Boden bis auf 2,4 m an den Stammfuß heran
Standort:	freigestellt durch Fällung eines unmittelbaren Nachbarbaumes

Zustand:	stärker geschädigt
Artenschutz:	Efeubewuchs
Verkehrssicherheit:	gegeben
Erhaltungsfähigkeit:	nicht erhaltungsfähig
Handlungsbedarf:	Fällung oder 3 m hoher Hochtorso (3 Monate)
Kontrollintervall:	--- / jährlich

Abbildung 77: Gesamtansicht von Baum 624.

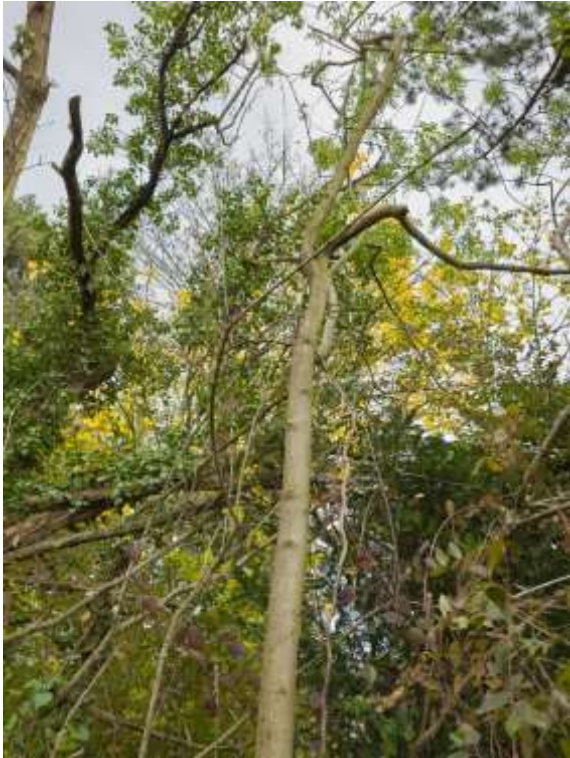
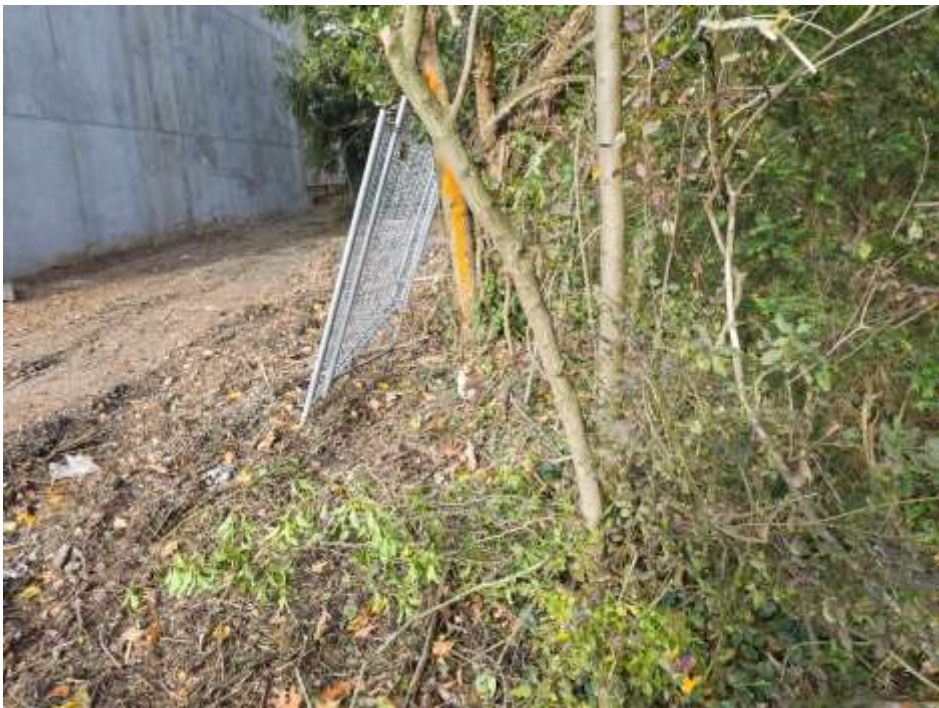
Zustand:	gesund / leicht geschädigt
Artenschutz:	---
Verkehrssicherheit:	gegeben
Erhaltungsfähigkeit:	langfristig erhaltungsfähig
Handlungsbedarf:	---
Kontrollintervall:	2 Jahre

Abbildung 80: Gesamtansicht von Baum 625.

Abbildung 81: Standort am Baufeld von Baum 625.

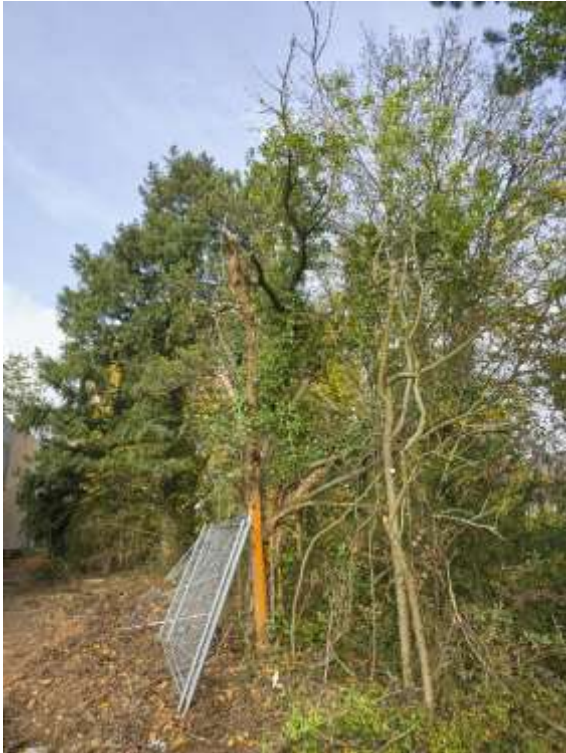
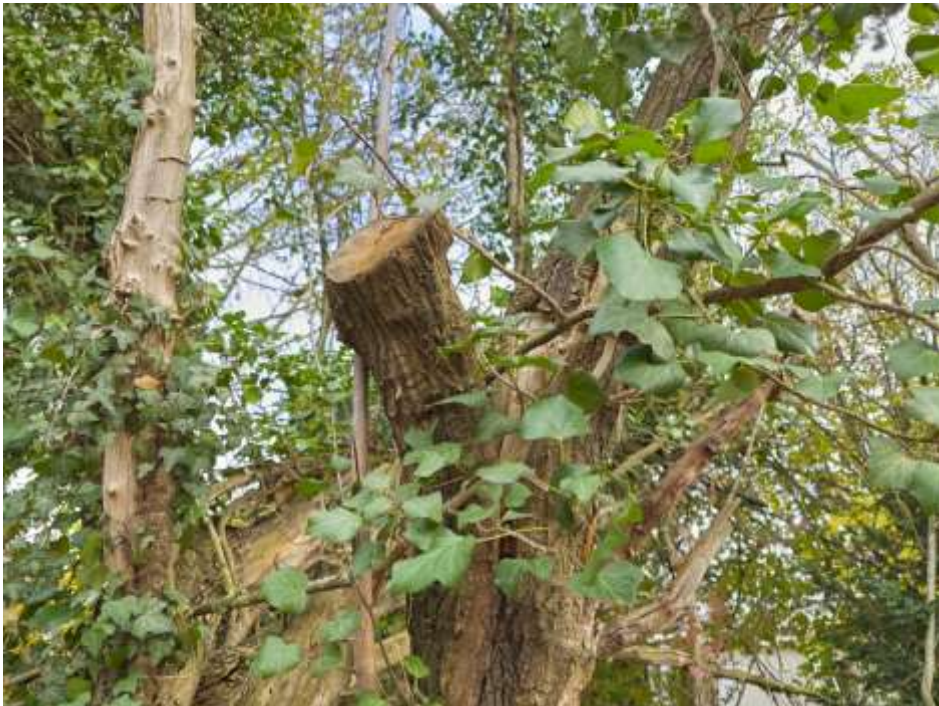
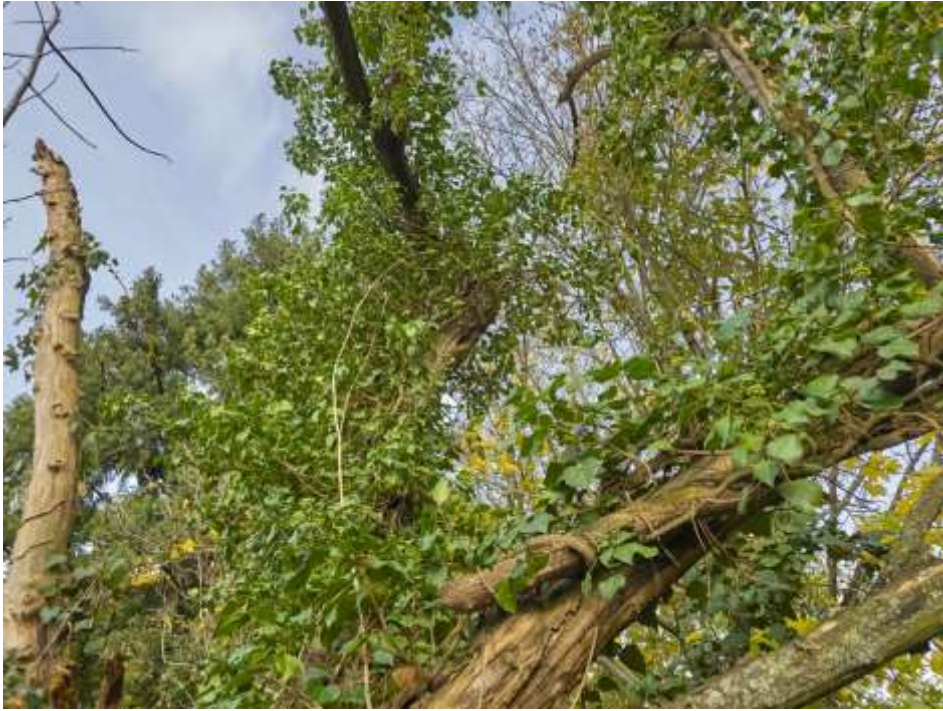
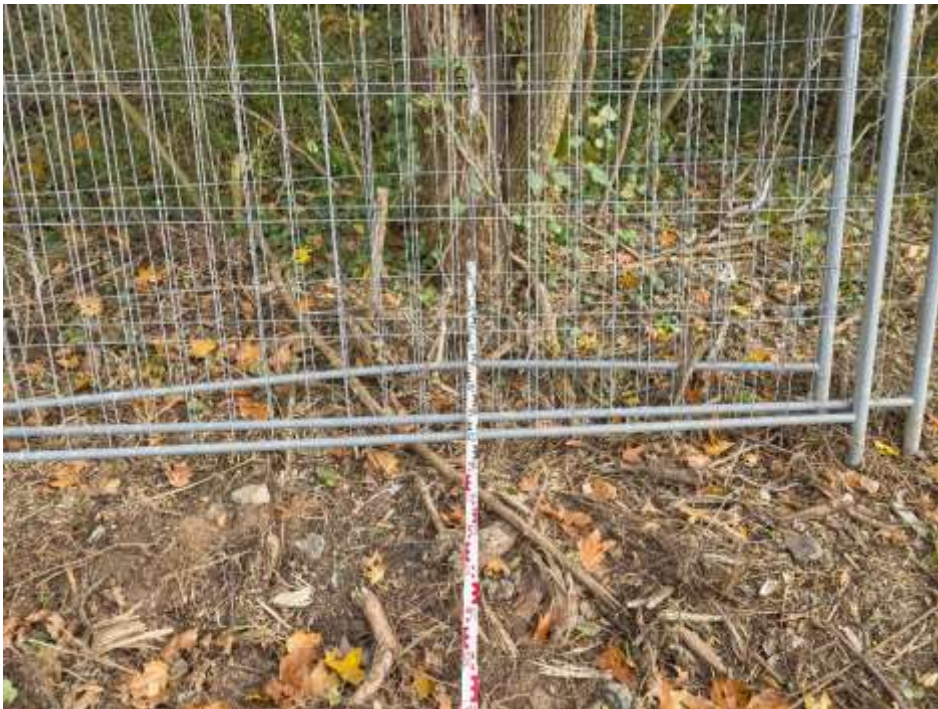
Krone:	Astabbrüche und Kappstelle, teils frisch; Totholz; Efeubewuchs
Stamm:	Pilzbefall mit Porling, starker Efeubewuchs
Stammfuß/Wurzelanläufe:	starker Efeubewuchs
Wurzelbereich:	Eingriffe in den Boden bis auf 1,3 m an den Stammfuß heran, zahlreiche Wurzelabrisse bis 5 cm Durchmesser
Standort:	---

Abbildung 82: Gesamtansicht von Baum 626.

Abbildung 83: Kappung an Baum 626.

Abbildung 84: Halbhöhle in Baum 626.

Abbildung 87: Eingriffe in den Kronentraufbereich von Baum 626.

Zustand:	stärker geschädigt
Artenschutz:	Fäulen, Astabbrüche, Efeubewuchs; Pilzfruchtkörper
Verkehrssicherheit:	nicht gegeben
Erhaltungsfähigkeit:	kurzfristig erhaltungsfähig
Handlungsbedarf:	Eingehende Untersuchung (erledigt am 06.011.2023), Rückschnitt auf Hochtorso mit 3 m Höhe (3 Monate)
Kontrollintervall:	jährlich

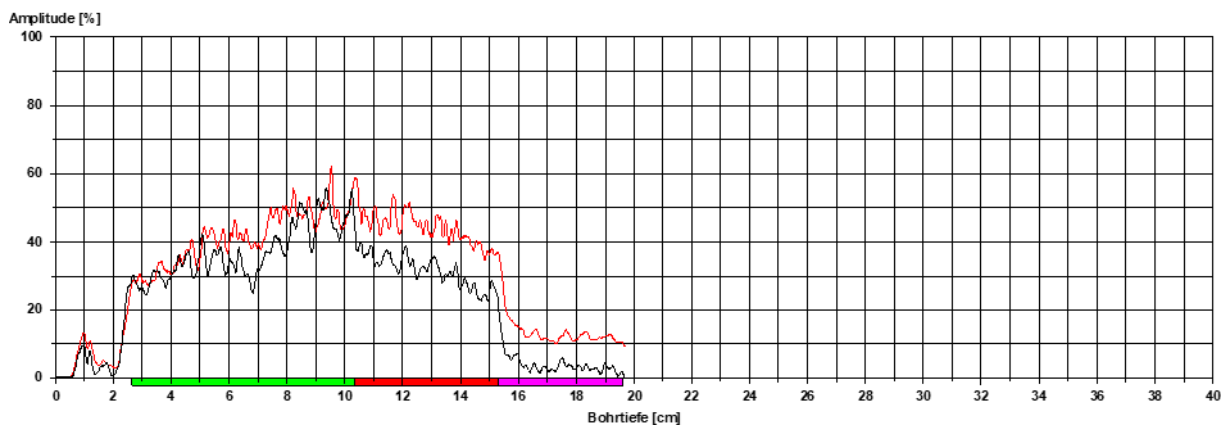
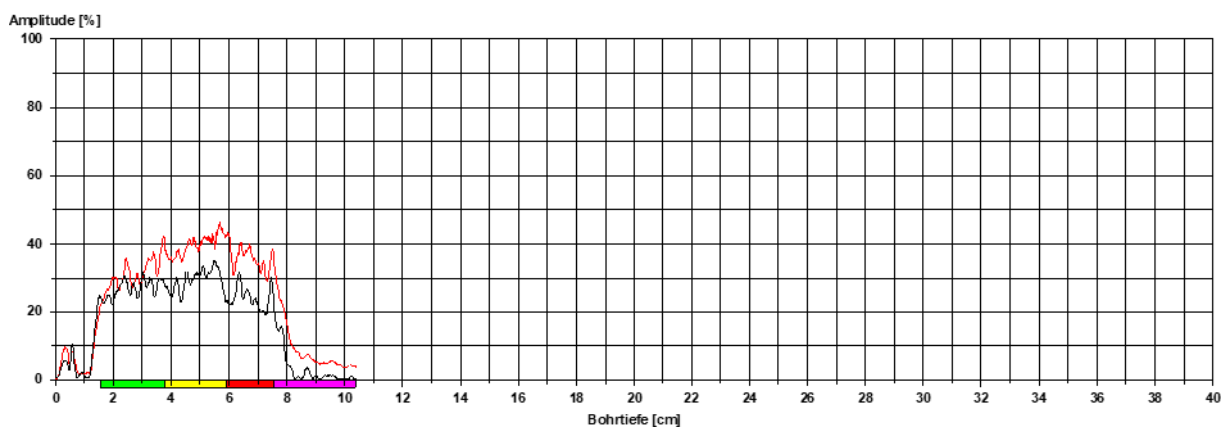
Da der Baum mehrere Habitatstrukturen aufweist, die aus Artenschutzgründen möglichst erhalten werden sollen, der Baum aber gleichzeitig starke Zersetzungserscheinungen aufweist, wurde der Baum mit Hilfe von Bohrwiderstandsmessungen untersucht. Am Hauptstämmling gibt es lediglich am Stammfuß noch nennenswertes, intaktes Holz. Der Hauptstämmling muss daher in 3 m Höhe auf einen Hochtorso eingekürzt werden.

Abbildung 89: Bohrung 2 in ca. 0,7 m Höhe aus östlicher Richtung.

Abbildung 90: Bohrung 3 in ca. 1,2 m Höhe aus östlicher Richtung.

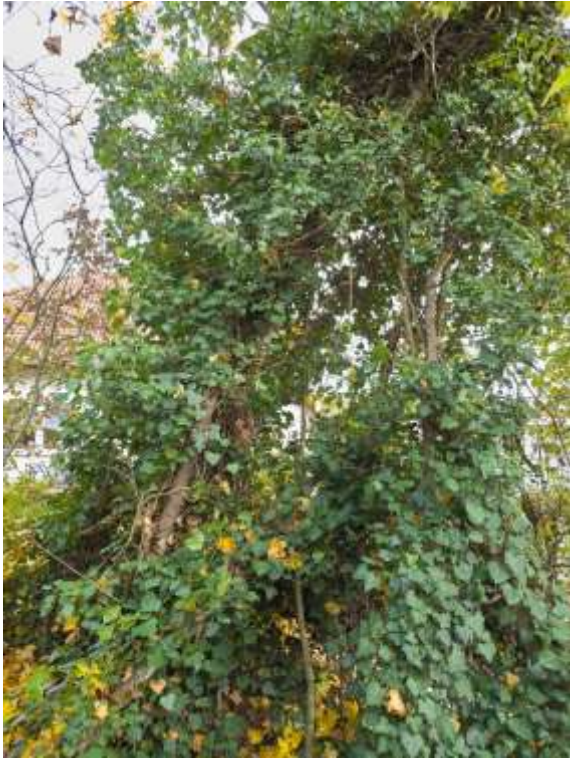
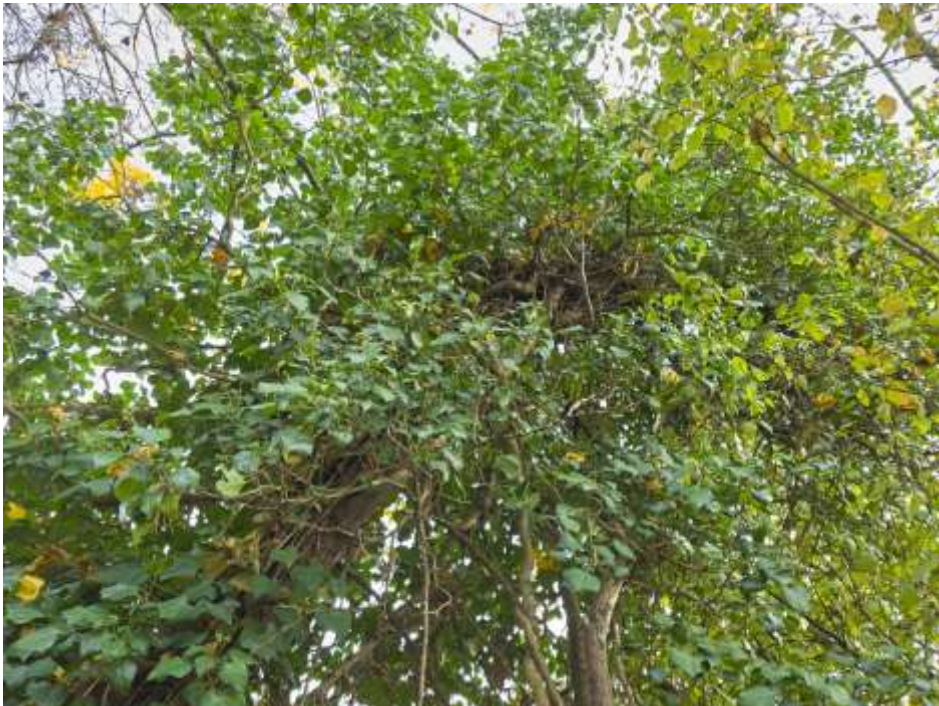
Zustand:	stärker geschädigt
Artenschutz:	Efeubewuchs
Verkehrssicherheit:	nicht gegeben
Erhaltungsfähigkeit:	nicht erhaltungsfähig
Handlungsbedarf:	Rückschnitt auf Hochtorso in 3 m Höhe (3 Monate)
Kontrollintervall:	jährlich

Abbildung 91: Gesamtansicht von Baum 626.

Abbildung 92: Efeubewachsene Krone von Baum 626.
