Gutachten – Nr.: 23069

**Baumschutzkonzept für den Bau eines EDEKA-
Marktes in Bad Sobernheim**

Rüdesheim am Rhein, 22.11.2023

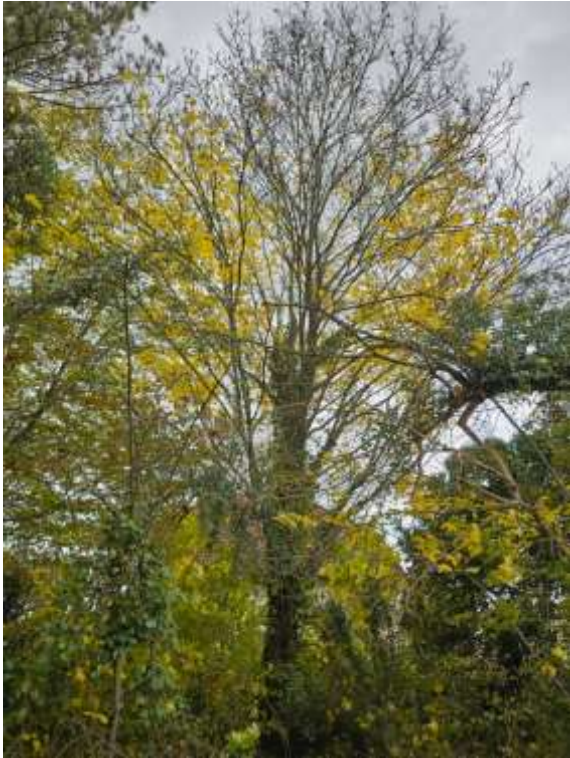
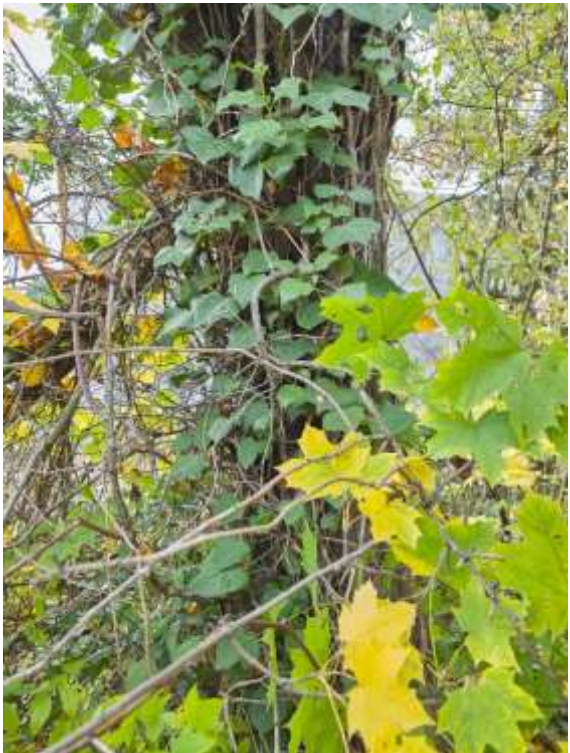
Zustand:	gesund / leicht geschädigt
Artenschutz:	Efeubewuchs
Verkehrssicherheit:	nicht gegeben
Erhaltungsfähigkeit:	langfristig erhaltungsfähig
Handlungsbedarf:	Totholzbeseitigung (3 Monate)
Kontrollintervall:	2 Jahre

Abbildung 93: Gesamtansicht von Baum 628.

Abbildung 94: Stammfuß von Baum 628.

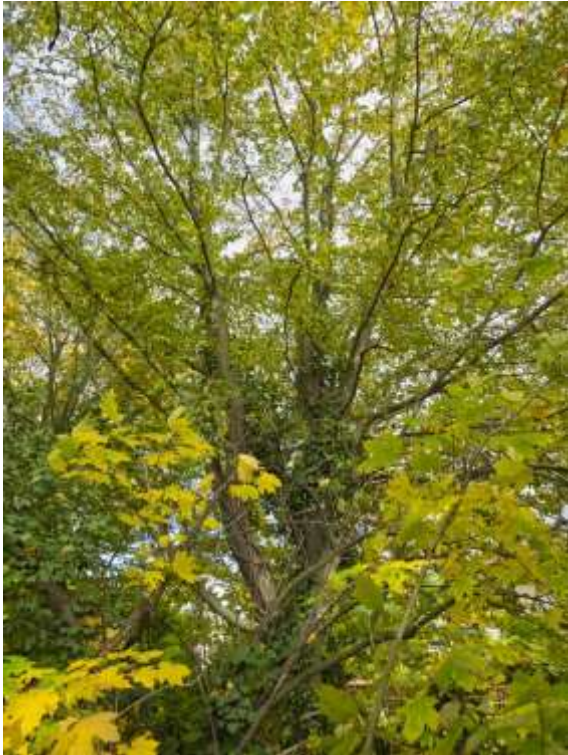
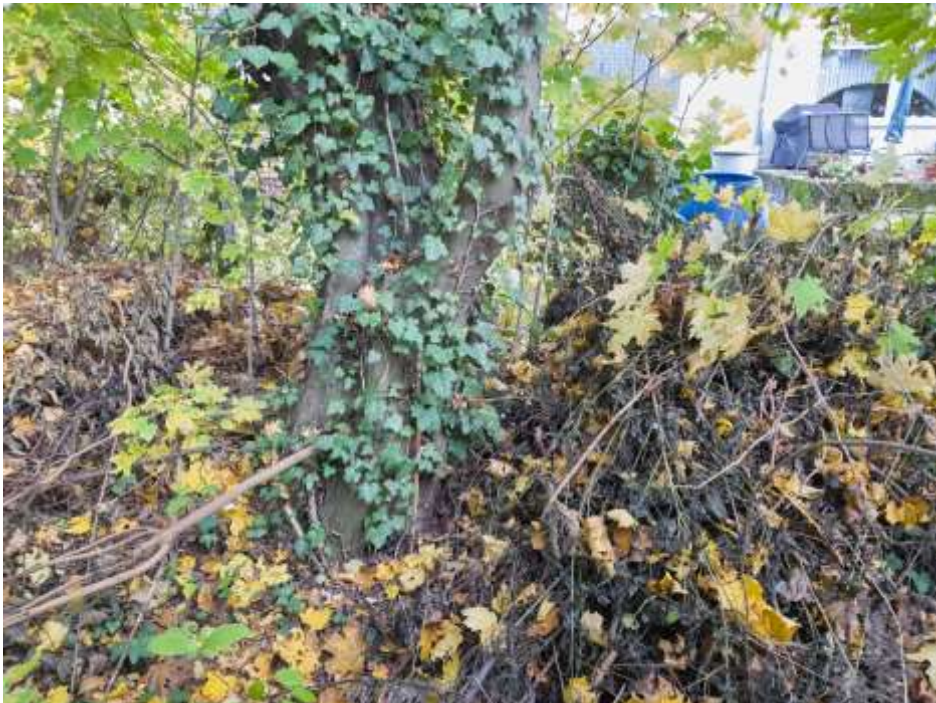
Zustand:	stärker geschädigt
Artenschutz:	Efeubewuchs
Verkehrssicherheit:	nicht gegeben
Erhaltungsfähigkeit:	langfristig erhaltungsfähig
Handlungsbedarf:	Totholzbeseitigung, Grünabfälle im Kronentraufbereich beseitigen (3 Monate)
Kontrollintervall:	jährlich

Abbildung 95: Gesamtansicht von Baum 629.

Abbildung 96: Grünabfälle am Stammfuß von Baum 629.

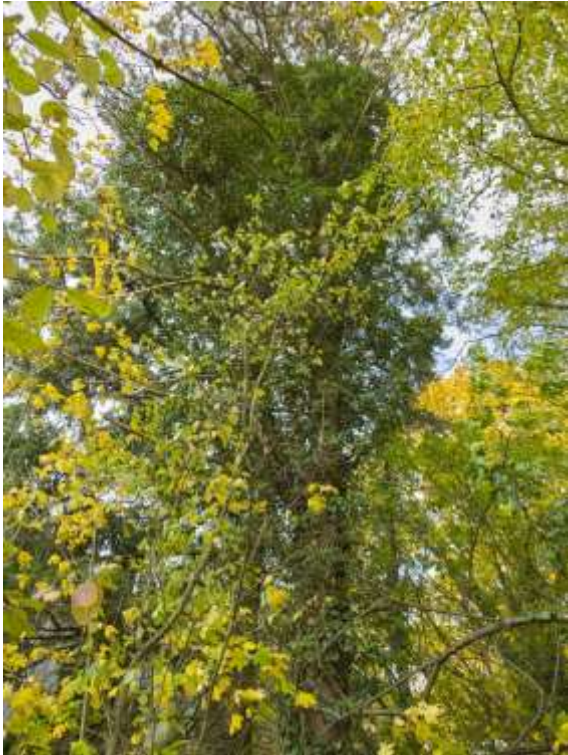
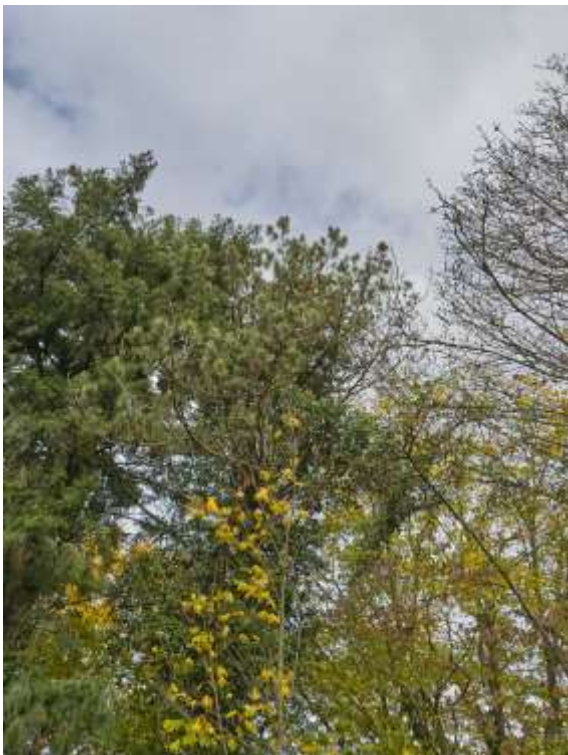
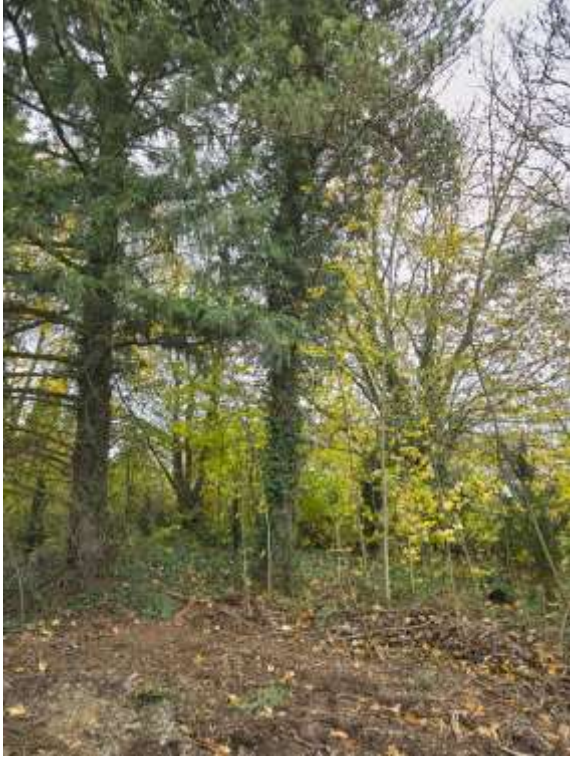
Zustand:	stärker geschädigt
Artenschutz:	Efeubewuchs
Verkehrssicherheit:	nicht gegeben
Erhaltungsfähigkeit:	mittelfristig erhaltungsfähig
Handlungsbedarf:	Totholzbeseitigung, Efeu entfernen (3 Monate)
Kontrollintervall:	jährlich

Abbildung 97: Gesamtansicht von Baum 630.

Abbildung 98: Verlichtete Krone an Baum 630.

Abbildung 99: Eingriffe im Kronentraufbereich von Baum 630.

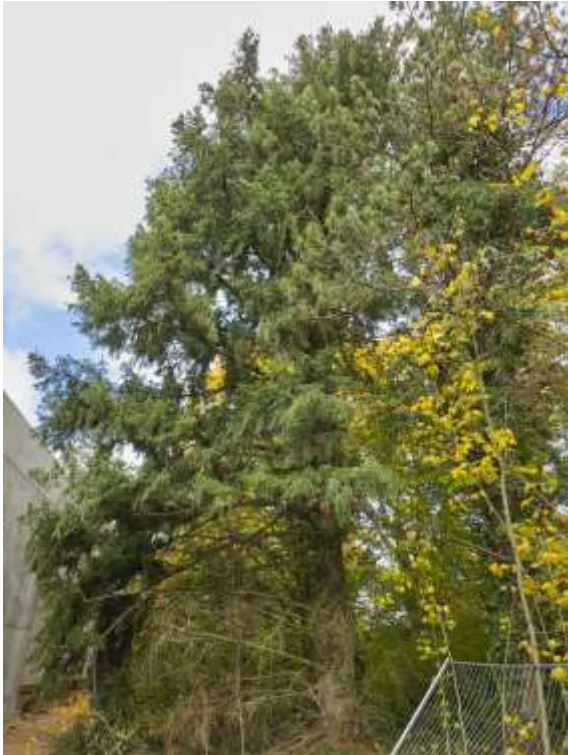
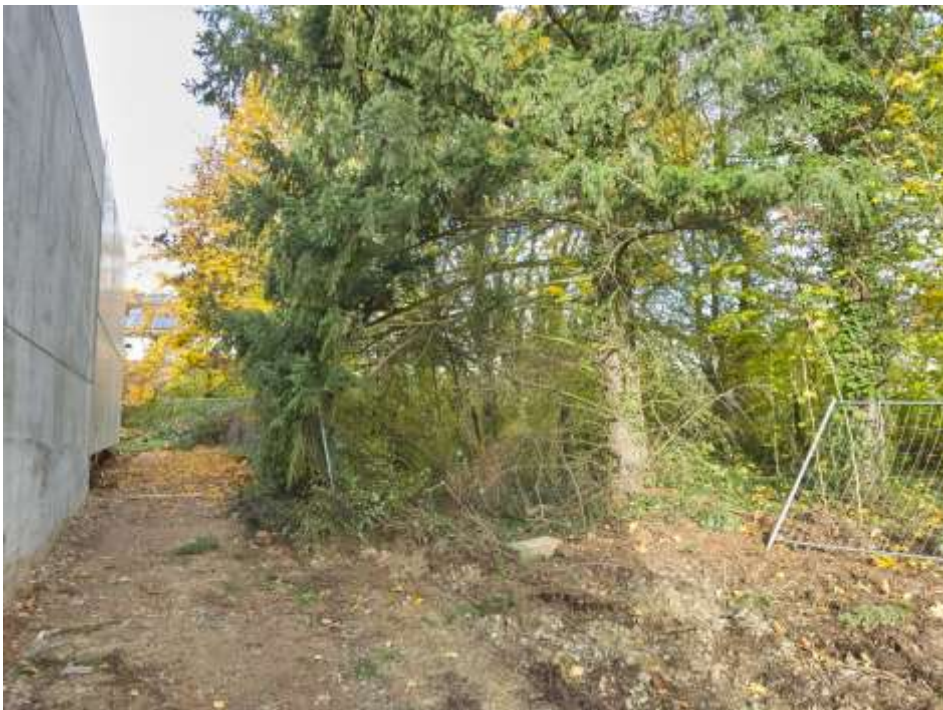
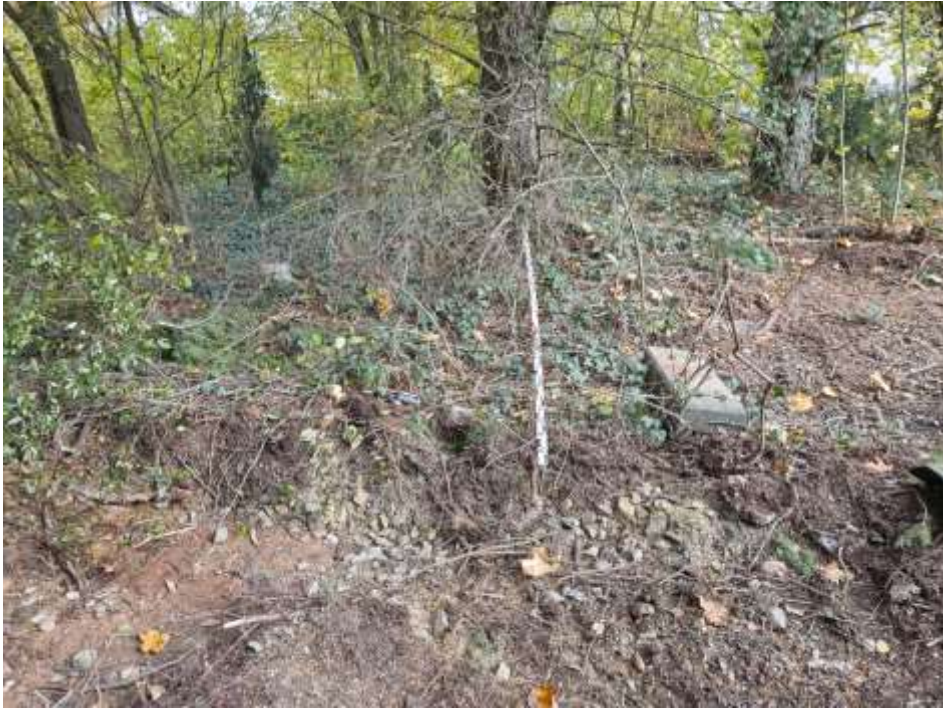
Krone:	Totholz, geringer Efeubewuchs
Stamm:	geringer Efeubewuchs
Stammfuß/Wurzelanläufe:	geringer Efeubewuchs
Wurzelbereich:	Eingriffe in den Boden im Kronentraufbereich bis auf 2,8 m an den Stammfuß heran, Abriss von zahlreichen Fein- und Schwachwurzeln
Standort:	---

Zustand:	gesund / leicht geschädigt
Artenschutz:	---
Verkehrssicherheit:	nicht gegeben
Erhaltungsfähigkeit:	langfristig erhaltungsfähig
Handlungsbedarf:	Totholzbeseitigung, Efeu entfernen (6 Monate)
Kontrollintervall:	2 Jahre

Abbildung 100: Gesamtansicht von Baum 631.

Abbildung 101: Eingriffe im Kronentraufbereich von Baum 631.

Abbildung 102: Eingriffe im Kronentraufbereich von Baum 631.

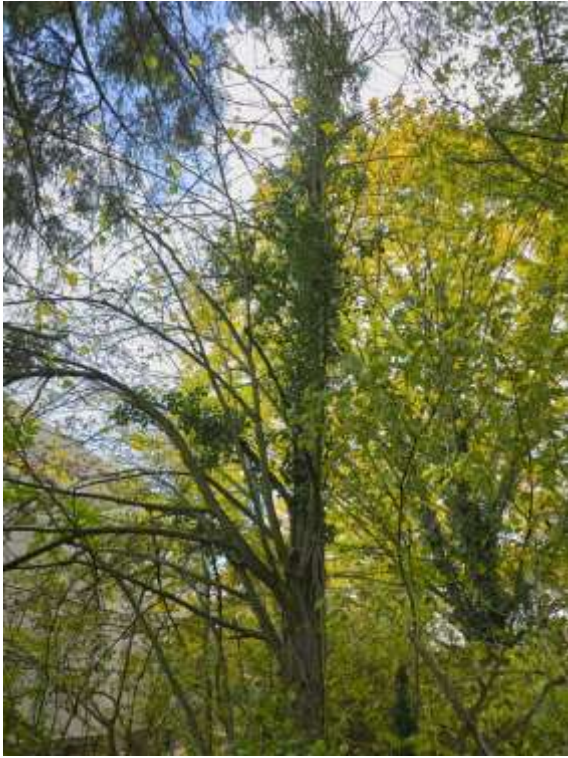
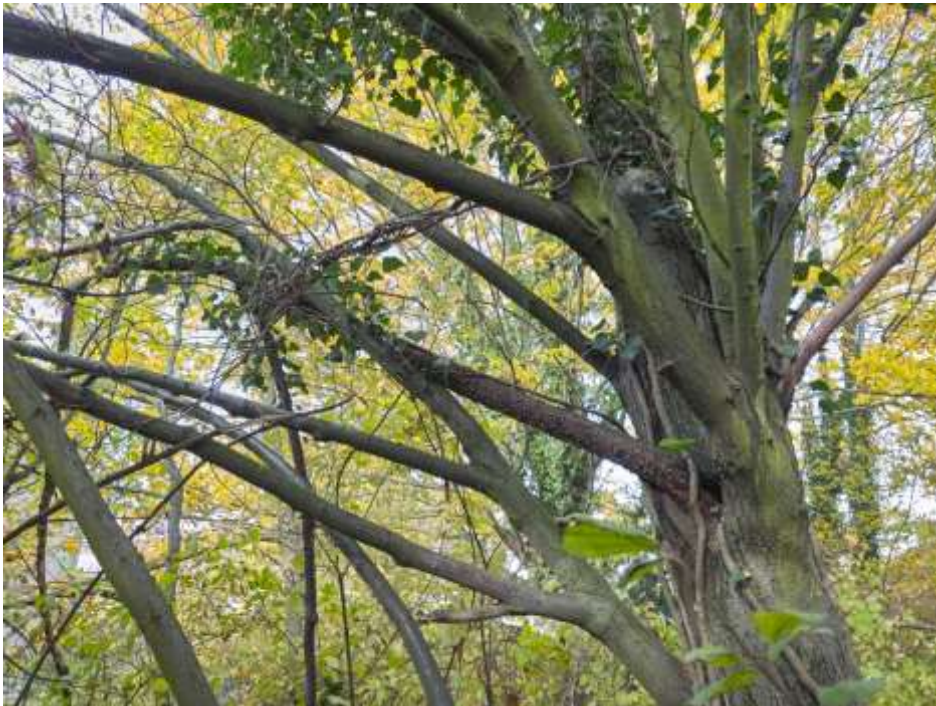
Zustand:	gesund / leicht geschädigt
Artenschutz:	Efeubewuchs
Verkehrssicherheit:	nicht gegeben
Erhaltungsfähigkeit:	langfristig erhaltungsfähig
Handlungsbedarf:	Totholzbeseitigung, Efeu entfernen (3 Monate)
Kontrollintervall:	2 Jahre

Abbildung 103: Gesamtansicht von Baum 632.

Abbildung 104: Totholzbildung an Baum 632.

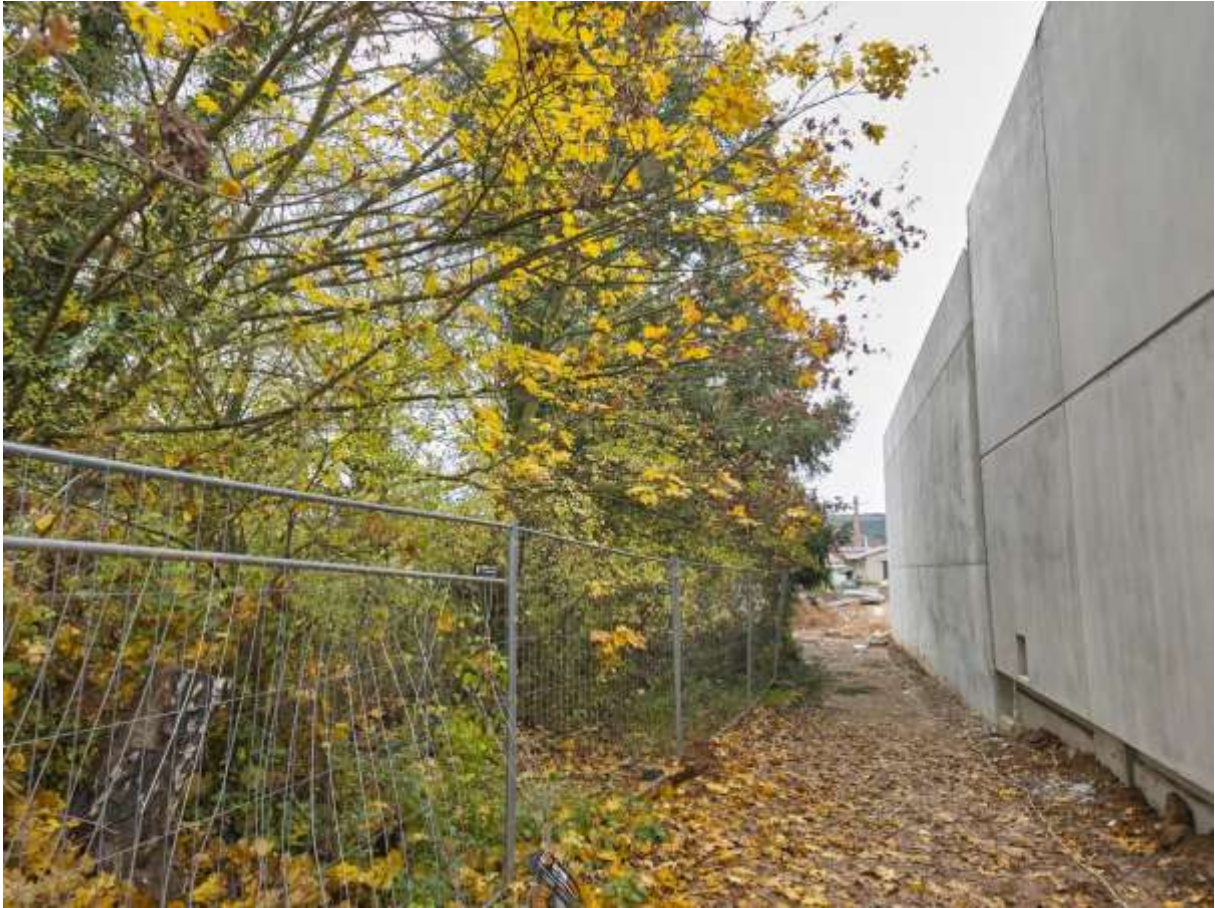
Abbildung 105: Standort mit Eingriffen im Boden an Baum 632, 634, 635 und 638.

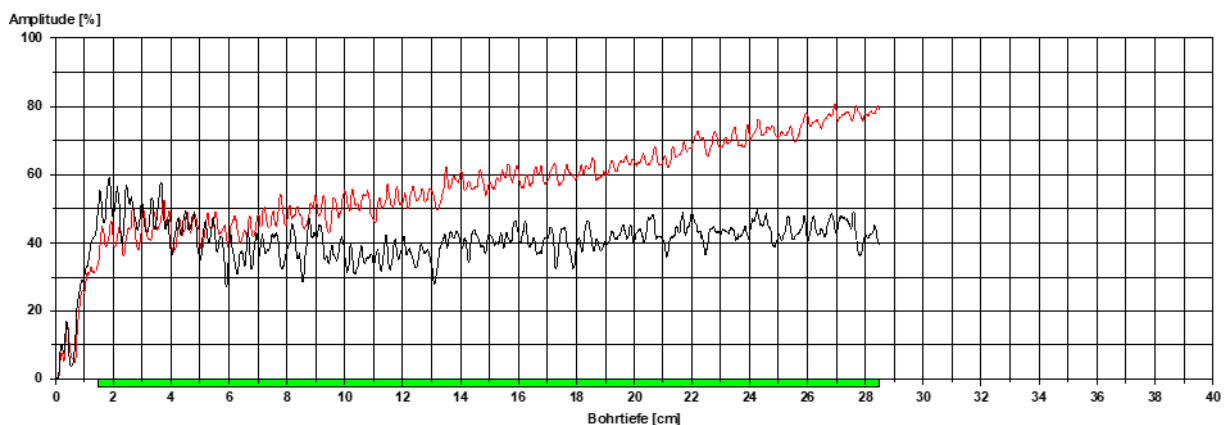
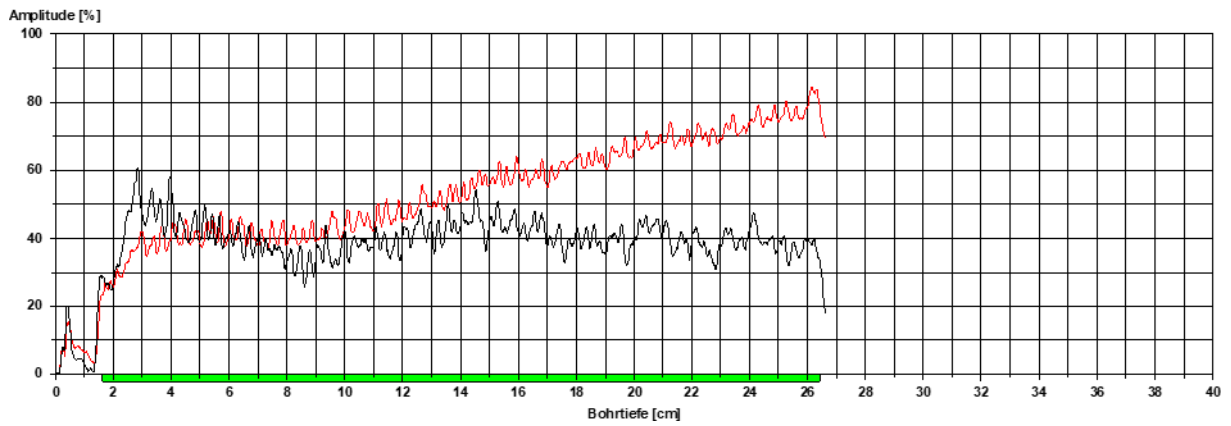
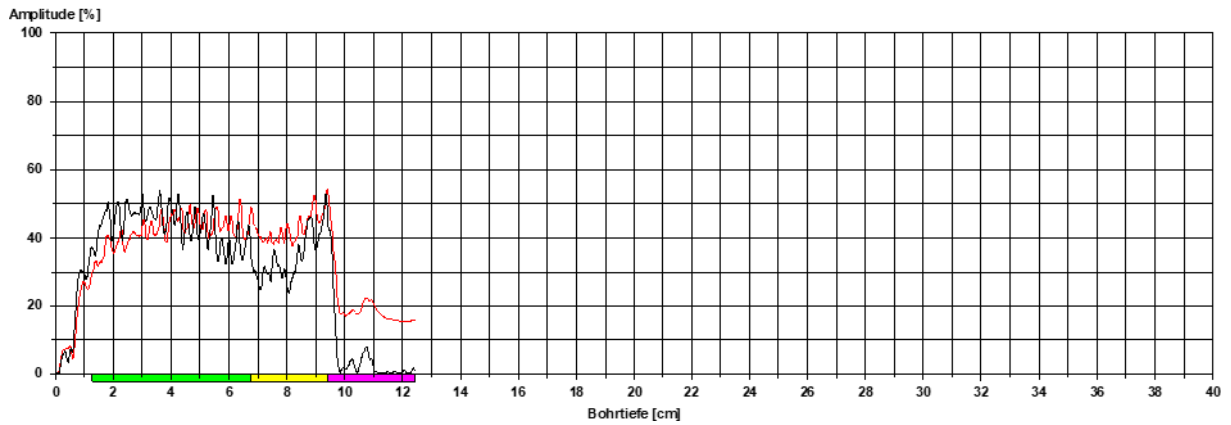
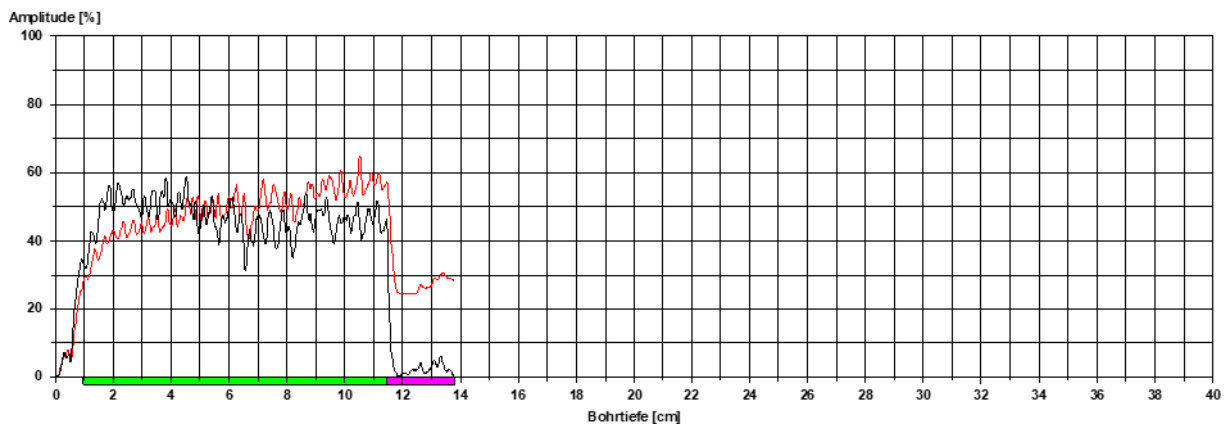
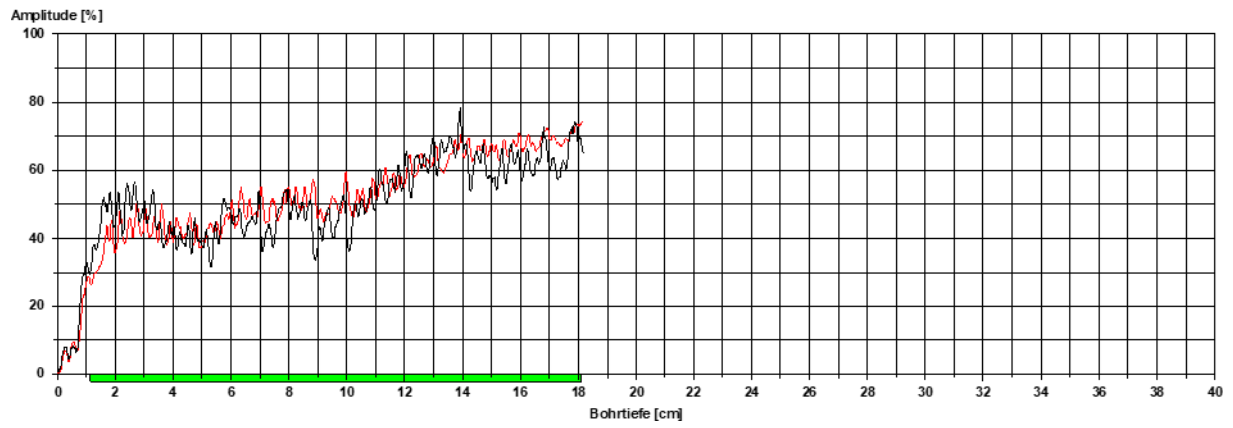
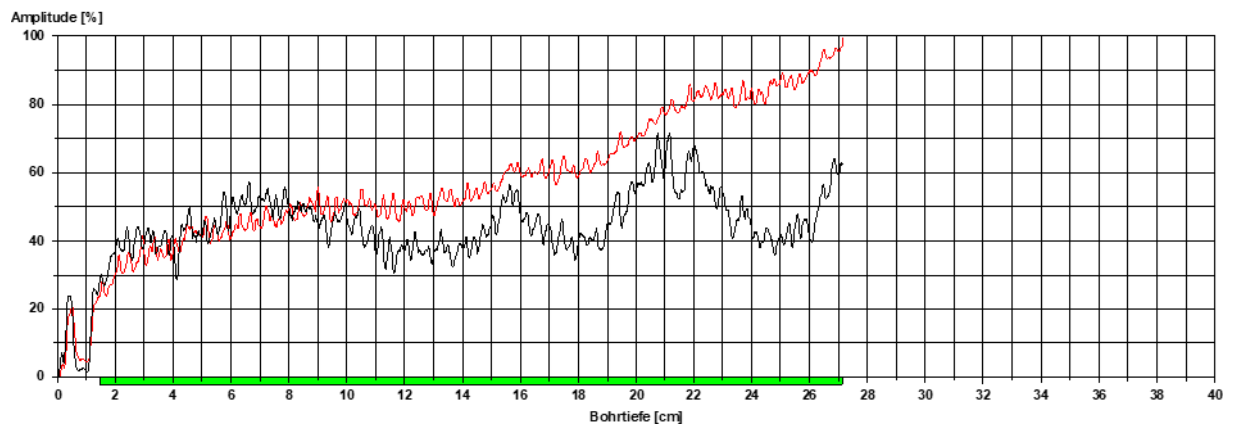
Aufgrund sehr großer Astungswunden und Einfaulungen vom Stammfuß bis zum Stammkopf wurde der Baum mit Hilfe von Bohrwiderstandsmessungen untersucht. Der Stammfuß weist zwischen den Wunden noch viel intaktes Holz auf und ist bruchstabil. Der nordöstliche Stämmeling (oberhalb der Wassertasche und einer Einfaulung) ist dagegen nur noch schlecht angebunden und muss um ca. 1,5 m entlastet werden. An den anderen beprobten Stellen am Stammkopf ist noch genügend intaktes Holz vorhanden.

Abbildung 107: Bohrung 2 am Stammfuß aus östlicher Richtung.

Abbildung 108: Bohrung 3 am Stammfuß aus nördlicher Richtung.

Abbildung 109: Bohrung 4 am Stammkopf aus nordöstlicher Richtung.

Abbildung 110: Bohrung 5 am Stammkopf aus westlicher Richtung.

Abbildung 111: Bohrung 6 am Stammkopf aus südlicher Richtung.

Abbildung 112: Bohrung 7 am Stammkopf aus westlicher Richtung.

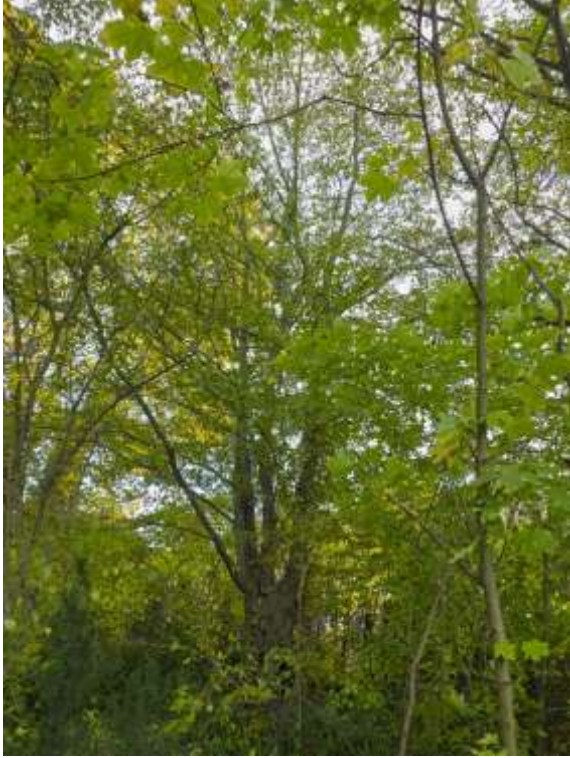
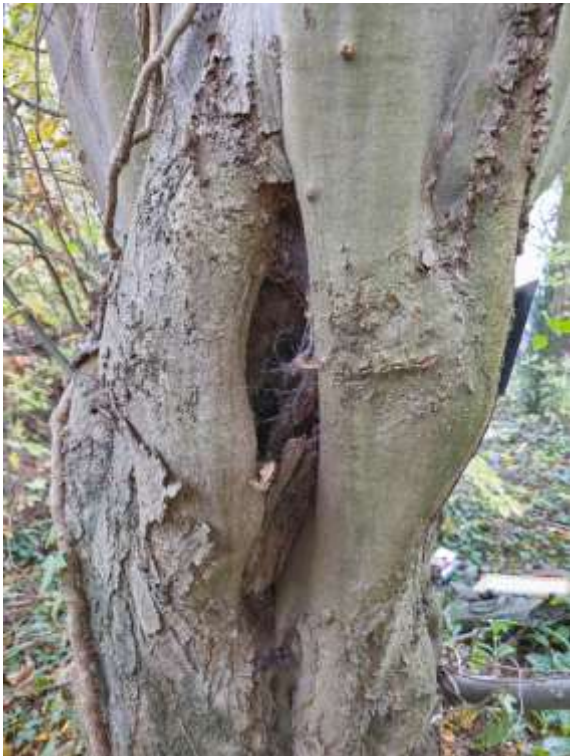
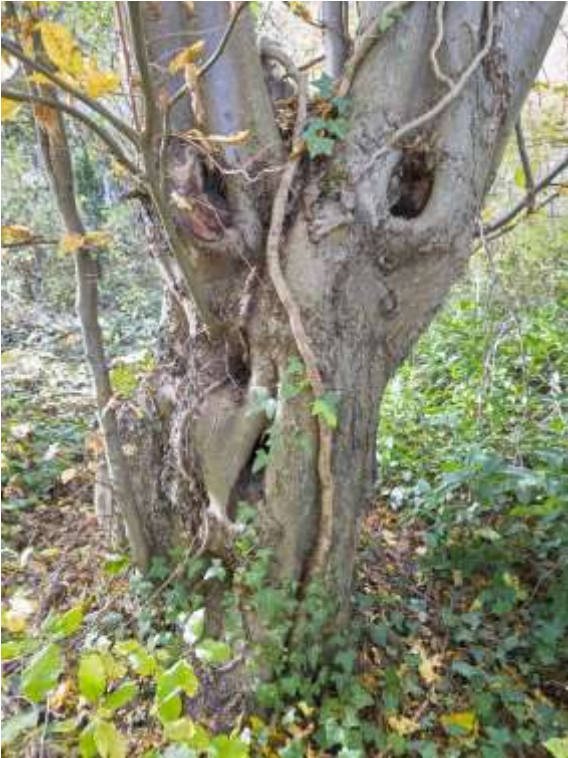
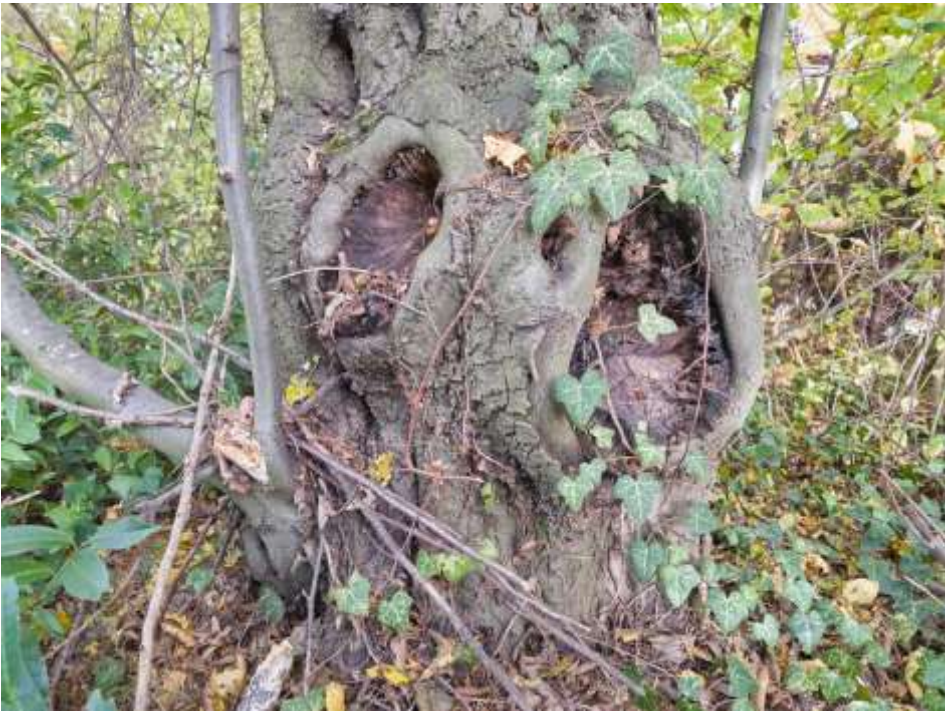
Zustand:	stärker geschädigt
Artenschutz:	Höhlung, Wassertasche und Faulstellen mit Höhlenbildungspotential
Verkehrssicherheit:	nicht gegeben
Erhaltungsfähigkeit:	langfristig erhaltungsfähig
Handlungsbedarf:	Eingehende Untersuchung (erledigt am 05.11.2023), Einkürzung des nordöstlichen Stämmllings um 1,5 m und Angleichung der restlichen Krone (3 Monate)
Kontrollintervall:	jährlich

Abbildung 113: Gesamtansicht von Baum 633.

Abbildung 114: Eingefaulte Kappstelle an Baum 633.

Abbildung 115: Kappstellen und Wassertasche an Baum 633.

Abbildung 116: Kappstellen an Baum 633.

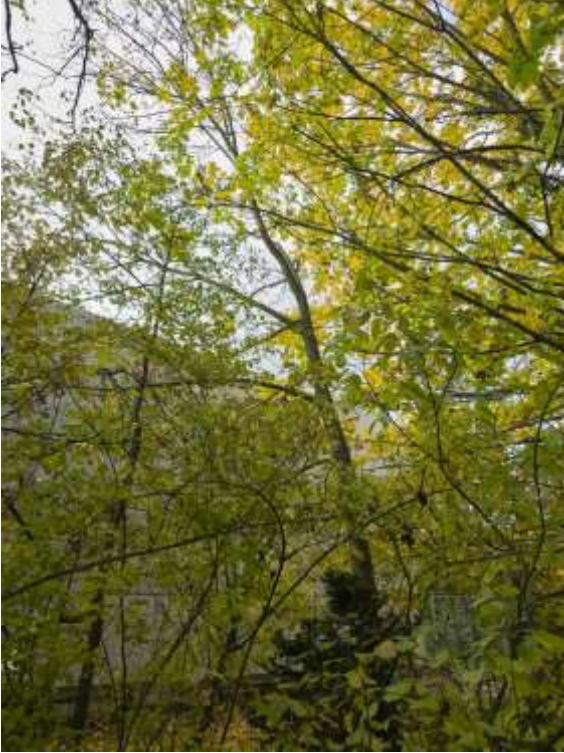
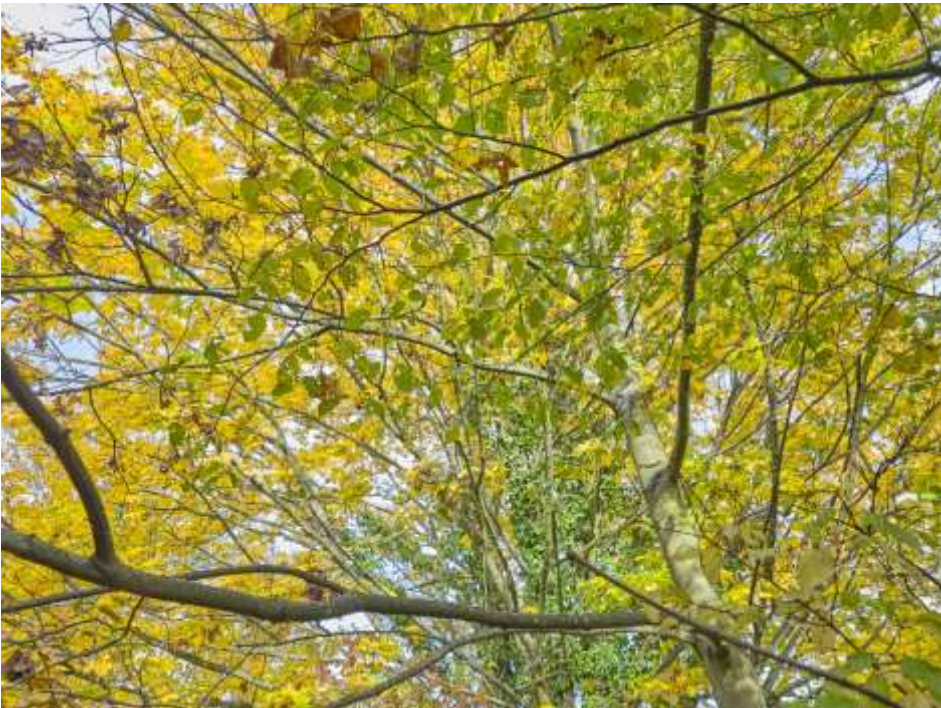
Zustand:	gesund / leicht geschädigt
Artenschutz:	---
Verkehrssicherheit:	gegeben
Erhaltungsfähigkeit:	langfristig erhaltungsfähig
Handlungsbedarf:	---
Kontrollintervall:	2 Jahre

Abbildung 117: Gesamtansicht von Baum 634.

Abbildung 118: Einseitige Krone an Baum 634.

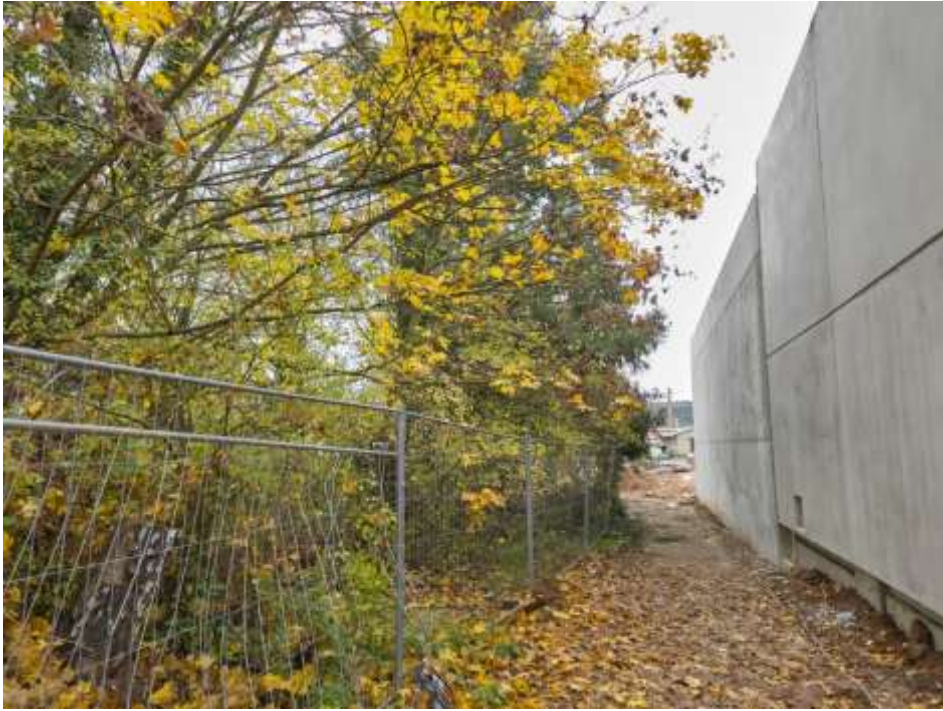
Abbildung 119: Standort mit Eingriffen im Boden an Baum 632, 634, 635 und 638.

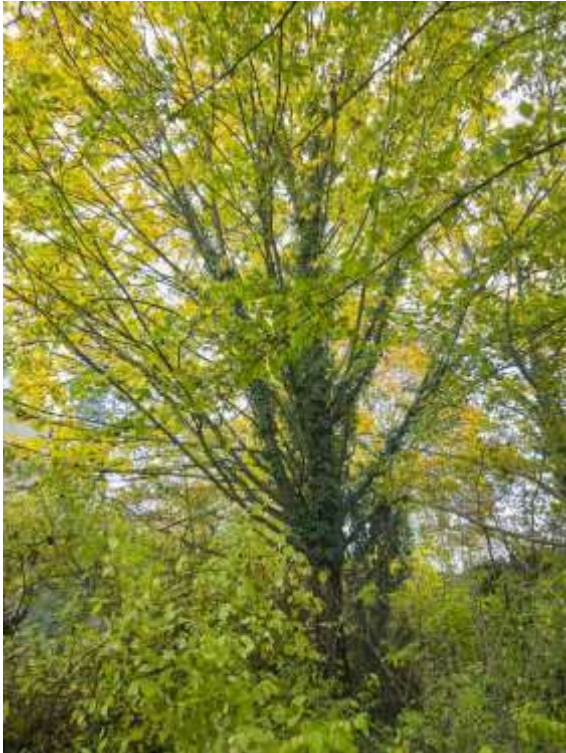
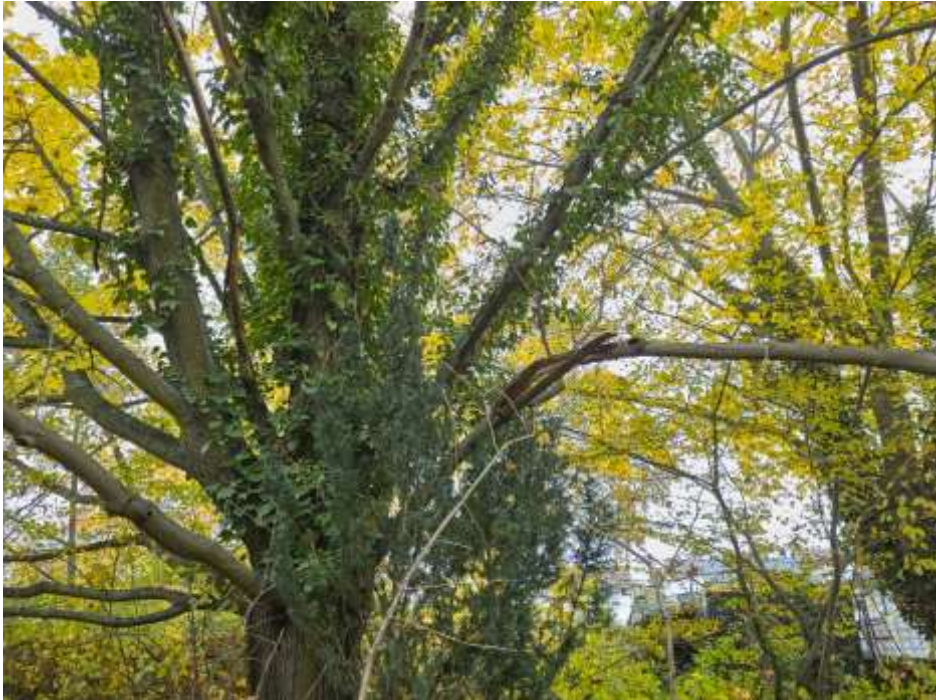
Zustand:	gesund /leicht geschädigt
Artenschutz:	Efeubewuchs
Verkehrssicherheit:	nicht gegeben
Erhaltungsfähigkeit:	langfristig erhaltungsfähig
Handlungsbedarf:	Kronenpflege (3 Monate)
Kontrollintervall:	2 Jahre

Abbildung 120: Gesamtansicht von Baum 635.

Abbildung 121: Totholz und angebrochener Ast an Baum 635.

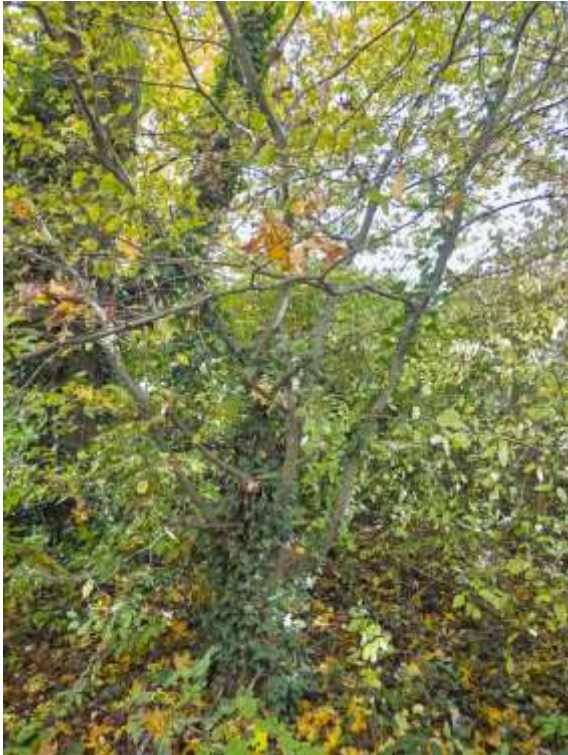
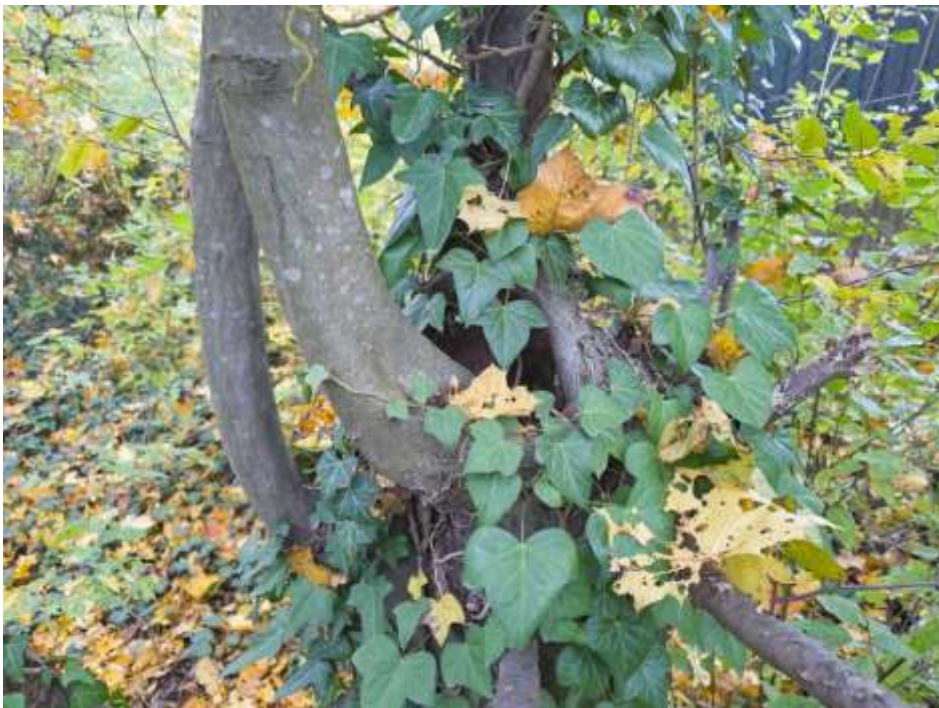
Zustand:	stärker geschädigt
Artenschutz:	Höhlung und Faulstellen
Verkehrssicherheit:	gegeben
Erhaltungsfähigkeit:	langfristig erhaltungsfähig
Handlungsbedarf:	---
Kontrollintervall:	jährlich

Abbildung 123: Gesamtansicht von Baum 636.

Abbildung 124: Eingefaltete Kappstelle an Baum 636.

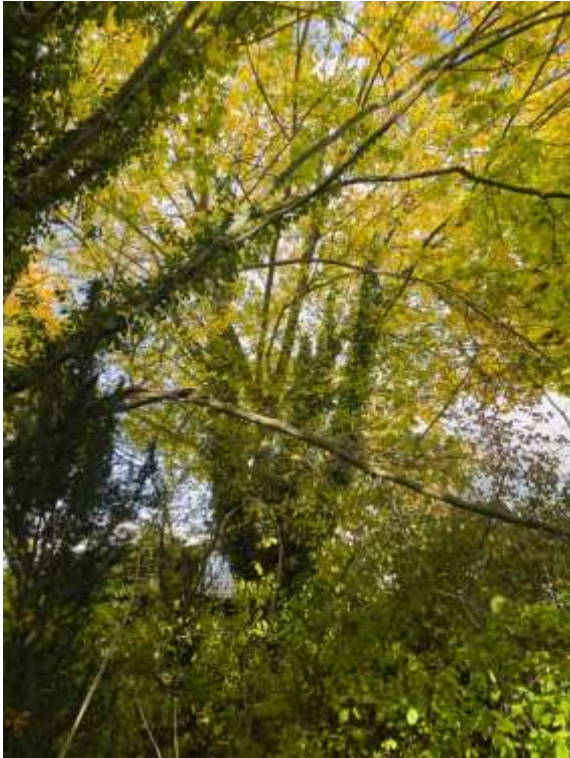
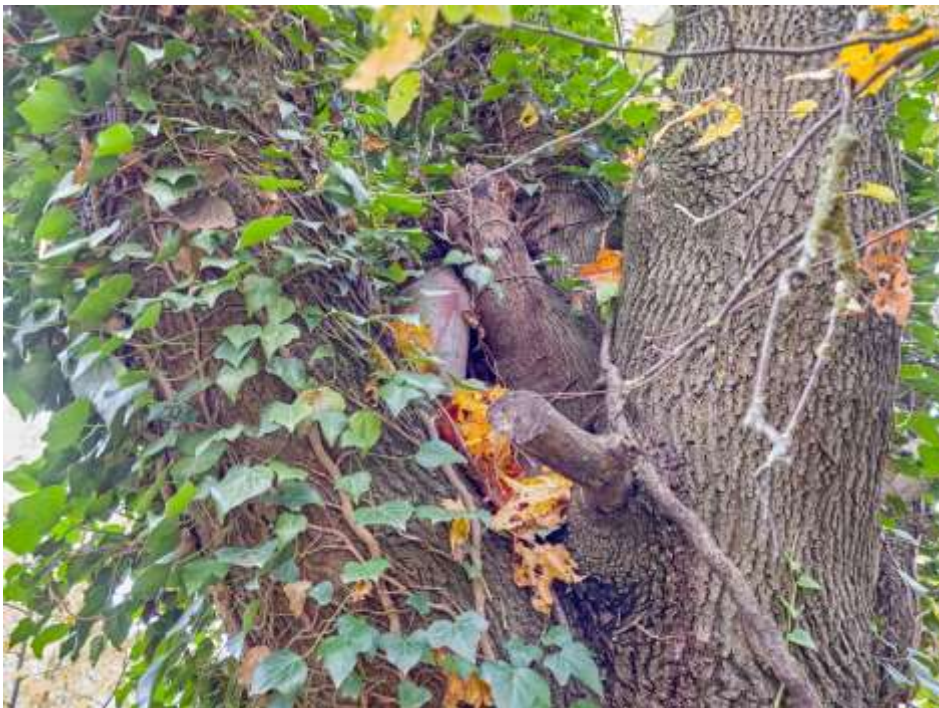
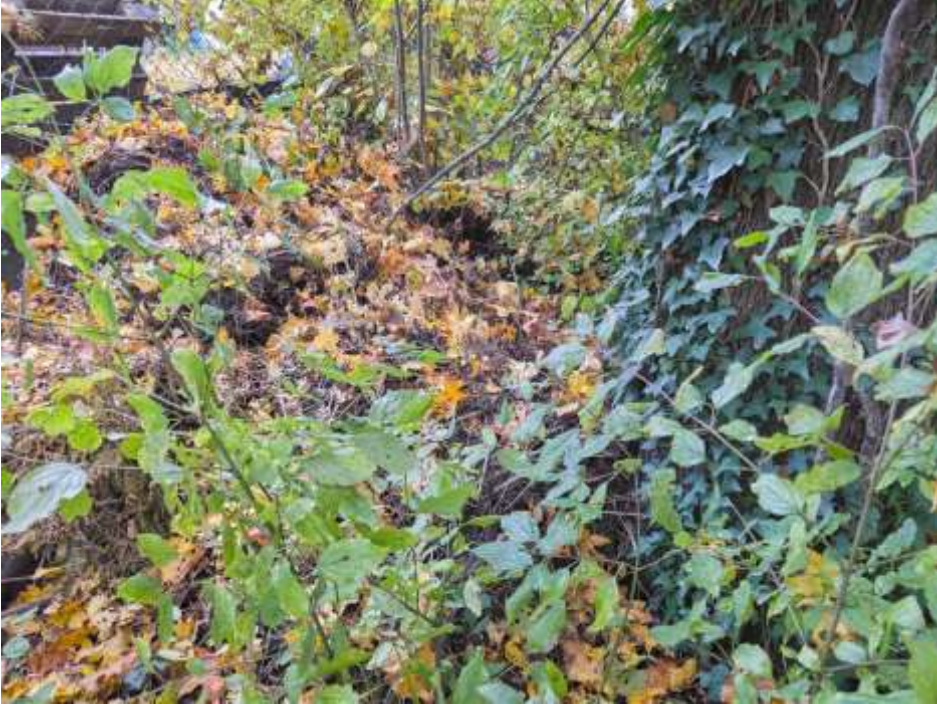
Zustand:	gesund / leicht geschädigt
Artenschutz:	Efeubewuchs
Verkehrssicherheit:	nicht gegeben
Erhaltungsfähigkeit:	langfristig erhaltungsfähig
Handlungsbedarf:	Kronenpflege, Efeu entfernen, Grünschnittabfälle entfernen (3 Monate)
Kontrollintervall:	jährlich

Abbildung 125: Gesamtansicht von Baum 637.

Abbildung 126: Stammkopf mit Mehrfachverzweiselung und Astungsstummel an Baum 637.

Abbildung 127: Grünschnittabfälle im Kronentraufbereich von Baum 637.

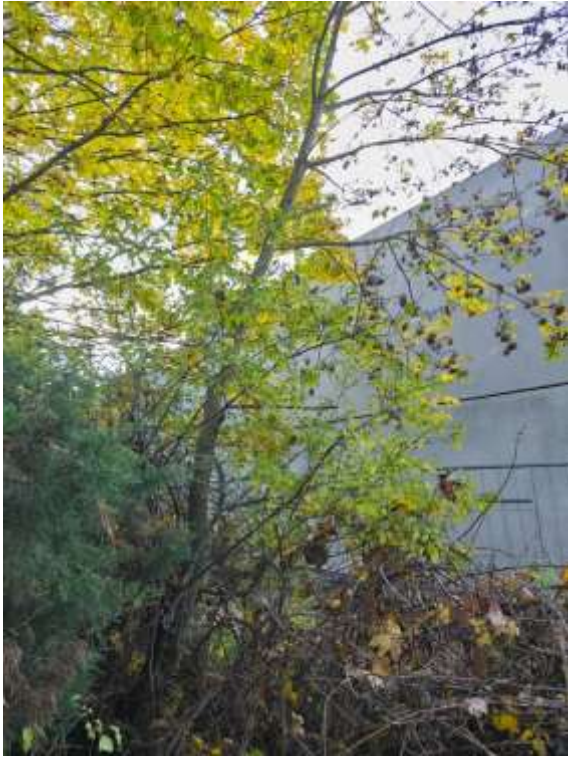
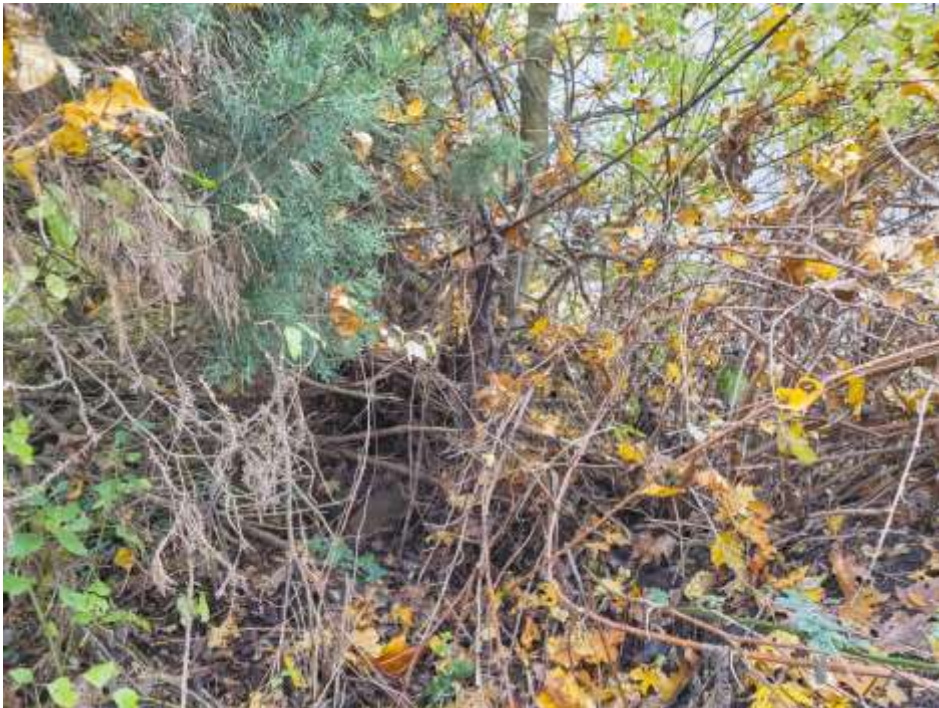
Zustand:	gesund / leicht geschädigt
Artenschutz:	---
Verkehrssicherheit:	gegeben
Erhaltungsfähigkeit:	langfristig erhaltungsfähig
Handlungsbedarf:	Aufschüttung entfernen (6 Wochen)
Kontrollintervall:	2 Jahre

Abbildung 128: Gesamtansicht von Baum 638.

Abbildung 129: Aufschüttung im Kronentraufbereich von Baum 638.

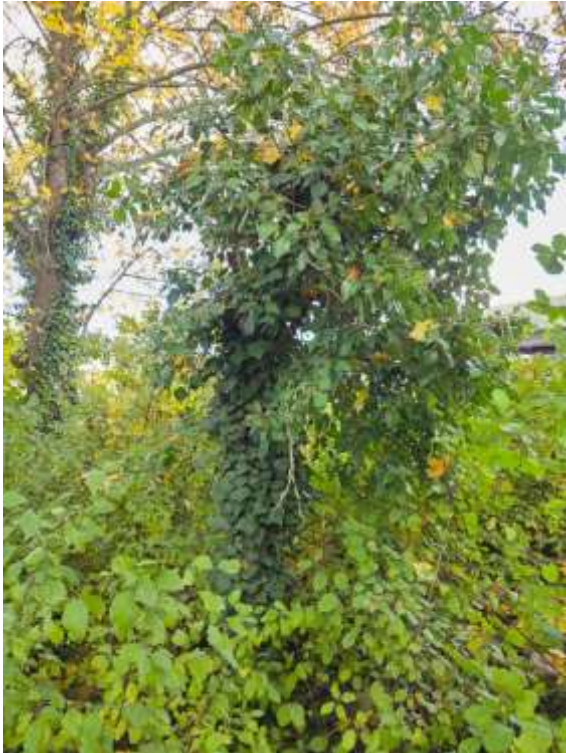
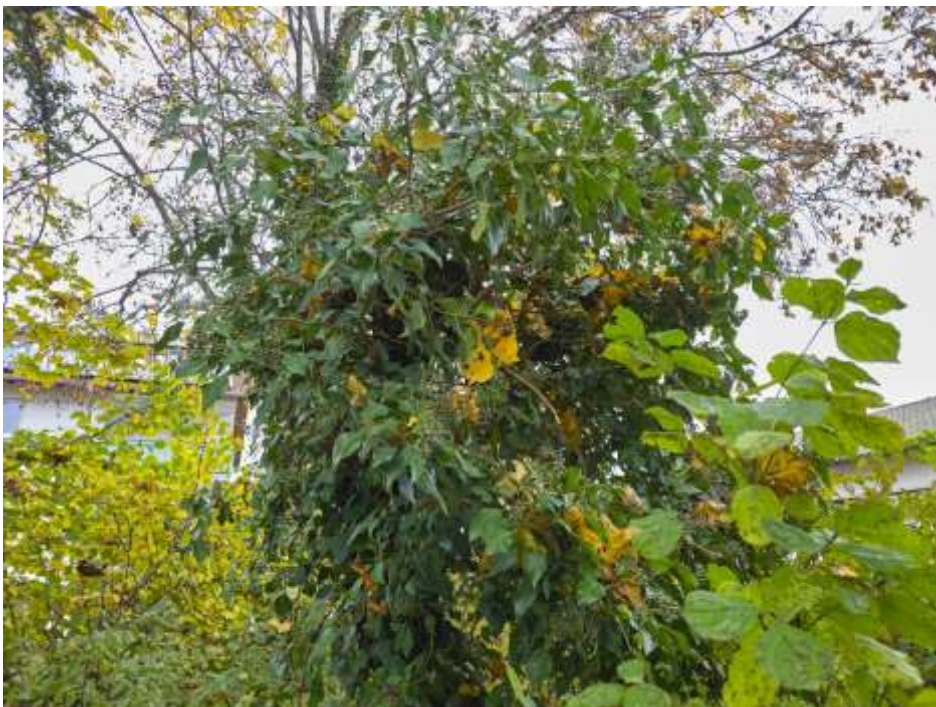
Zustand:	stärker geschädigt
Artenschutz:	stehendes Totholz
Verkehrssicherheit:	nicht gegeben (kein Gefahrenbaum)
Erhaltungsfähigkeit:	kurzfristig erhaltungsfähig
Handlungsbedarf:	--- (kein Gefahrenbaum)
Kontrollintervall:	jährlich

Abbildung 130: Gesamtansicht von Baum 639.

Abbildung 131: Krone aus Efeu an Baum 639.

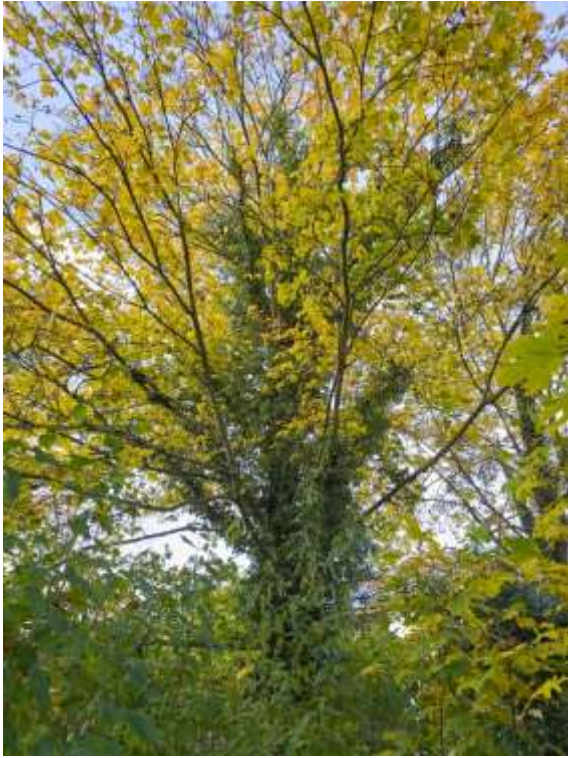
Zustand:	gesund /leicht geschädigt
Artenschutz:	Efeubewuchs
Verkehrssicherheit:	nicht gegeben
Erhaltungsfähigkeit:	langfristig erhaltungsfähig
Handlungsbedarf:	Kronenpflege (3 Monate)
Kontrollintervall:	2 Jahre

Abbildung 132: Gesamtansicht von Baum 640.

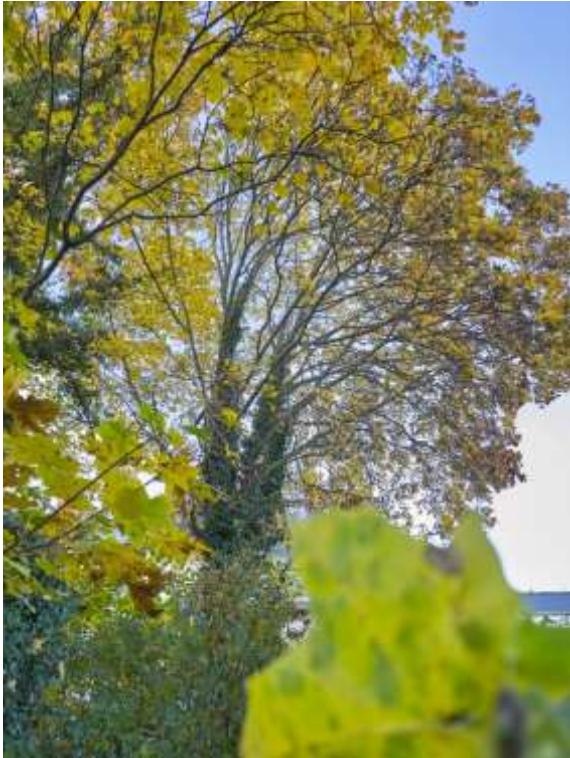
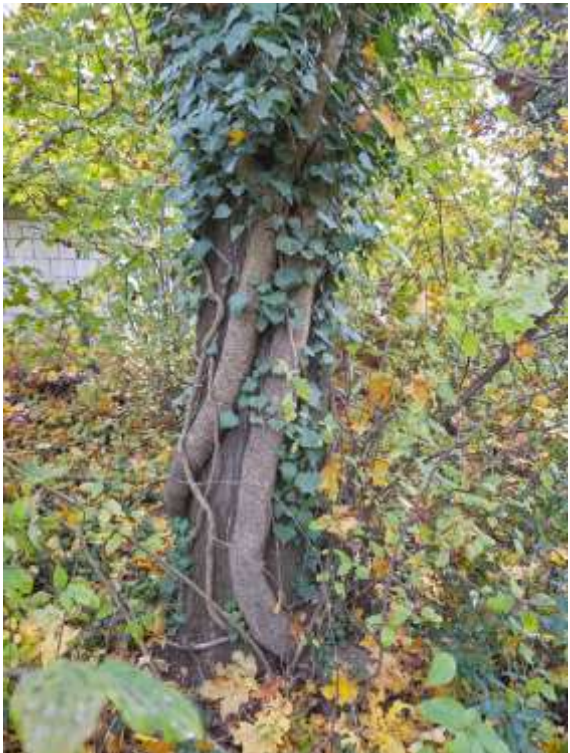
Zustand:	gesund /leicht geschädigt
Artenschutz:	Efeubewuchs
Verkehrssicherheit:	gegeben
Erhaltungsfähigkeit:	langfristig erhaltungsfähig
Handlungsbedarf:	---
Kontrollintervall:	2 Jahre

Abbildung 134: Gesamtansicht von Baum 641.

Abbildung 135: Starker Efeubewuchs am Stammfuß von Baum 641.
