Gutachten – Nr.: 23069

**Baumschutzkonzept für den Bau eines EDEKA-
Marktes in Bad Sobernheim**

Rüdesheim am Rhein, 22.11.2023

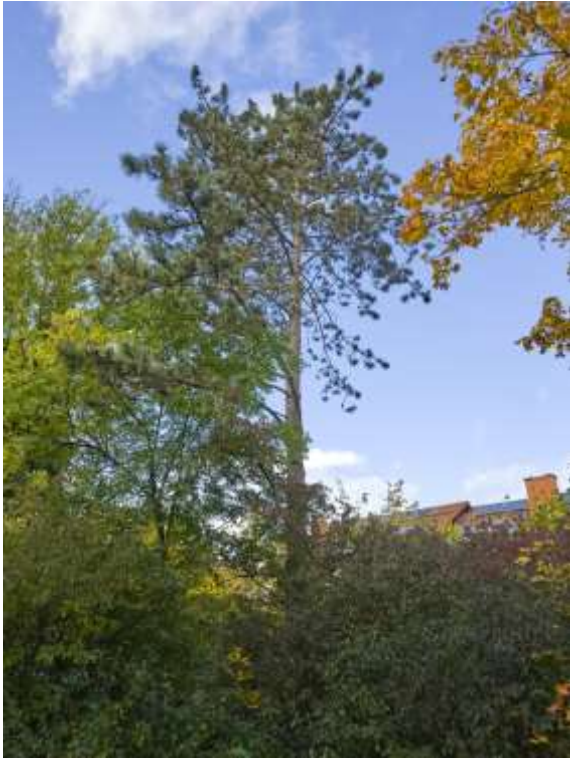
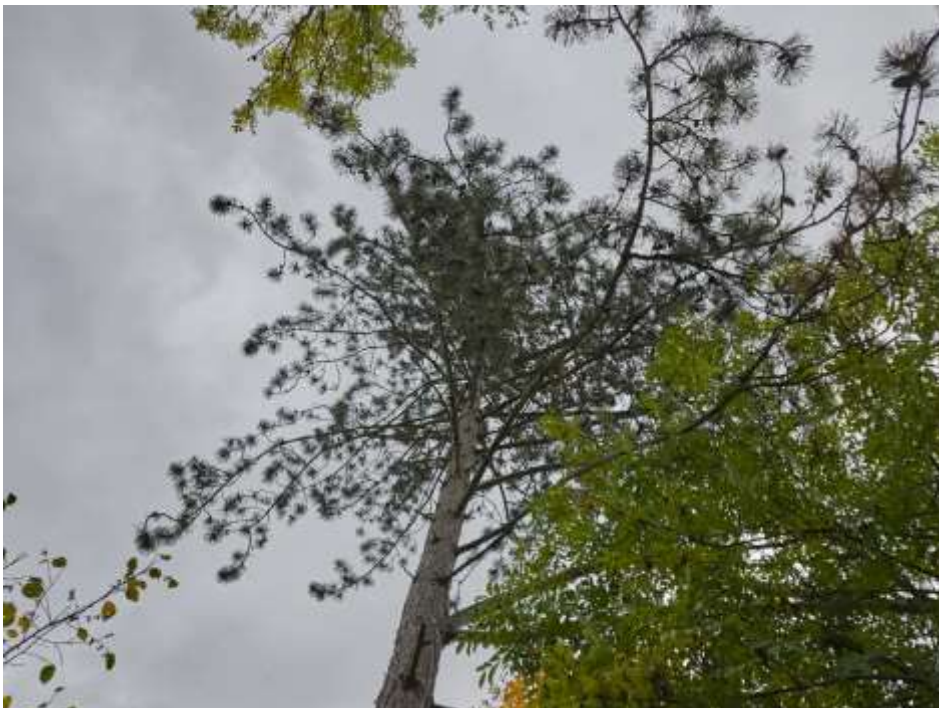
Zustand:	stärker geschädigt
Artenschutz:	---
Verkehrssicherheit:	gegeben
Erhaltungsfähigkeit:	kurz- bis mittelfristig erhaltungsfähig
Handlungsbedarf:	---
Kontrollintervall:	jährlich

Abbildung 137: Schütterere Krone an Baum 642.

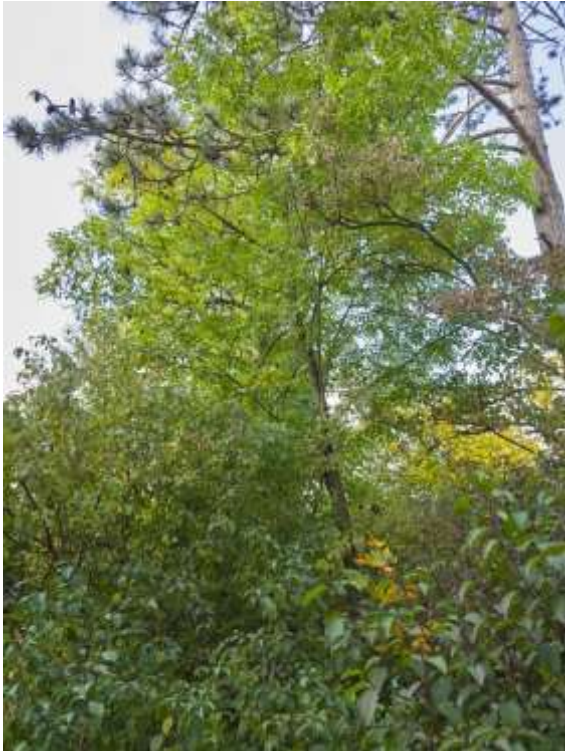
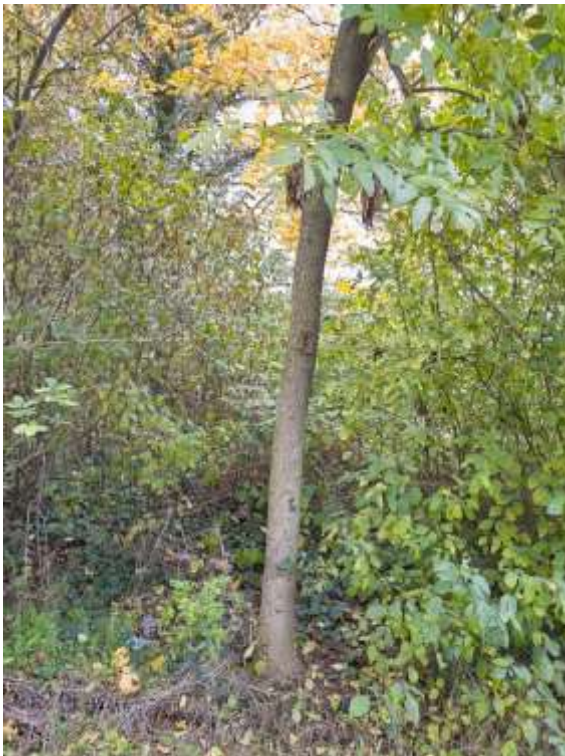
Zustand:	gesund / leicht geschädigt
Artenschutz:	---
Verkehrssicherheit:	gegeben
Erhaltungsfähigkeit:	langfristig erhaltungsfähig
Handlungsbedarf:	---
Kontrollintervall:	2 Jahre

Abbildung 139: Unterer Stamm mit kleiner Splintholzwunde von Baum 643.

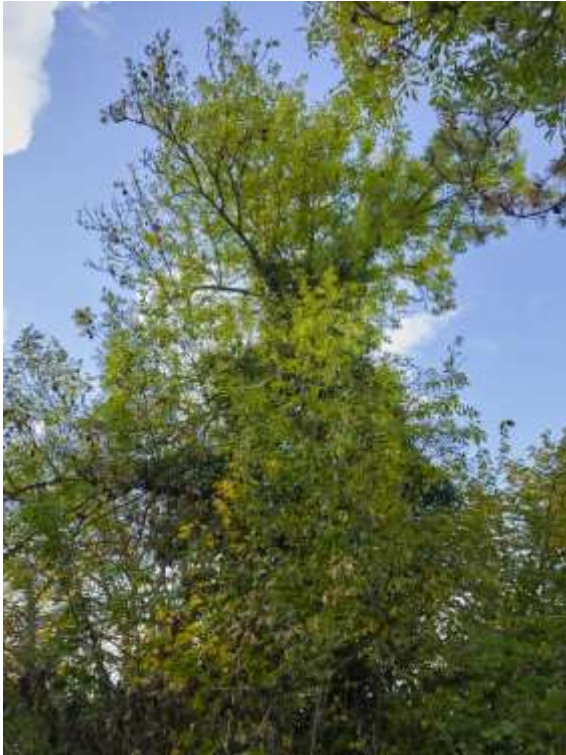
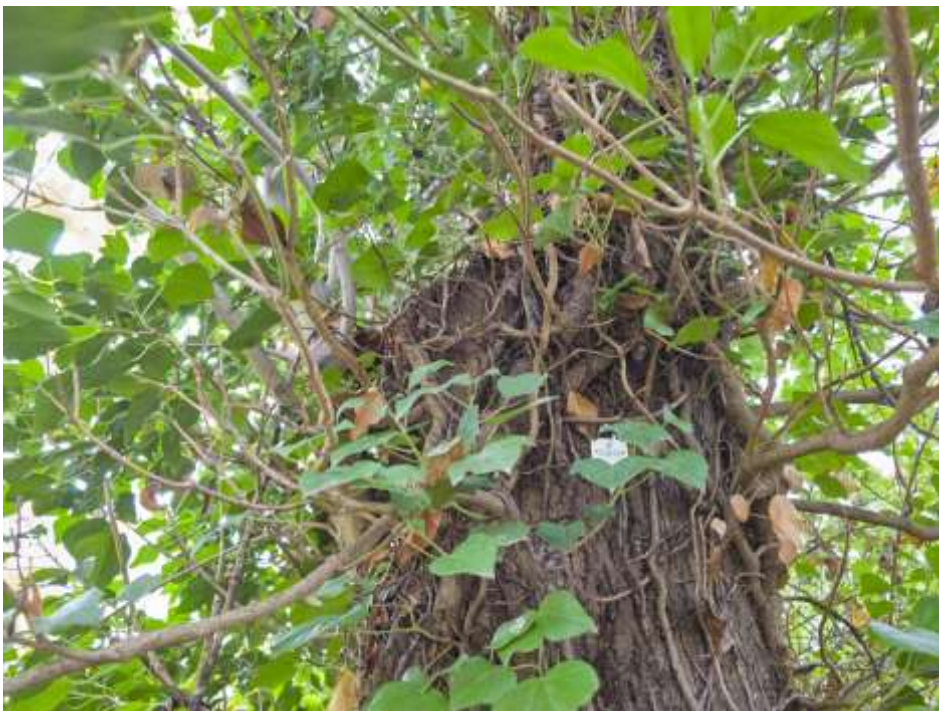
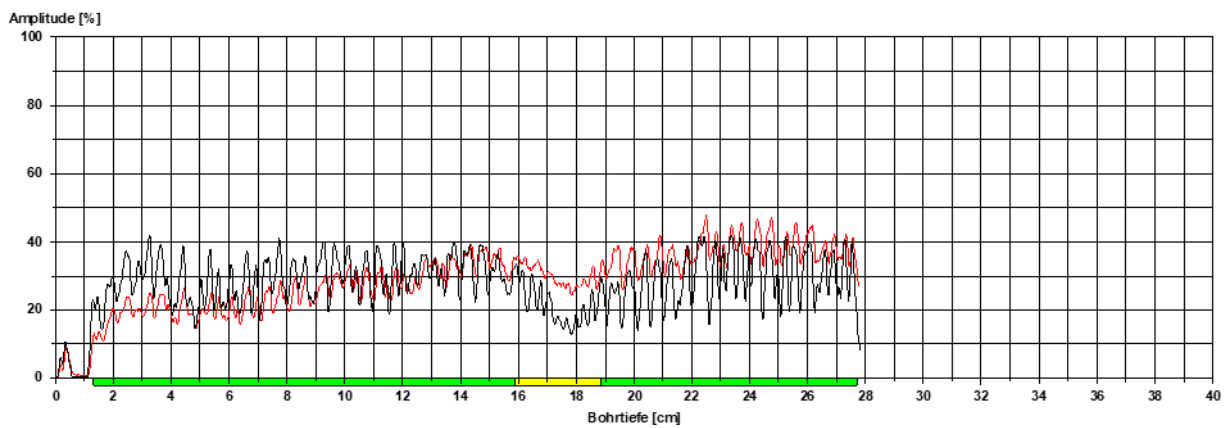
Zustand:	stärker geschädigt
Artenschutz:	---
Verkehrssicherheit:	gegeben
Erhaltensfähigkeit:	mittelfristig erhaltensfähig
Handlungsbedarf:	Eingehende Untersuchung der Astungswunde (erledigt am 05.11.2023) Efeu entfernen (6 Monate)
Kontrollintervall:	jährlich

Aufgrund einer großen Astungswunde in Kombination mit der schlecht abschottenden Baumart Esche wurde der Baum mit Hilfe von Bohrwiderstandsmessungen untersucht. Direkt unterhalb der Wunde gibt es eine Fäule, die sich wahrscheinlich weiter ausbreiten wird. Ein großer Teil des Stammes besteht jedoch aus intaktem Holz, so dass zurzeit kein Handlungsbedarf besteht. Der Baum sollte aber in spätestens in 3 Jahren ein weiteres Mal untersucht werden.

Abbildung 141: Große Astungswunde an Baum 644.

Abbildung 143: Bohrung 2 unterhalb der Astungswunde in ca. 2 m Höhe aus nördlicher Richtung.

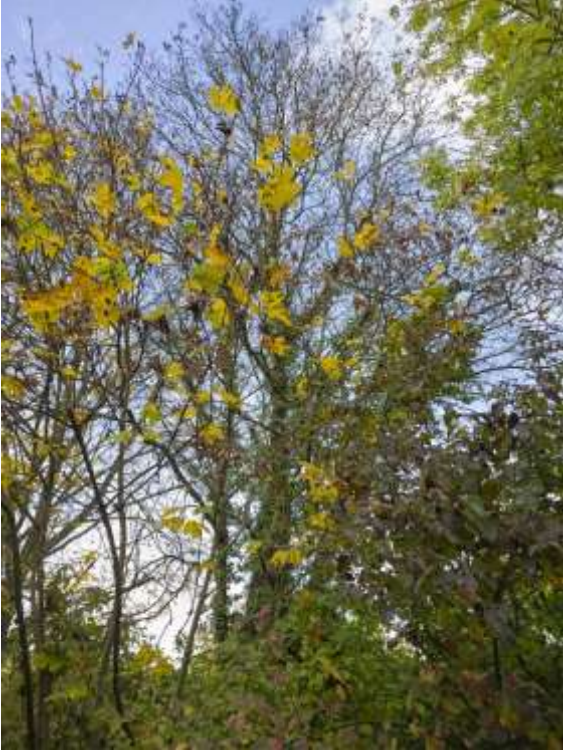
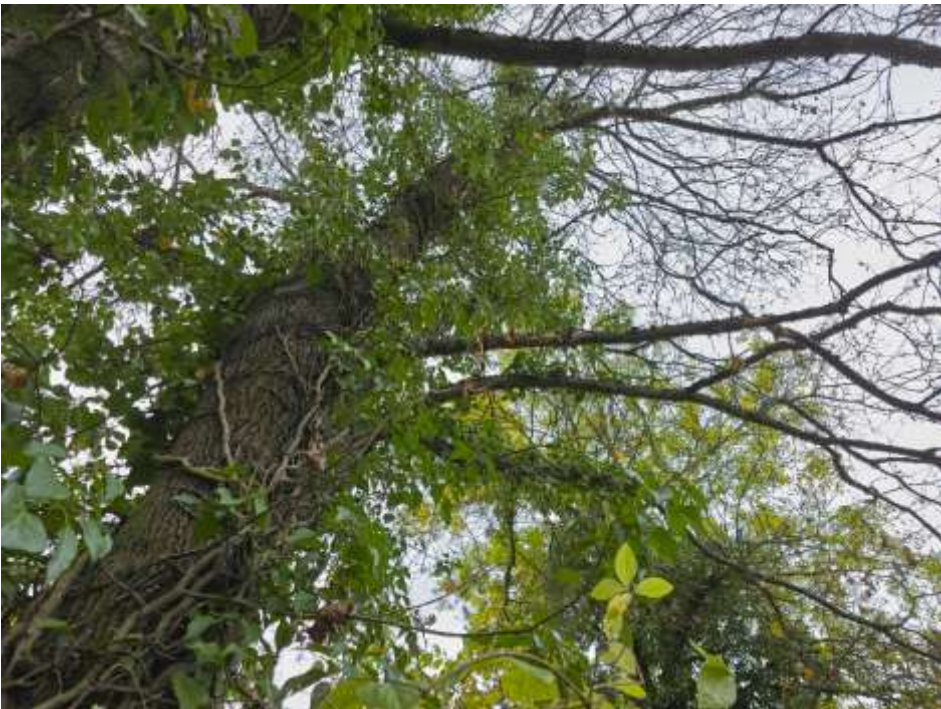
Zustand:	gesund / leicht geschädigt
Artenschutz:	Efeubewuchs
Verkehrssicherheit:	nicht gegeben
Erhaltungsfähigkeit:	langfristig erhaltungsfähig
Handlungsbedarf:	Totholzbeseitigung (3 Monate)
Kontrollintervall:	2 Jahre

Abbildung 145: Totholzbildung an Baum 645.

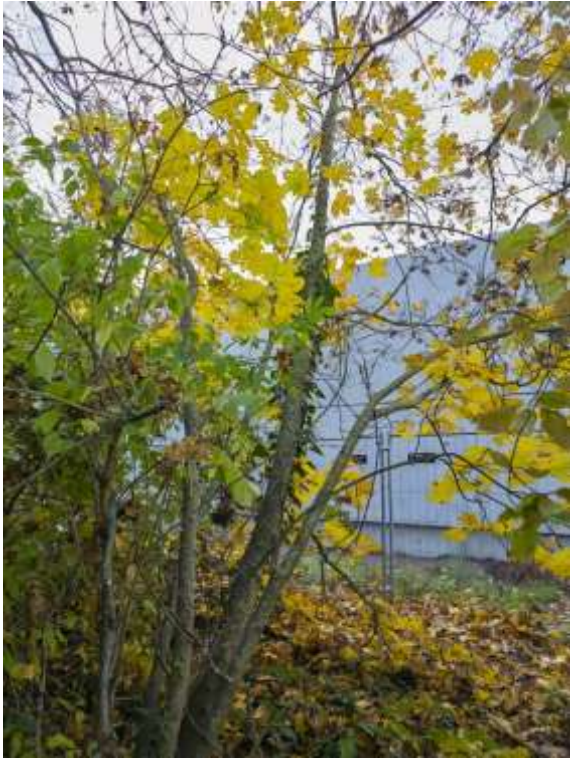
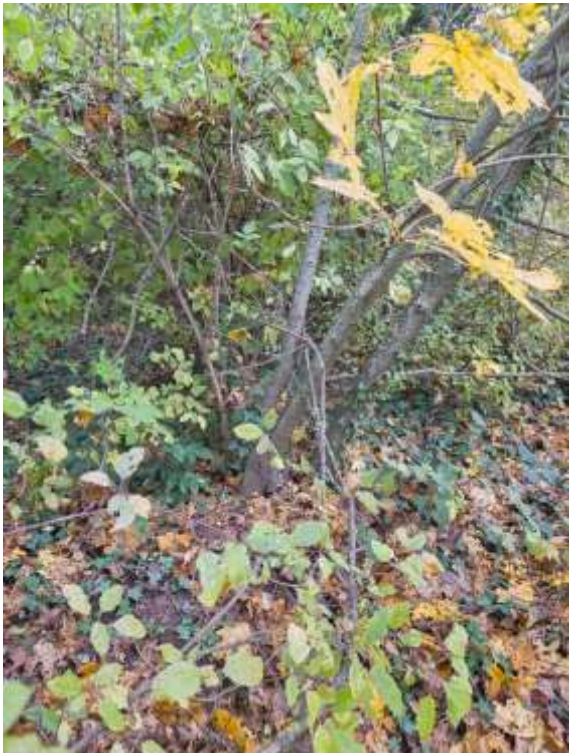
Zustand:	gesund / leicht geschädigt
Artenschutz:	---
Verkehrssicherheit:	gegeben
Erhaltungsfähigkeit:	langfristig erhaltungsfähig
Handlungsbedarf:	Bodenauftrag entfernen (3 Monate)
Kontrollintervall:	2 Jahre

Abbildung 147: Bodenauftrag an Baum 646.

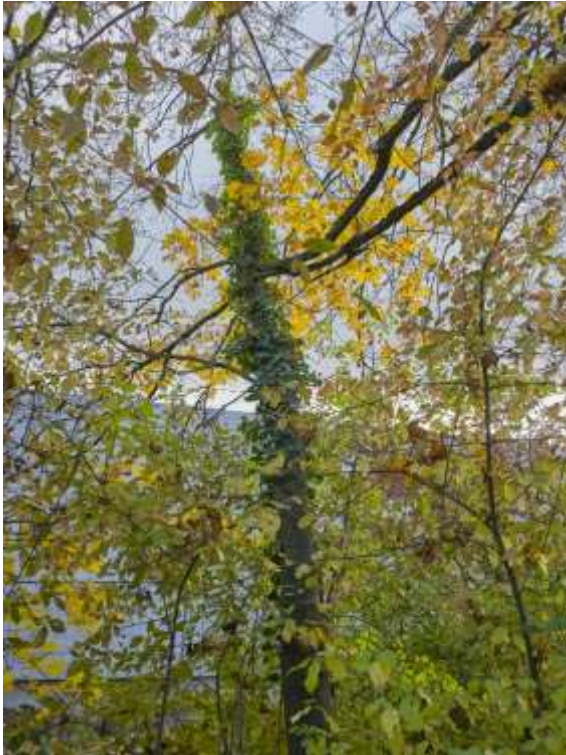
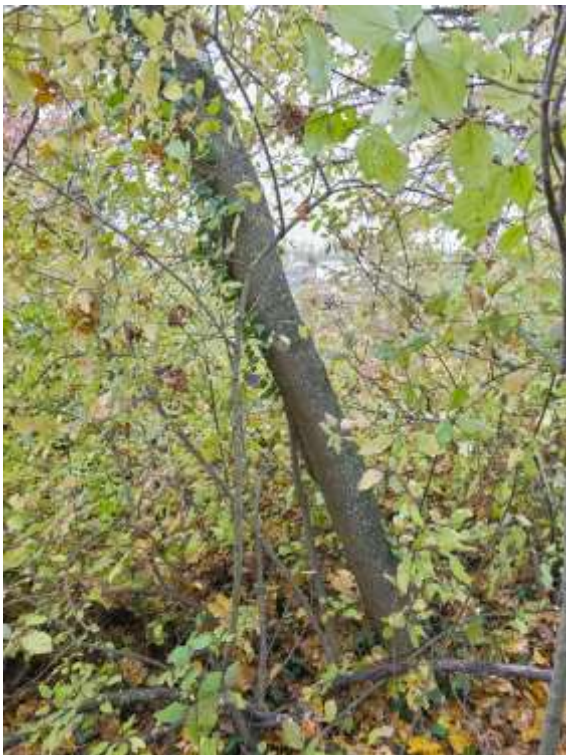
Zustand:	gesund /leicht geschädigt
Artenschutz:	---
Verkehrssicherheit:	gegeben
Erhaltungsfähigkeit:	langfristig erhaltungsfähig
Handlungsbedarf:	Efeu entfernen (1 Jahr)
Kontrollintervall:	2 Jahre

Abbildung 149: Schrägstand von Baum 647.

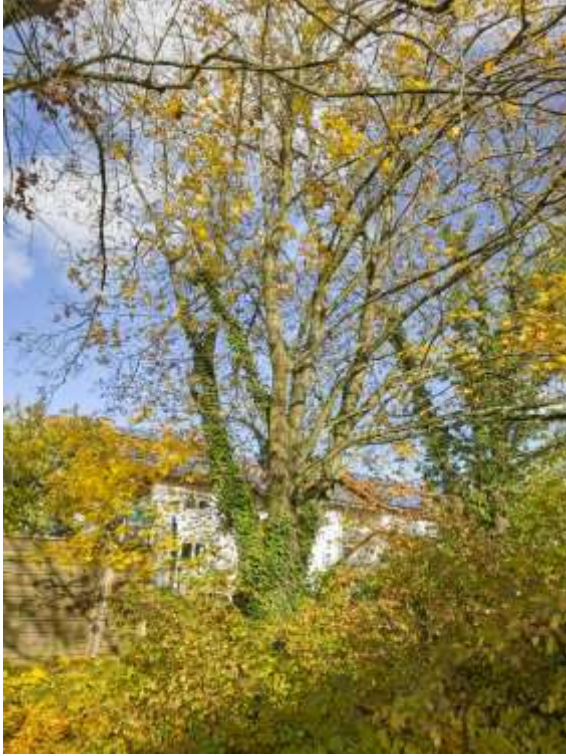
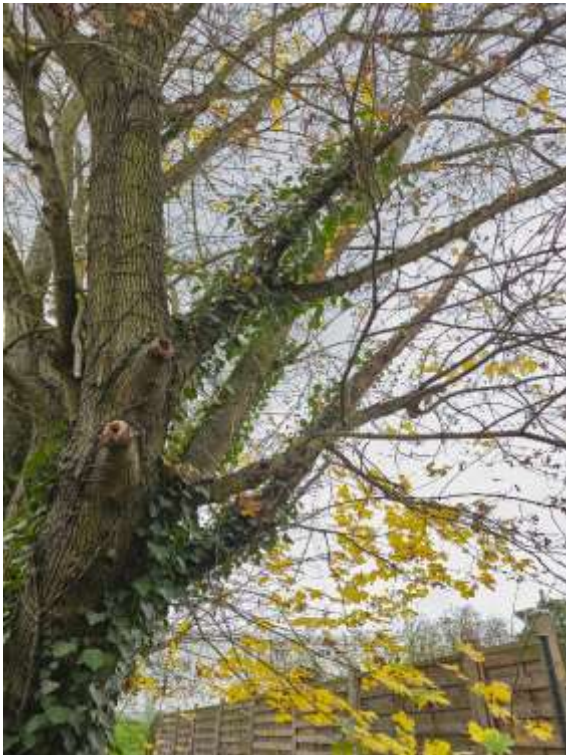
Zustand:	gesund / leicht geschädigt
Artenschutz:	Efeubewuchs
Verkehrssicherheit:	nicht gegeben
Erhaltungsfähigkeit:	langfristig erhaltungsfähig
Handlungsbedarf:	Kronenpflege (6 Wochen), Efeu entfernen (6 Monate)
Kontrollintervall:	2 Jahre

Abbildung 151: Astungswunden und Totholz an Baum 648.

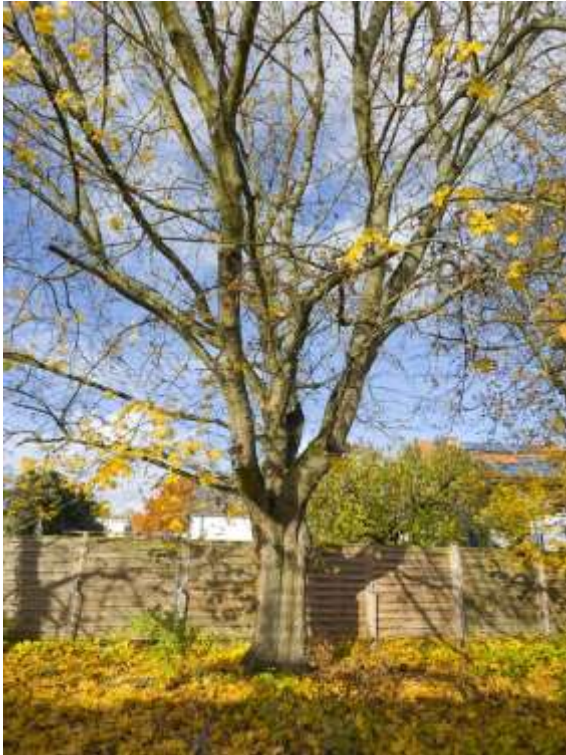
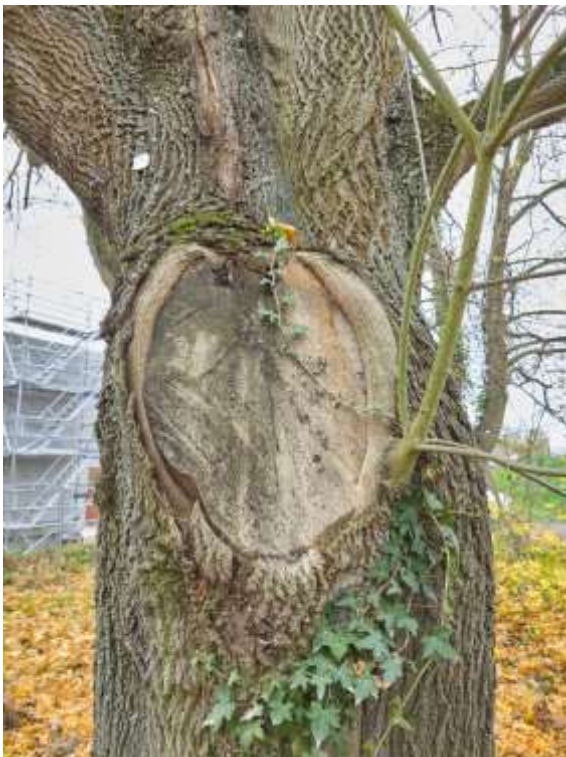
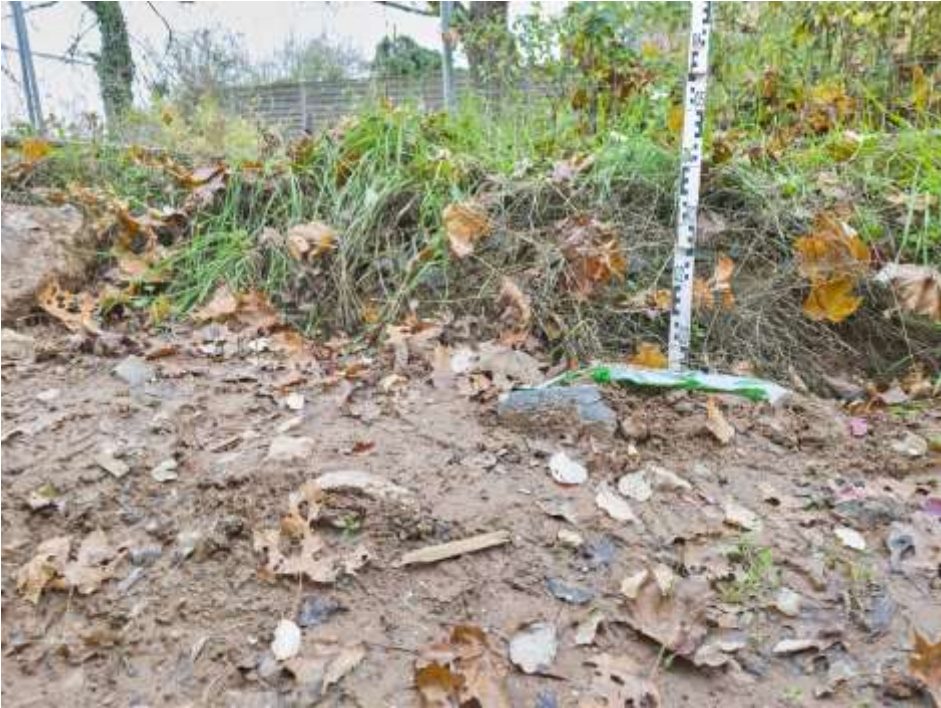
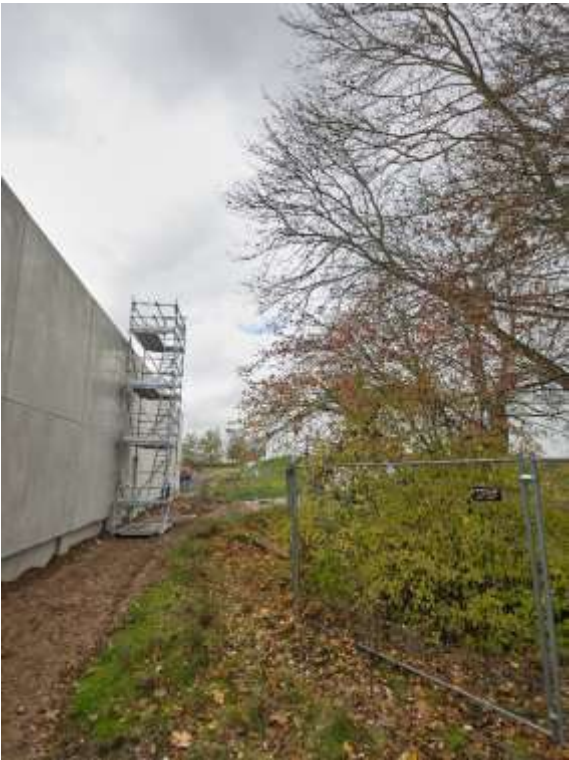
Zustand:	stärker geschädigt
Artenschutz:	---
Verkehrssicherheit:	nicht gegeben
Erhaltungsfähigkeit:	langfristig erhaltungsfähig
Handlungsbedarf:	Kronenpflege (3 Monate)
Kontrollintervall:	jährlich

Abbildung 153: Kappstelle an Baum 649.

Abbildung 154: Abgrabung am äußersten Rand des Wurzelbereiches von Baum 649.

Abbildung 155: Standortsituation von Baum 649.

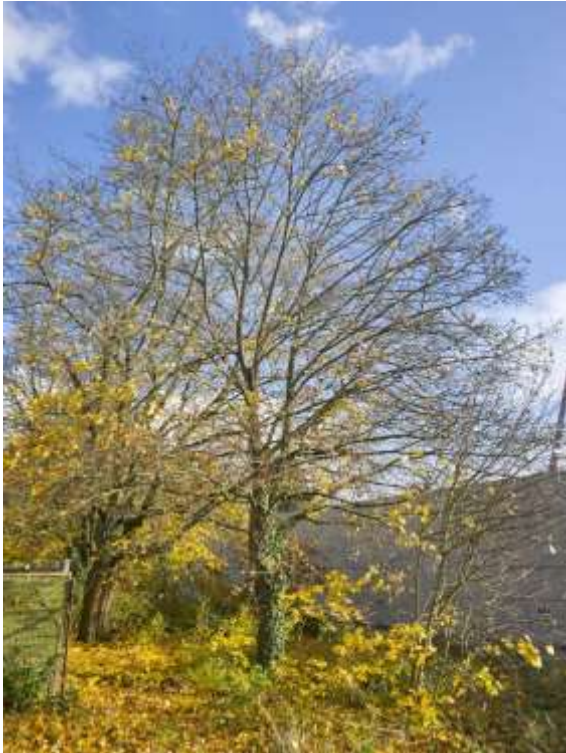
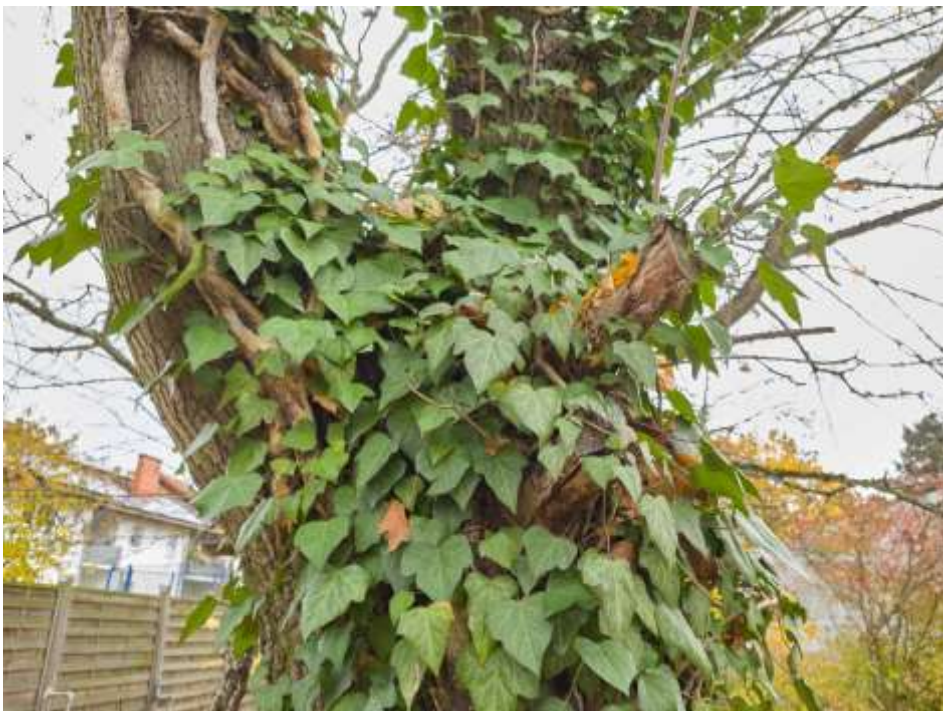
Zustand:	gesund / leicht geschädigt
Artenschutz:	Efeubewuchs
Verkehrssicherheit:	nicht gegeben
Erhaltungsfähigkeit:	langfristig erhaltungsfähig
Handlungsbedarf:	Kronenpflege Efeu entfernen (3 Monate)
Kontrollintervall:	2 Jahre

Abbildung 157: Stammkopf von Baum 650 mit Astungsstummel.

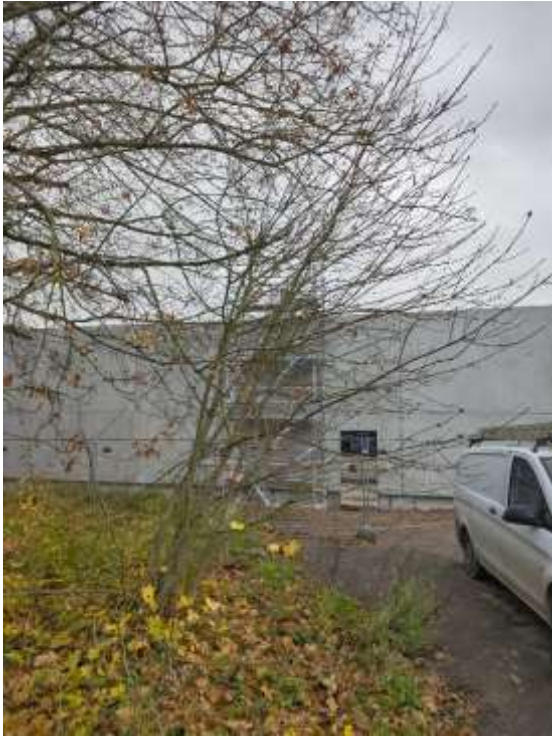
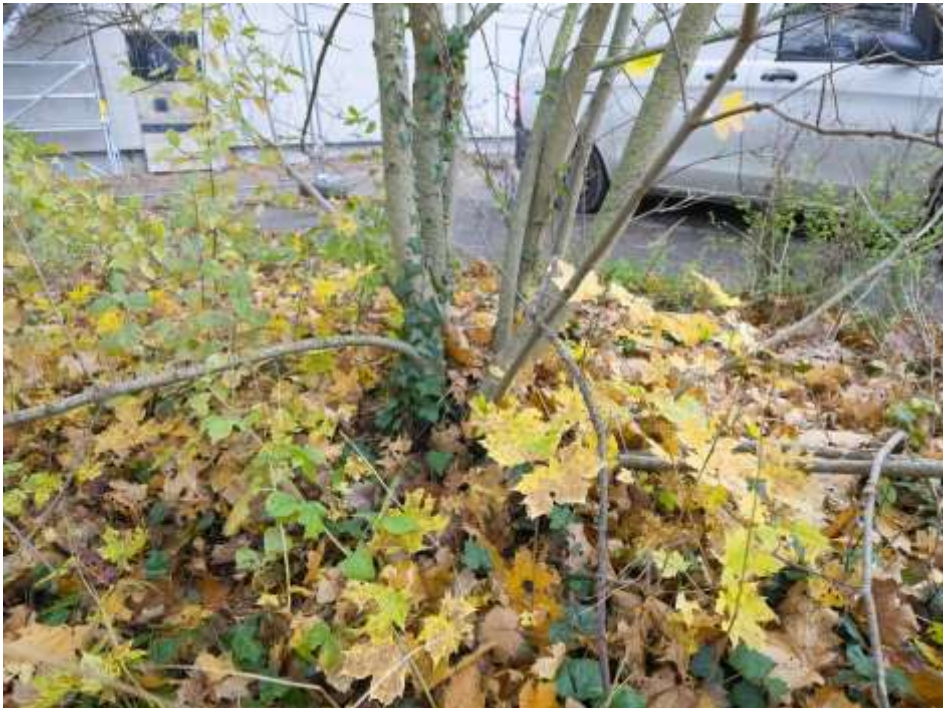
Zustand:	gesund /leicht geschädigt
Artenschutz:	---
Verkehrssicherheit:	gegeben
Erhaltungsfähigkeit:	nicht erhaltungsfähig
Handlungsbedarf:	Fällung bei weiterer Nutzung der Zufahrt
Kontrollintervall:	jährlich

Abbildung 159: Stammfuß von Baum 651.

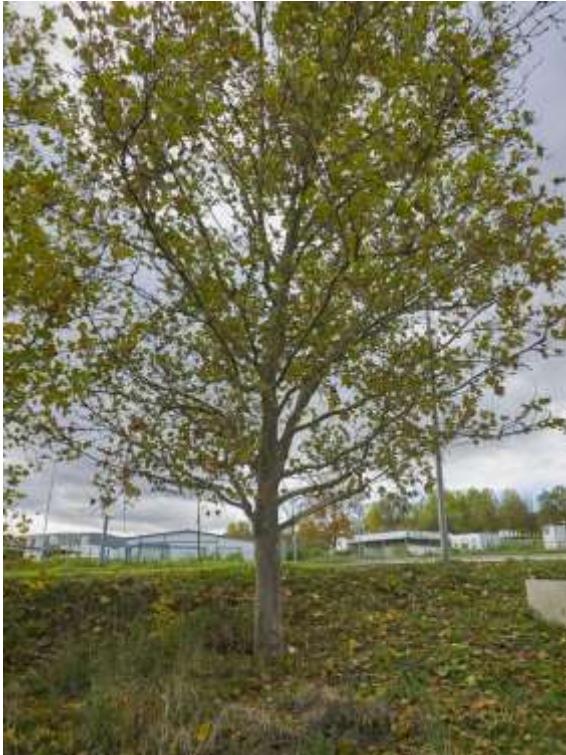
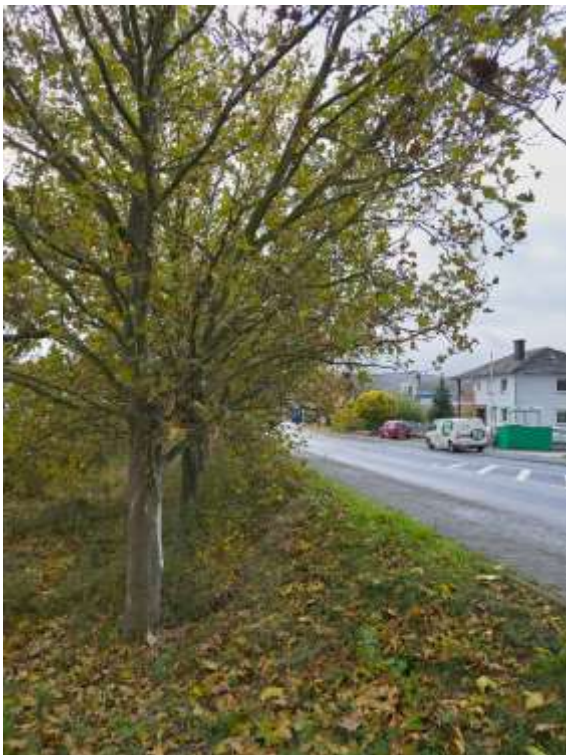
Zustand:	gesund /leicht geschädigt
Artenschutz:	---
Verkehrssicherheit:	nicht gegeben
Erhaltensfähigkeit:	langfristig erhaltensfähig
Handlungsbedarf:	Lichtraumprofilschnitt (3 Monate)
Kontrollintervall:	2 Jahre

Abbildung 161: Eingeschränktes Lichtraumprofil an Baum 652.

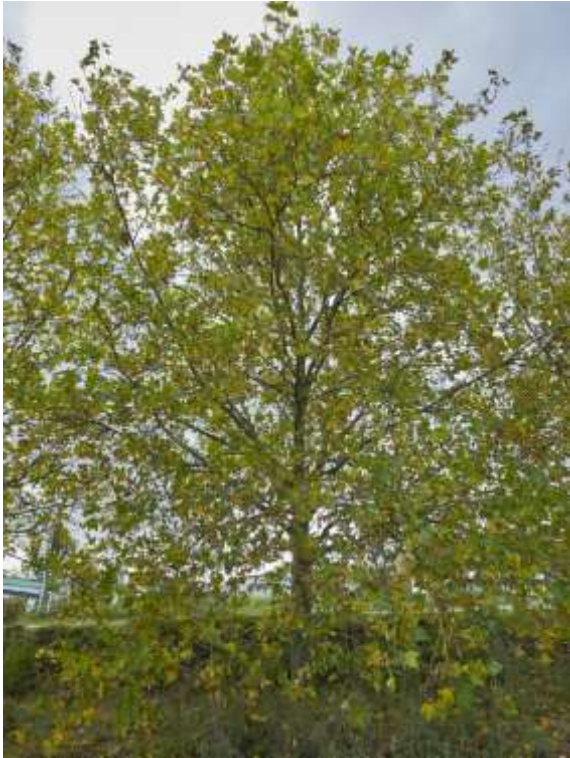
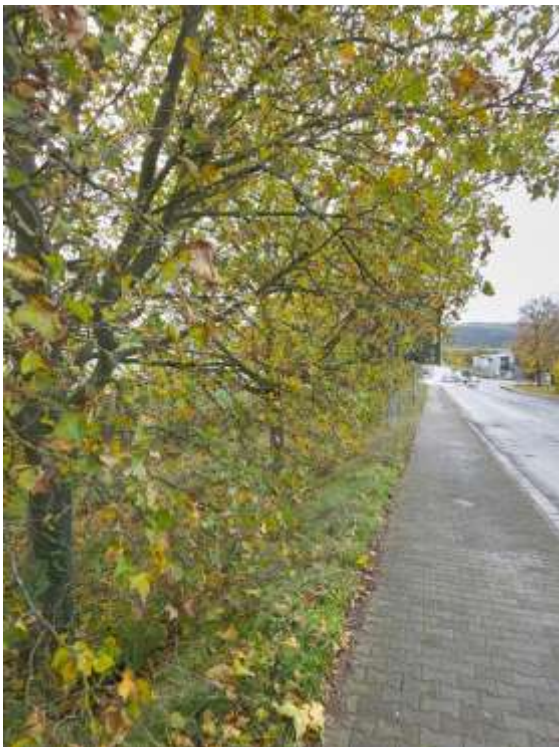
Zustand:	gesund / leicht geschädigt
Artenschutz:	---
Verkehrssicherheit:	nicht gegeben
Erhaltungsfähigkeit:	langfristig erhaltungsfähig
Handlungsbedarf:	Lichtraumprofilschnitt, Efeu entfernen (3 Monate)
Kontrollintervall:	2 Jahre

Abbildung 163: Eingeschränktes Lichtraumprofil an Baum 653.

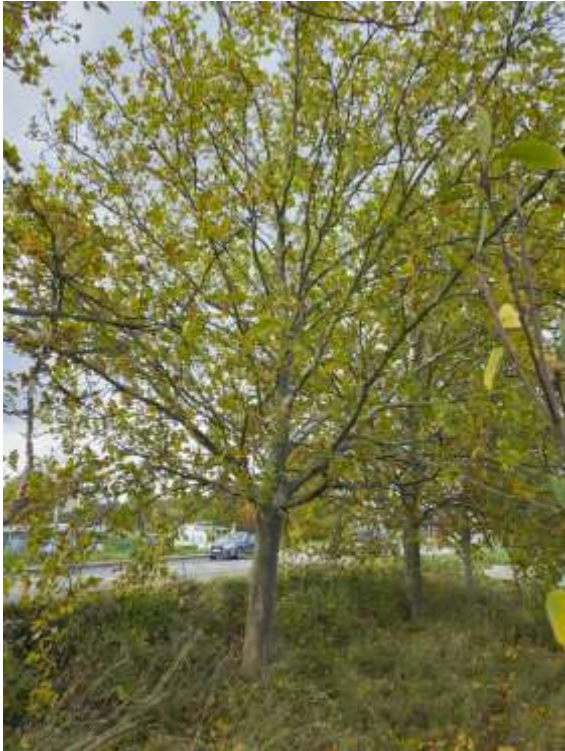
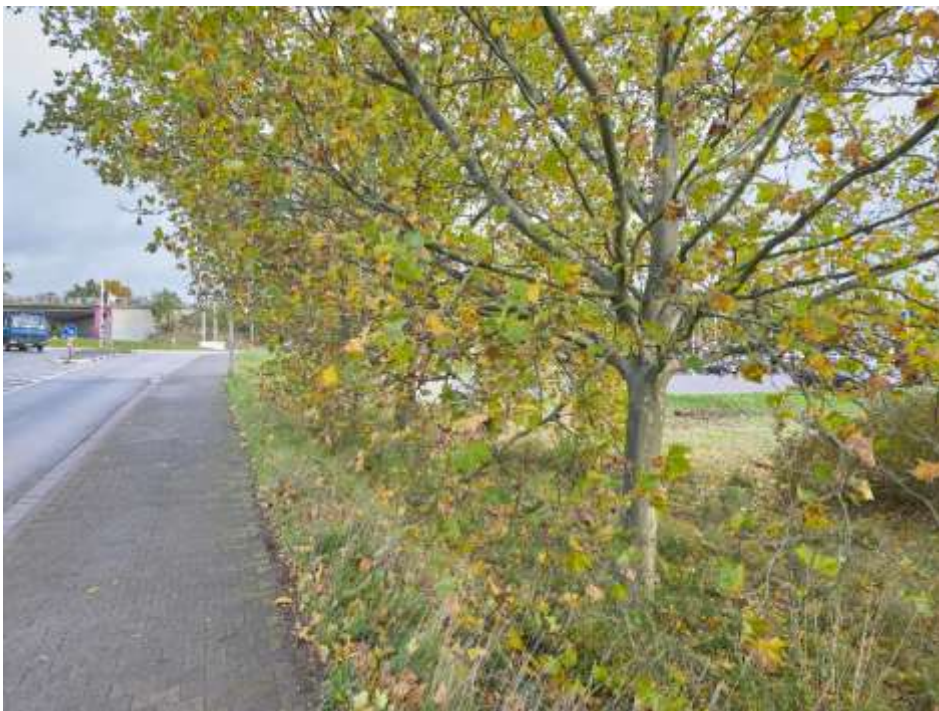
Zustand:	gesund / stärker geschädigt
Artenschutz:	---
Verkehrssicherheit:	nicht gegeben
Erhaltungsfähigkeit:	langfristig erhaltungsfähig
Handlungsbedarf:	Lichtraumprofilschnitt straßen- und parkplatzseitig (3 Monate)
Kontrollintervall:	2 Jahre

Abbildung 165: Eingeschränktes Lichtraumprofil an Baum 654.

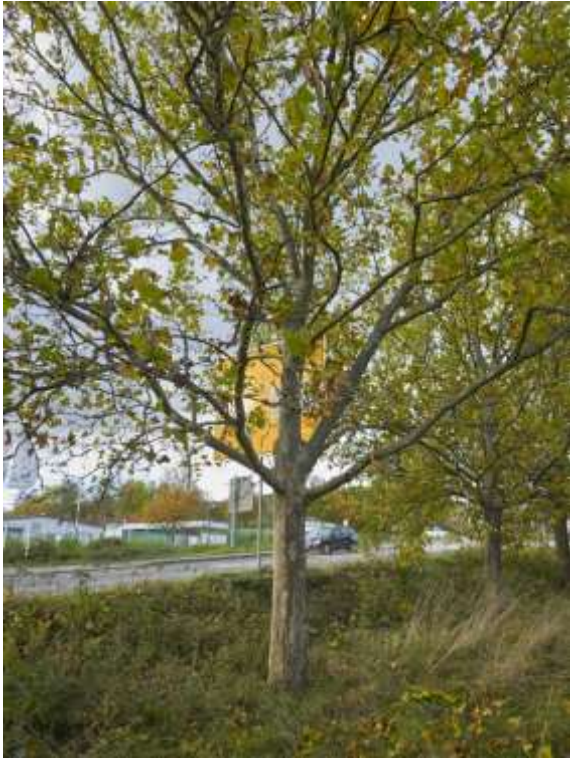
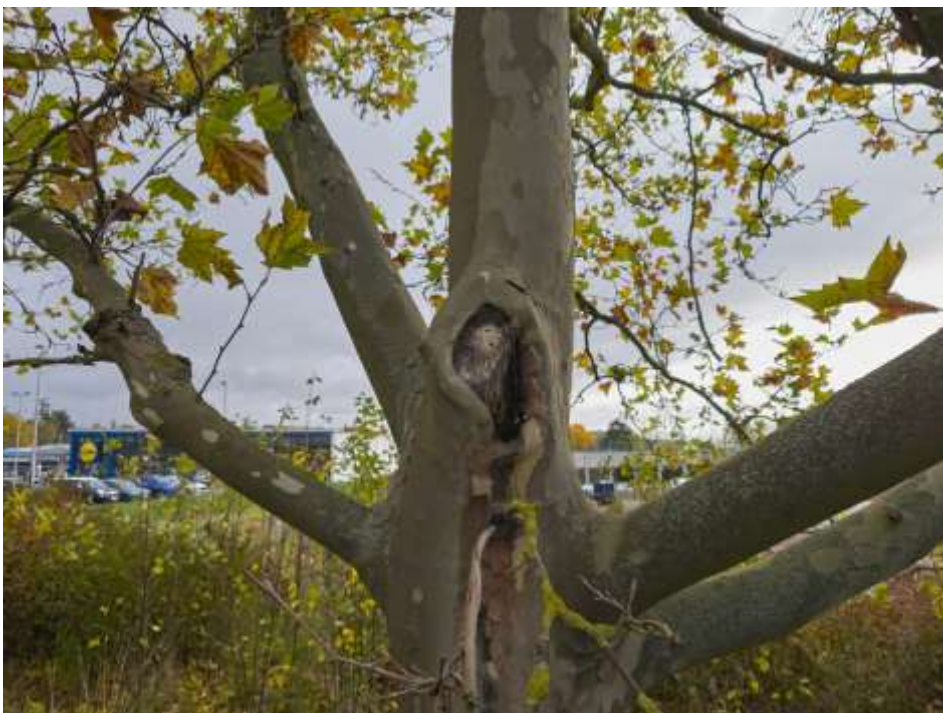
Zustand:	gesund / leicht geschädigt
Artenschutz:	---
Verkehrssicherheit:	gegeben
Erhaltungsfähigkeit:	langfristig erhaltungsfähig
Handlungsbedarf:	Lichttraumprofil oberhalb des zukünftigen Parkplatzes herstellen (3 Monate)
Kontrollintervall:	2 Jahre

Abbildung 167: Einfalende Astungswunde an Baum 655.

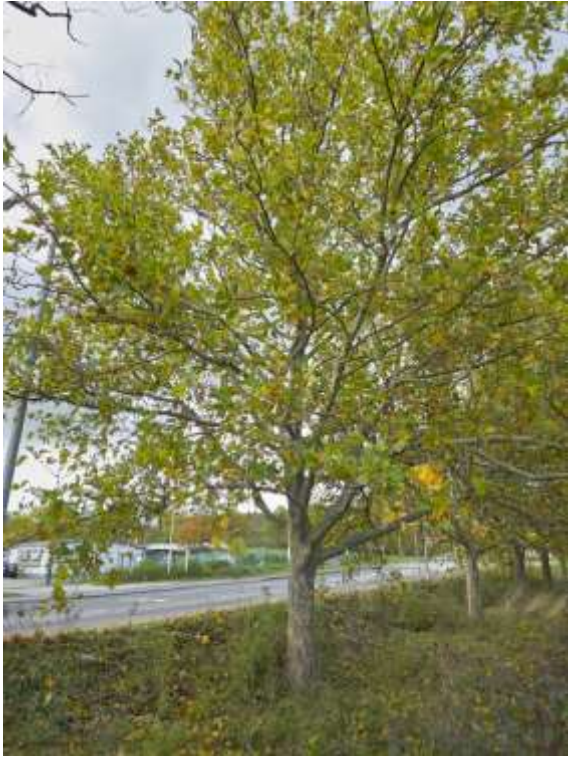
Krone:	Totholz lose (gering)
Stamm:	Riss straßenseitig
Stammfuß/Wurzelanläufe:	---
Wurzelbereich:	Abgrabung am Rand des Wurzelbereiches
Standort:	Direkt an Böschung

Zustand:	stärker geschädigt
Artenschutz:	---
Verkehrssicherheit:	gegeben
Erhaltungsfähigkeit:	langfristig erhaltungsfähig
Handlungsbedarf:	Fällung wegen Parkplatzbau
Kontrollintervall:	---

Abbildung 168: Gesamtansicht von Baum 656.

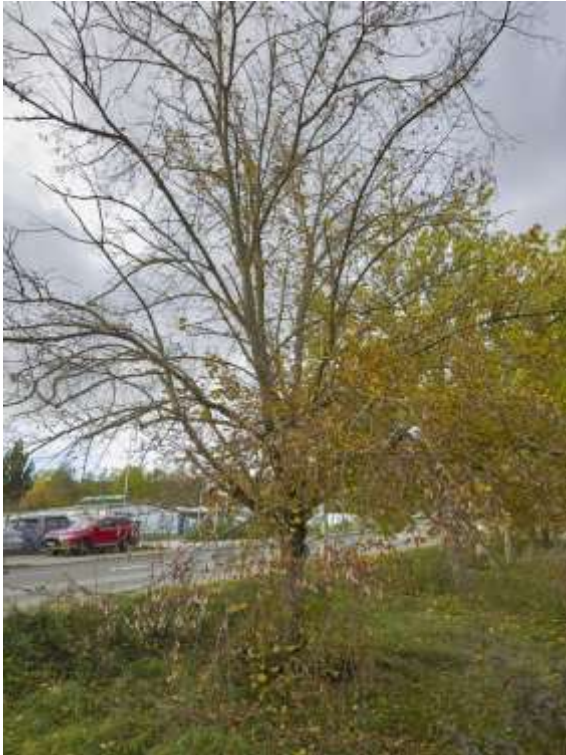
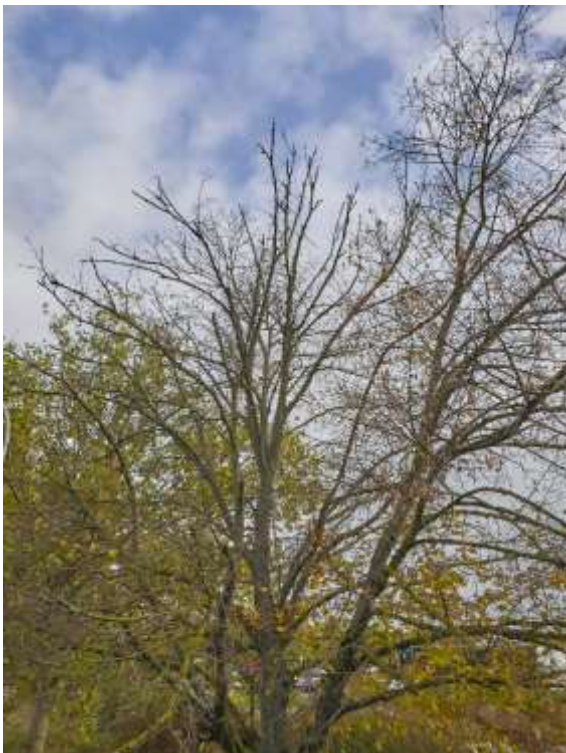
Zustand:	stärker geschädigt
Artenschutz:	---
Verkehrssicherheit:	nicht gegeben
Erhaltensfähigkeit:	mittelfristig erhaltensfähig
Handlungsbedarf:	Fällung wegen Parkplatzbau
Kontrollintervall:	---

Abbildung 171: Totholzbildung an Baum 657.

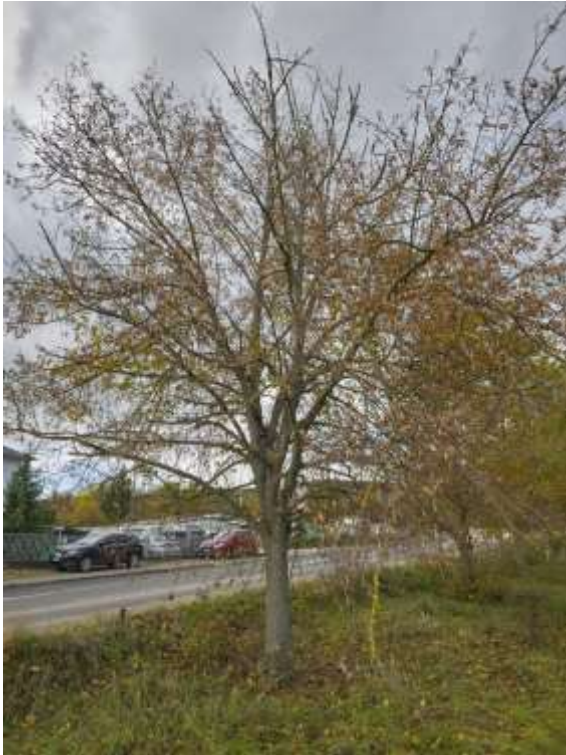
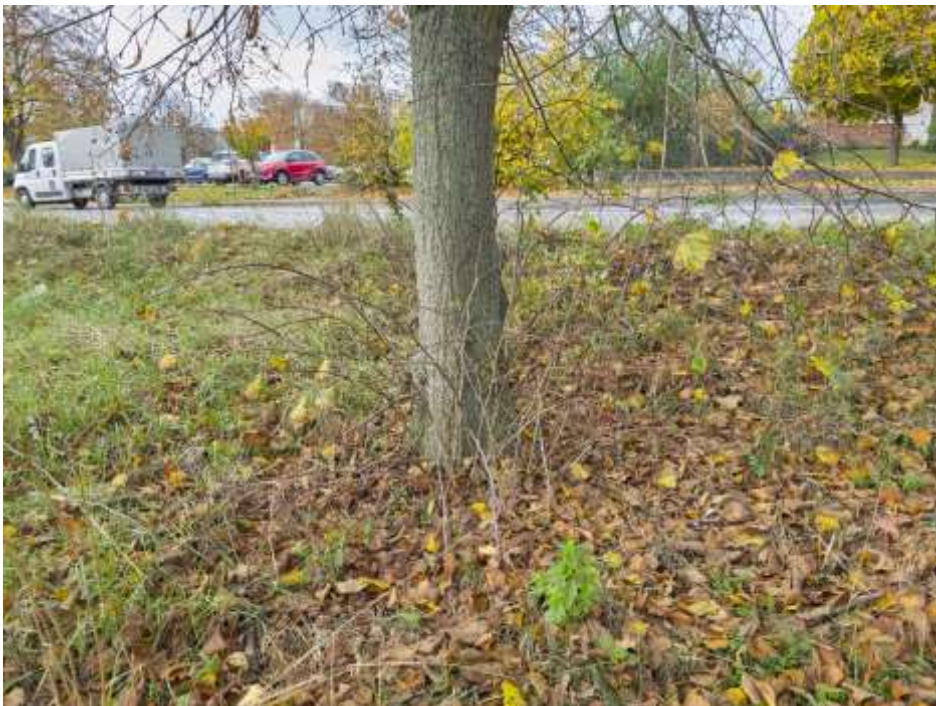
Zustand:	gesund / leicht geschädigt
Artenschutz:	---
Verkehrssicherheit:	nicht gegeben
Erhaltungsfähigkeit:	langfristig erhaltungsfähig
Handlungsbedarf:	Fällung wegen Parkplatzbau
Kontrollintervall:	---

Abbildung 173: Stockausschläge an Baum 658.

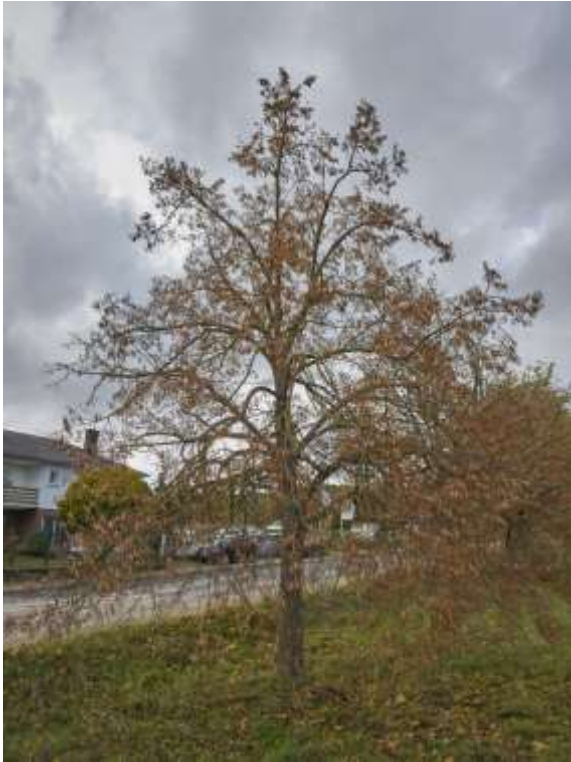
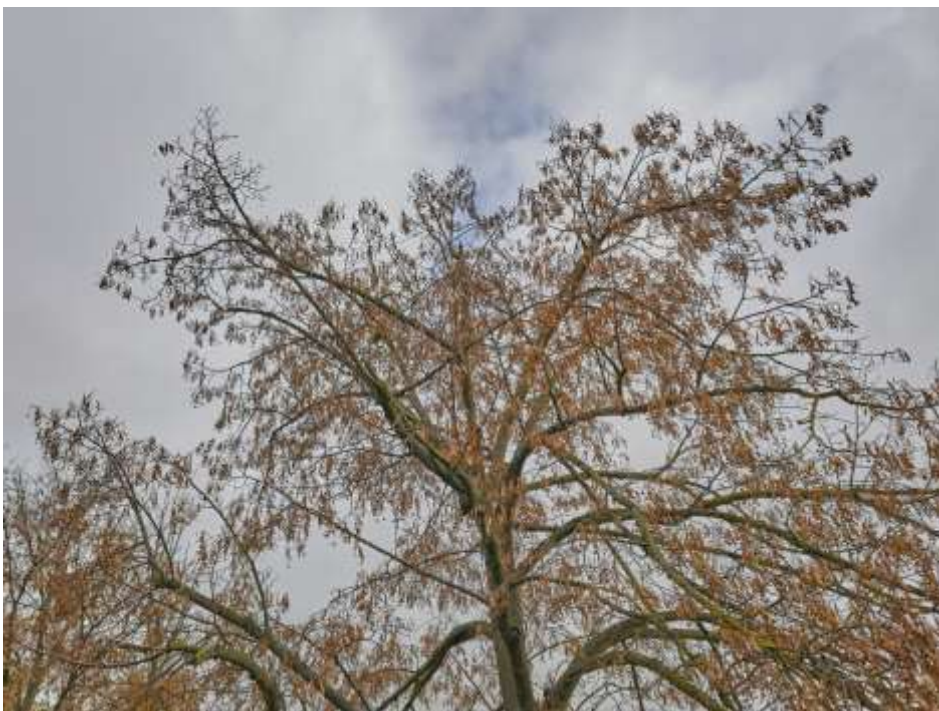
Zustand:	stärker geschädigt
Artenschutz:	---
Verkehrssicherheit:	nicht gegeben
Erhaltungsfähigkeit:	langfristig erhaltungsfähig
Handlungsbedarf:	Kronenpflege, Lichtraumprofilschnitt parkplatzseitig (3 Monate)
Kontrollintervall:	jährlich

Abbildung 175: Krone mit Totholzbildung und Astabbrüchen von Baum 659.

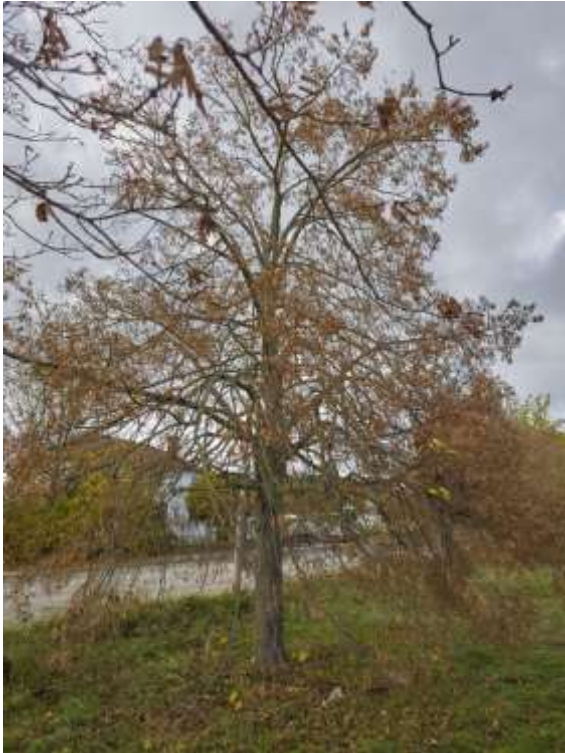
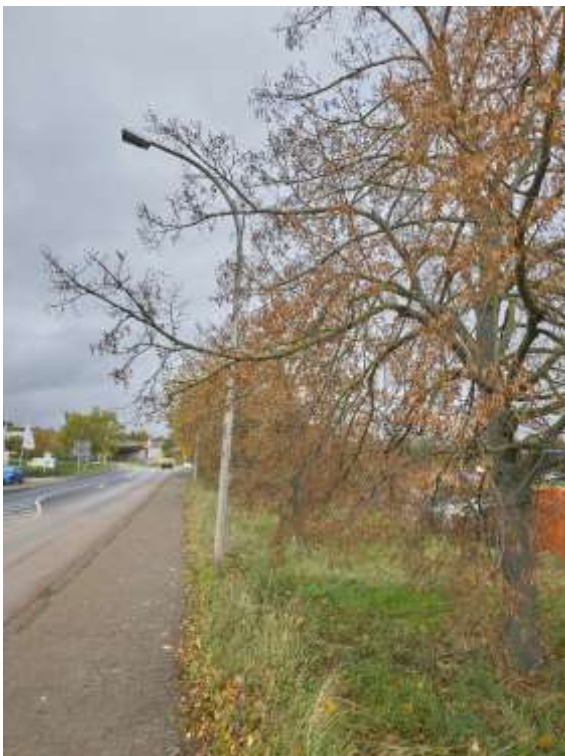
Zustand:	stärker geschädigt
Artenschutz:	---
Verkehrssicherheit:	nicht gegeben
Erhaltensfähigkeit:	mittelfristig erhaltensfähig
Handlungsbedarf:	Kronenpflege, Lichtraumprofil, Stockaustriebe beseitigen
Kontrollintervall:	jährlich

Abbildung 177: Eingeschränktes Lichtraumprofil an Baum 660.

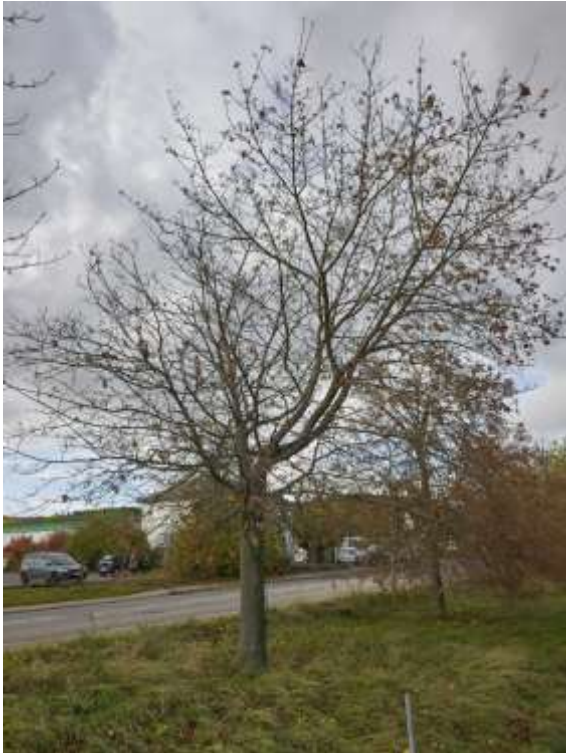
Abbildung 178: Gesamtansicht von Baum 661.

Aufgrund des schlechten Kronenzustandes in Verbindung mit einem großen Anfahrschaden wurde der Baum mit Hilfe von Bohrwiderstandsmessungen untersucht. Es konnte im Innern des Baumes eine Fäule festgestellt werden. Die Restwandstärken sind mit 14 bis 20 cm jedoch noch so hoch, dass keine Bruchgefahr besteht.

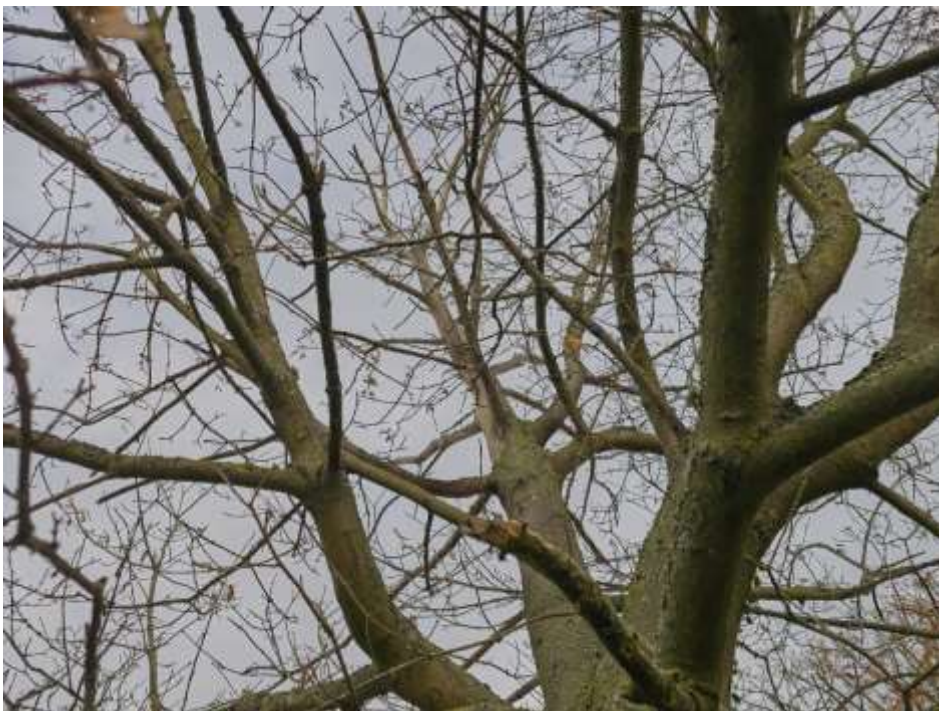
Abbildung 179: Abgestorbene Hauptachse von Baum 661.
