Gutachten – Nr.: 23069

**Baumschutzkonzept für den Bau eines EDEKA-
Marktes in Bad Sobernheim**

Rüdesheim am Rhein, 22.11.2023

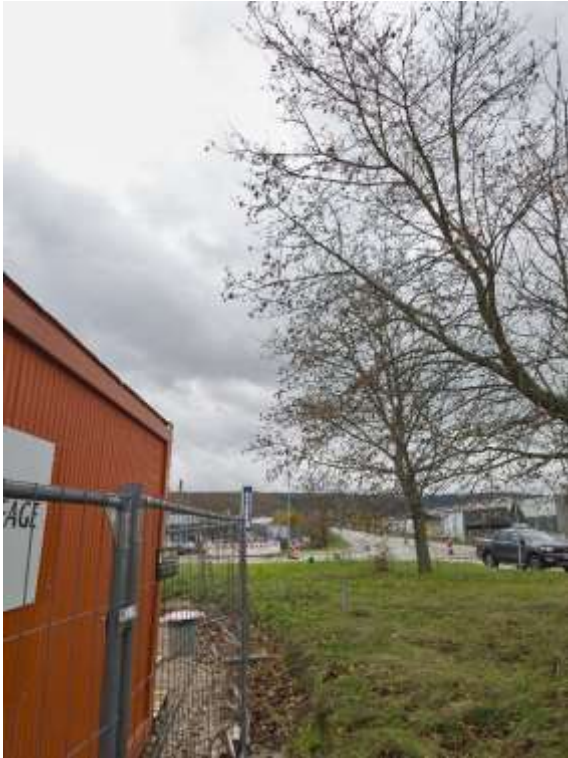
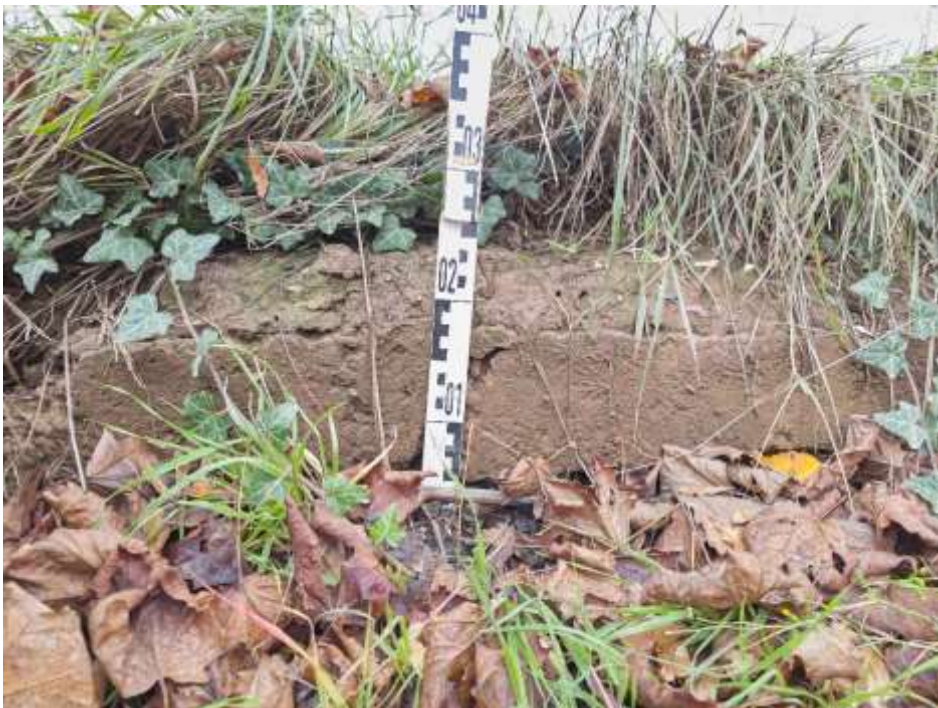
Abbildung 180: Abgrabung im Kronentraufbereich von Baum 661.

Abbildung 181: Abgrabung im Kronentraufbereich von Baum 661.

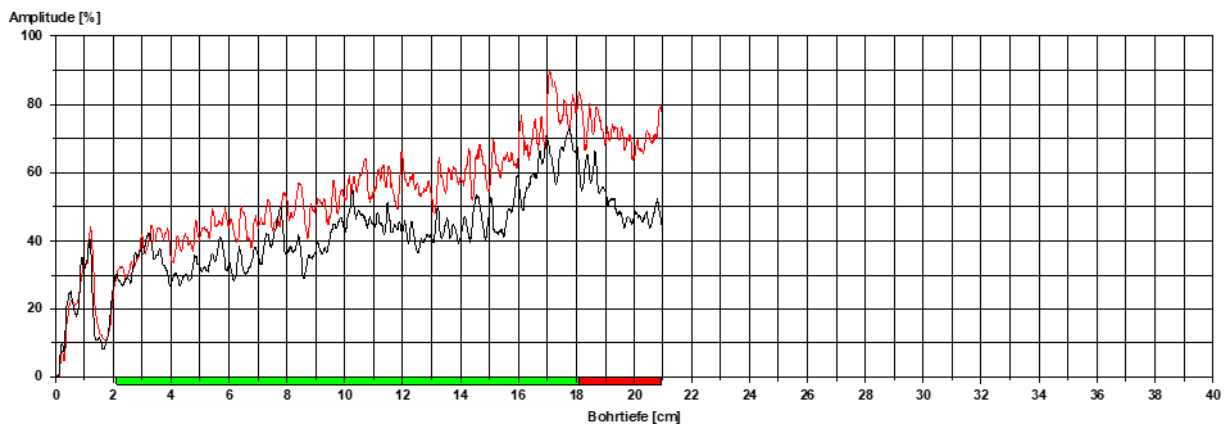
Abbildung 183: Bohrung 2 am Stammfuß aus östlicher Richtung.

Aufgrund des schlechten Kronenzustandes in Verbindung mit einem großen Anfahrschaden wurde der Baum mit Hilfe von Bohrwiderstandsmessungen untersucht. Es konnte im Innern des Baumes eine Fäule festgestellt werden. Die Restwandstärken sind mit 14 bis 20 cm jedoch noch so hoch, dass keine Bruchgefahr besteht.

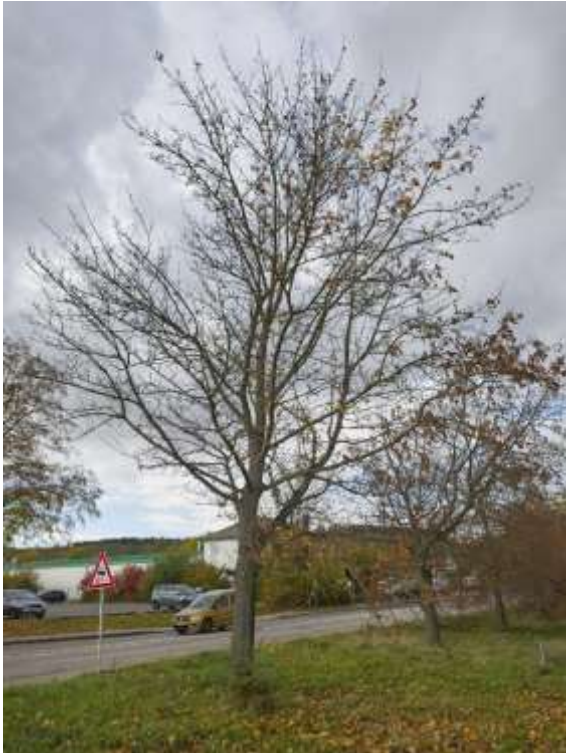
Abbildung 185: Gesamtansicht von Baum 662.

Zustand:	stärker geschädigt
Artenschutz:	---
Verkehrssicherheit:	nicht gegeben
Erhaltensfähigkeit:	mittel- bis langfristig erhaltensfähig
Handlungsbedarf:	Bodenauftrag vorsichtig entfernen sofern möglich, Lichtraumprofil für zukünftigen Parkplatz herstellen, Totholz beseitigung (3 Monate)
Kontrollintervall:	jährlich

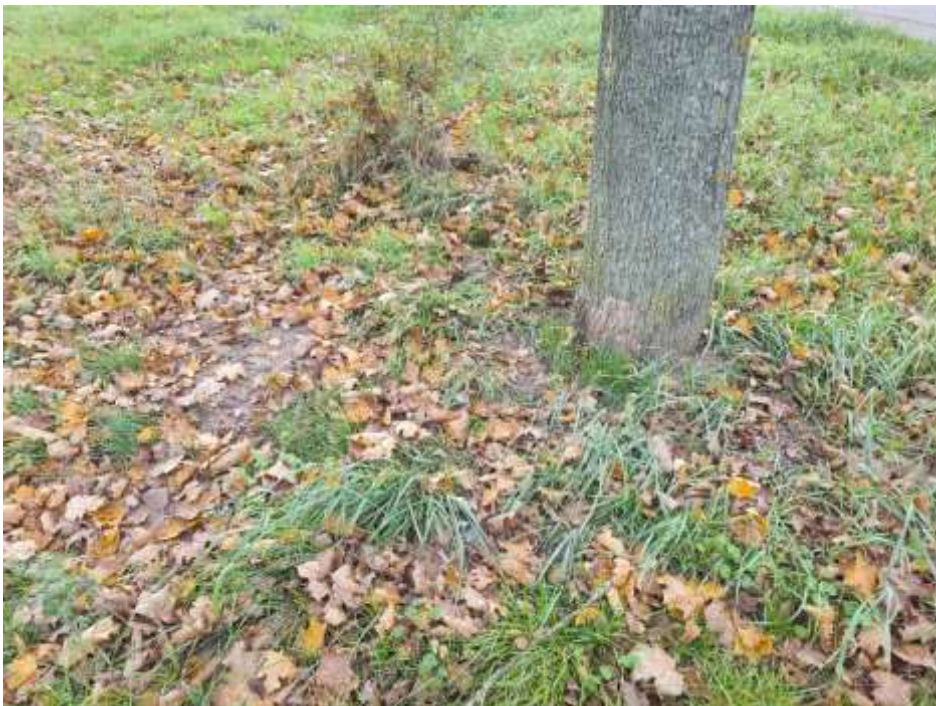
Abbildung 186: Bodenauftrag oder Eingriff in den Wurzelbereich an Baum 662.

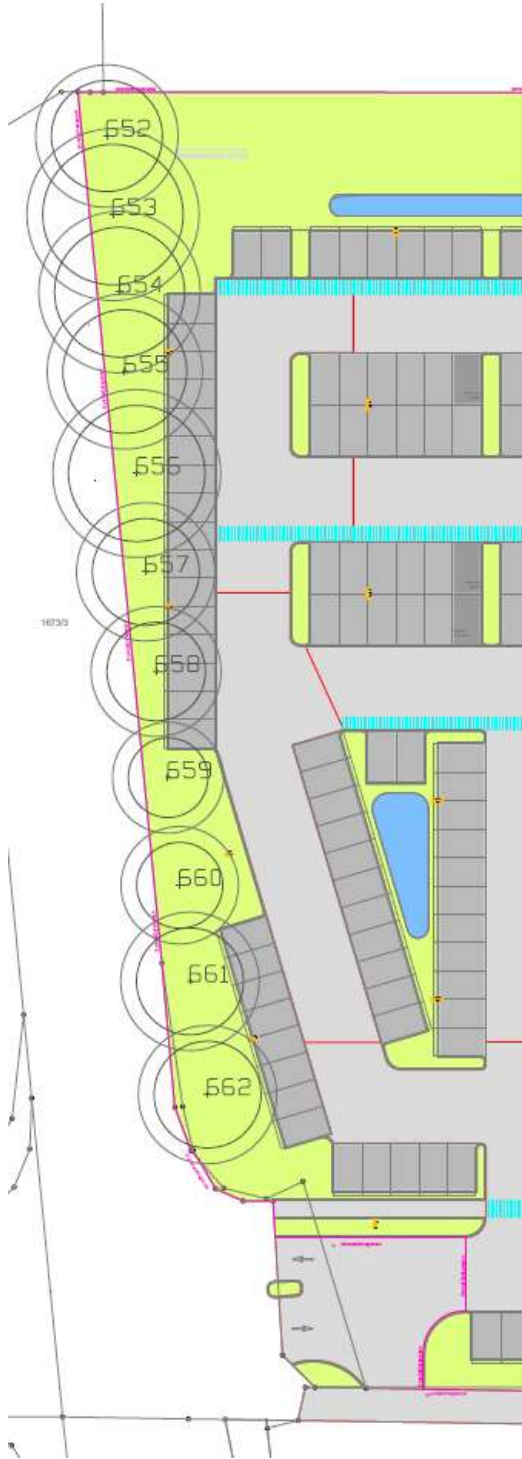
Zusätzlich zu den bereits bestehenden Bauwerken und geräumten Flächen sollen auf der Westseite des Grundstücks Parkplätze im Wurzel- und Kronentraufbereich der Bestandsbäume entstehen (Abb. 187). Auf der Ostseite, direkt am zu schützenden Baum-Bestand (Abb. 188) soll eine Lärmschutzmauer gebaut werden, die im Wurzel- und Kronentraufbereich einiger Bäume verläuft.

Abbildung 187: Baumstandorte mit Kronentraufbereich (innerer Kreis) und Wurzelbereich nach DIN 18920 (äußerer Kreis) auf der Westseite des Grundstücks mit geplanten Parkplätzen (Plangrundlage bereitgestellt durch den Auftraggeber, Stand 06.11.2023, Baumstandorte durch Verfasser ergänzt).

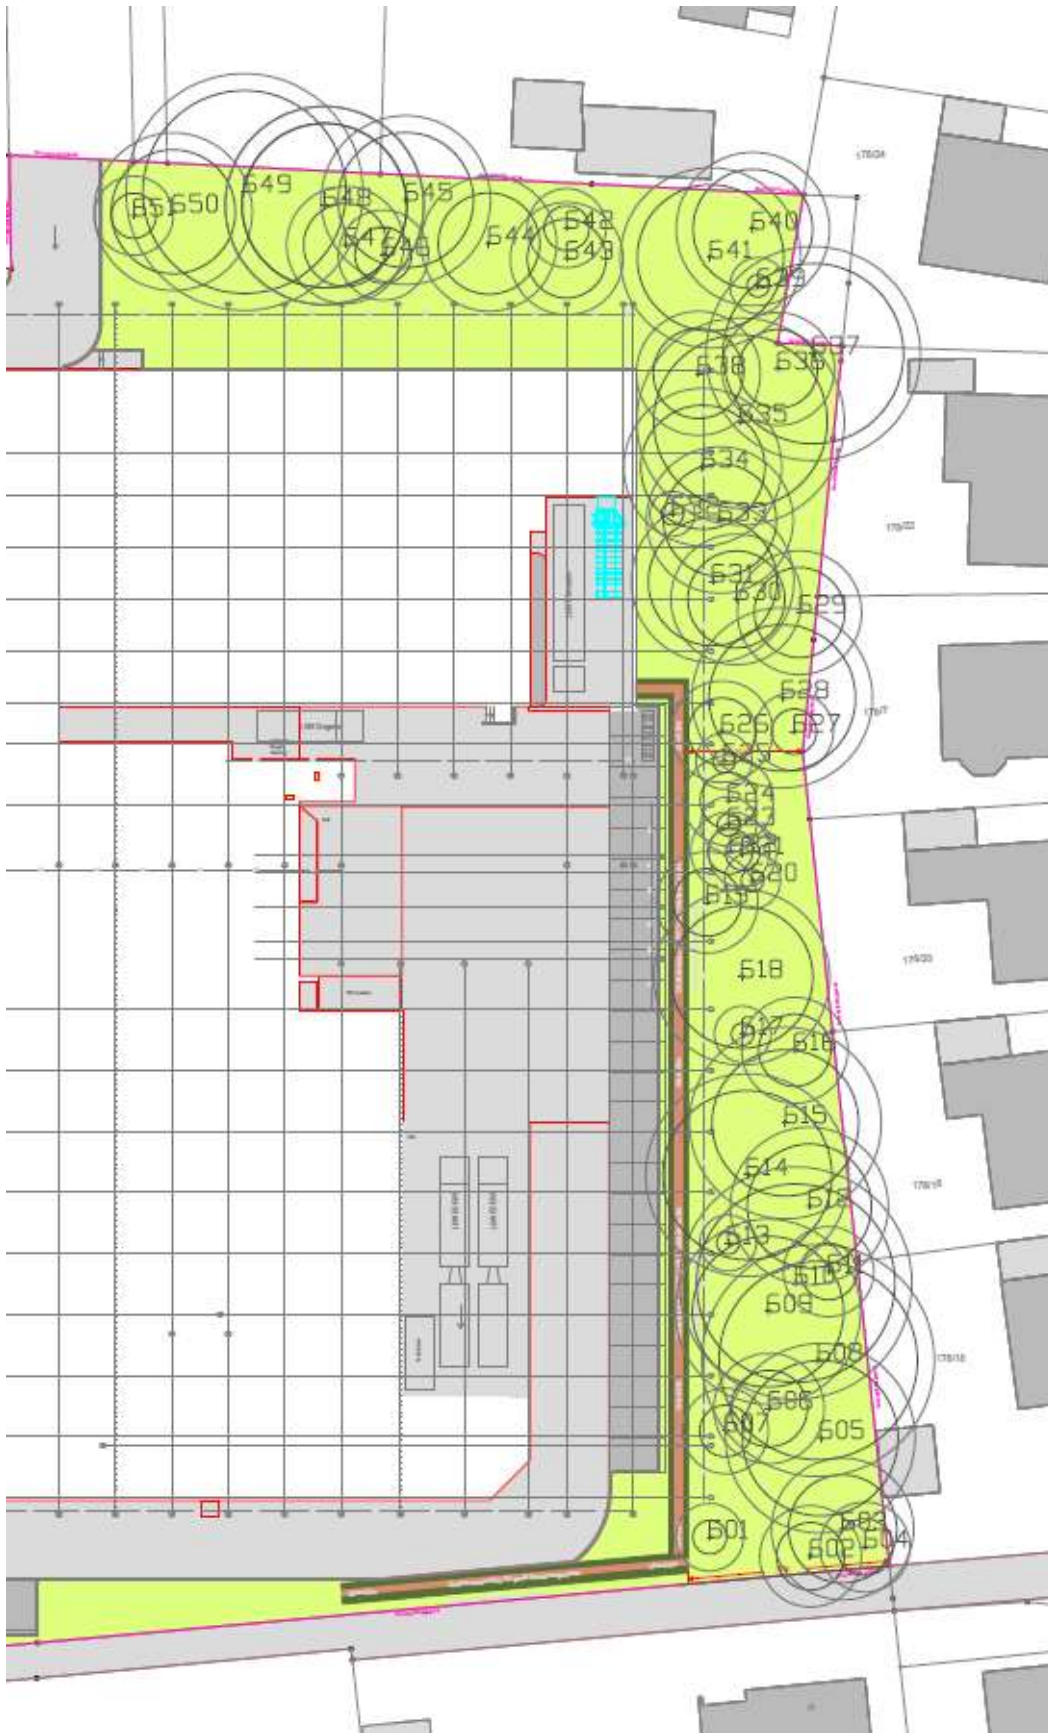
Abbildung 188: Baumstandorte mit Kronentraufbereich (innerer Kreis) und Wurzelbereich nach DIN 18920 (äußerer Kreis) auf der Ostseite des Grundstücks mit geplanter Lärmschutzwand (Plangrundlage bereitgestellt durch den Auftraggeber, Stand 06.11.2023, Baumstandorte durch Verfasser ergänzt).
